INFORME DE MANTENIMIENTO PREVENTIVO BÁSICO

Informe No.:	57503.1	Fecha de Revisión:	2025-05-31
Propietario:	SEIDLABORATORY CIA LTDA	Técnico de Mantenimiento:	Ing. Isaac Calle
Dirección:	MELCHOR TOAZA 2 Y AV. DEL MAESTRO, QUITO, PICHINCHA (SEDE PRINCIPAL)

Equipo:	MICROPIPETA	Código empresa:	IN.CG.PA5
Marca:	GLASSCO	Rango:	(10 a 100) µl
Modelo:	*****	División de escala:	0.5 µl
Serie:	384045	Ubicación:	Laboratorio

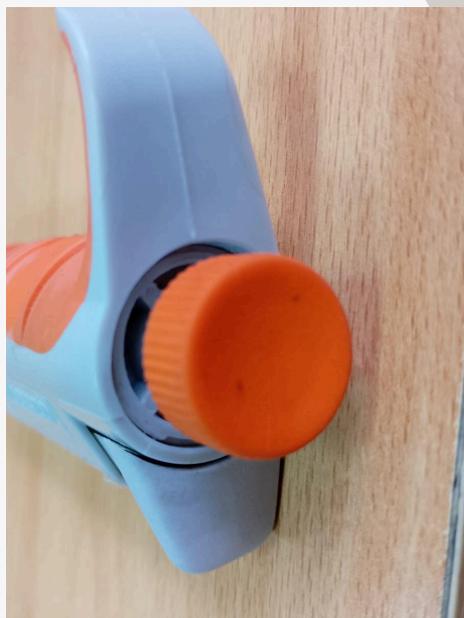
Fig. 3: Émbolo

Se inspeccionó el botón de accionamiento con el fin de asegurar una respuesta mecánica precisa y libre de fricción anormal. Adicionalmente, se llevó a cabo una limpieza preventiva para eliminar residuos que pudieran comprometer su sensibilidad o alterar su funcionamiento

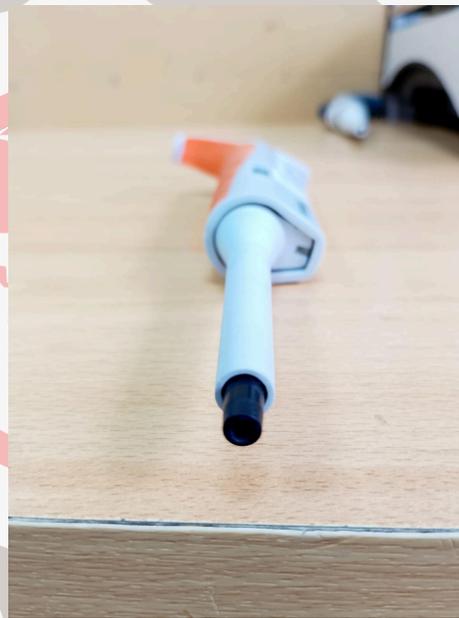
Fig. 4: Eje y eyector de puntas

Se realizó una inspección técnica del eje y su soporte, confirmando que ambos componentes se encontraban en condiciones mecánicas adecuadas, sin evidencia de daños estructurales ni presencia significativa de contaminantes. Posteriormente, se procedió con un proceso de limpieza profunda para asegurar la compatibilidad y el acoplamiento efectivo con los elementos plásticos terminales

Se llevó a cabo la verificación funcional del mecanismo eyector, constatando su correcto desempeño en la expulsión de las puntas plásticas. Adicionalmente, se efectuó la limpieza del área circundante a fin de remover residuos o elementos que pudieran generar obstrucciones en su operación.
