INFORME DE MANTENIMIENTO PREVENTIVO BÁSICO

Informe No.:	57518.1	Fecha de Revisión:	2025-06-09
Propietario:	SEIDLABORATORY CIA LTDA	Técnico de Mantenimiento:	Ing. Isaac Calle
Dirección:	MELCHOR TOAZA 2 Y AV. DEL MAESTRO, QUITO, PICHINCHA (SEDE PRINCIPAL)

Equipo:	MICROPIPETA	Código empresa:	FQ-A5-Mi5
Marca:	BRAND	Rango:	(100 a 1000) ul
Modelo:	TRANSFERPETTE S	División de escala:	0.1 ul
Serie:	INN-57518	Ubicación:	Laboratorio

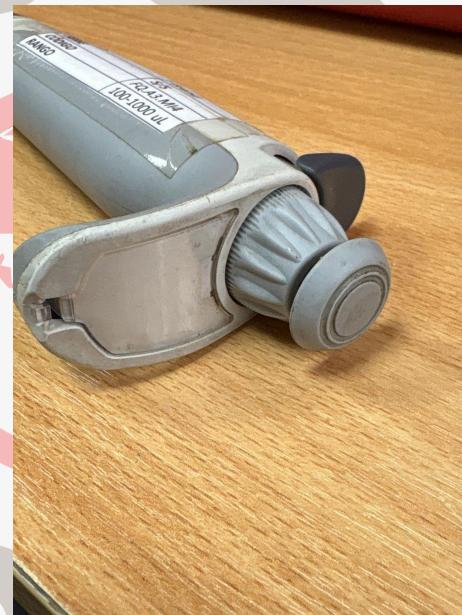
Fig. 4: Émbolo

Se examinó el mecanismo eyector para confirmar su operatividad efectiva en la expulsión de puntas, sin evidencias de atascos o rigidez. Asimismo, se llevó a cabo una limpieza detallada en el área del émbolo y sus componentes asociados, con el fin de eliminar cualquier partícula o residuo que pudiera obstaculizar su funcionamiento.
