# INFORME DE MANTENIMIENTO PREVENTIVO BÁSICO

Informe No.:	59983	Fecha de Mantenimiento:	2025-08-29
Propietario:	CONSTRUCCIONES Y PRESTACIONES PETROLERAS S.A. CPP	Técnico de Mantenimiento:	Jonathan Fonseca
Dirección:	LA CORUÑA N28-14 Y MANUEL ITURREY, QUITO, PICHINCHA

Equipo:	Doppler Fetal	Código empresa:	*****
Marca:	Advanced	Rango:	*****
Modelo:	PD-100 Pro	División de escala:	*****
Serie:	304172-M17705010042	Ubicación:	*****

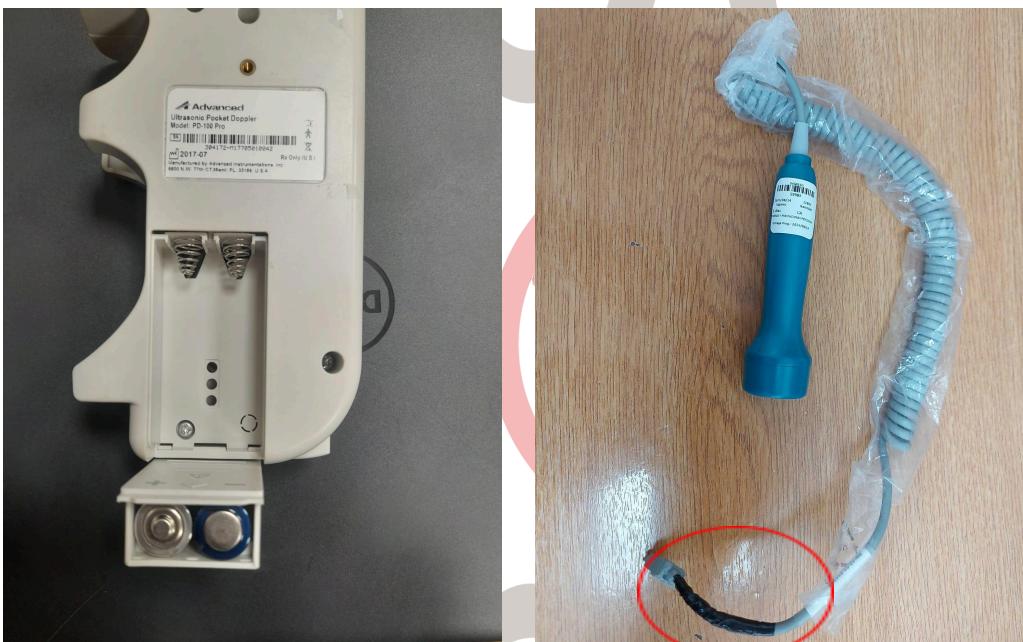
De igual manera se encuentra que el cable del sensor doppler tiene su recubrimiento plástico dañado, se pone capa aislante y cinta aislante para prevenir futuros daños al cable del sensor; sin embargo, por el momento no interfiere con el uso del equipo.

**Figura 2.** Parte eléctrica y daño en recubrimiento del sensor.
