INFORME DE REVISIÓN TÉCNICA

LABORATORIO DE TERMODINÁMICA

Informe No.:	54309	Fecha de Revisión:	2025-0.-19
Propietario:	ZAIMELLA DEL ECUADOR S.A.	Técnico de Mantenimiento:	Ing. Patricio Llerena
Dirección:	Calle Juan de Dios Morales Lote 1 y Panamericana Sur Sector La Balbina, QUITO, PICHINCHA,

Equipo:	Incubadora/Esterilizador	Código empresa:	*****
Marca:	Ovens	Rango:	(0 a 300) °C
Modelo:	*****	División de escala:	10 °C
Serie:	INN-51073	Ubicación:	*****

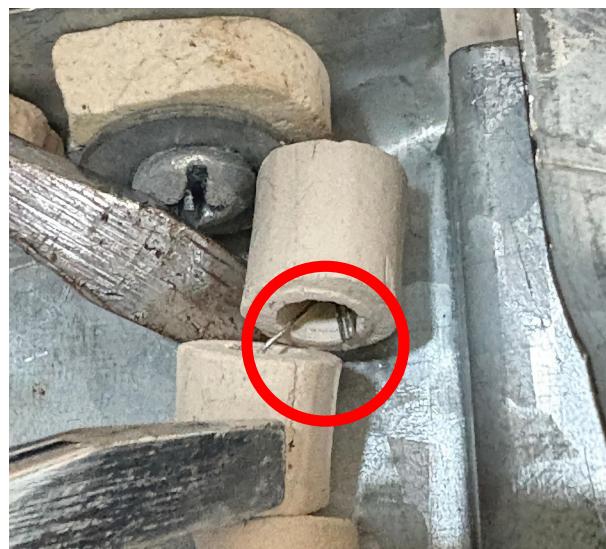
Resultados 2do Nivel: Durante la prueba de temperatura realizada en el horno esterilizador, se observó que la temperatura no supera los 150°C, incluso en su punto más alto. Ante esta anomalía, se procedió a una inspección exhaustiva, comenzando con el sistema de control de temperatura y extendiéndose hasta la resistencia interna. Se identificó que uno de los filamentos de la resistencia interna estaba roto, lo cual impedía que la temperatura alcanzara los niveles adecuados. Esta falla es atribuible al desgaste acumulado debido al tiempo de uso y a la temperatura generada de manera continua.

- a) la temperatura no supera los 150°C
- b) Filamento de resistencia roto.

Figura 3: Filamento de Resistencia Roto

- a) Se recomienda operar el equipo a temperaturas iguales o inferiores a 150°C, debido a que, como consecuencia del corte en la resistencia, las lecturas de temperatura superiores a este valor muestran una alta dispersión en los datos. Esto podría comprometer la precisión y confiabilidad del proceso, por lo que es fundamental mantener la temperatura dentro de los límites recomendados
