# INFORME DE MANTENIMIENTO PREVENTIVO BÁSICO

Informe No.:	43823	Fecha de Mantenimiento:	2024-03-20
Propietario:	CONSTRUCCIONES Y PRESTACIONES PETROLERAS S.A. CPP	Técnico de Mantenimiento:	Jonathan Fonseca
Dirección:	LA CORUÑA N28-14 Y MANUEL ITURREY, QUITO, PICHINCHA

Equipo:	Ventilador de Traslado Asistido	Código empresa:	*****
Marca:	Allied	Rango:	*****
Modelo:	EPV200	División de escala:	*****
Serie:	20091103066	Ubicación:	Dispensario Médico

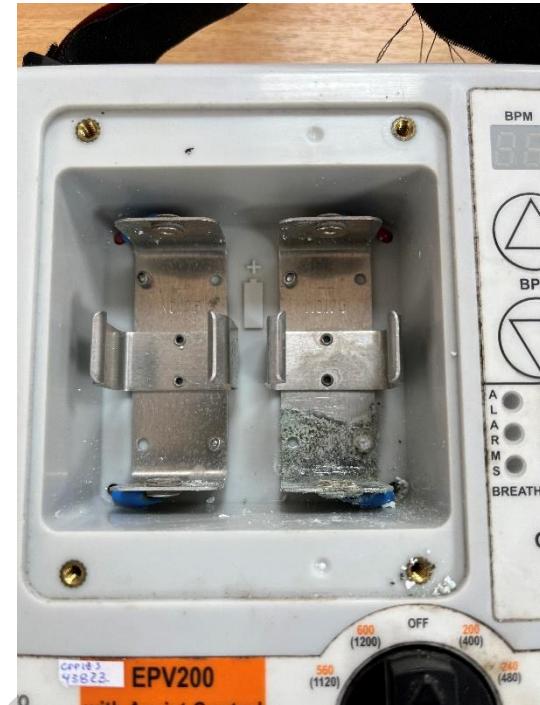
Figura 2. Señales de Sulfatación en los bornes de la batería.
