INFORME DE MANTENIMIENTO PREVENTIVO AlcoBlow

Informe No.:	44751	Fecha de Revisión:	2024-04-23
Propietario:	CONSTRUCCIONES Y PRESTACIONES PETROLERAS S.A. CPP	Técnico de Mantenimiento:	Ing. Diego Collantes
Dirección:	LA CORUÑA N28-14 Y MANUEL ITURREY, QUITO, PICHINCHA

Equipo:	Alcoholímetro	Código empresa:	*****
Marca:	CMI Inc	Rango:	Green (< 0.01%) Yellow (0.01% a .020% CAA*) Red (>.020% BAC)
Modelo:	AlcoBlow	División de escala:	*****
Serie:	AB 135898	Ubicación:	Laboratorio

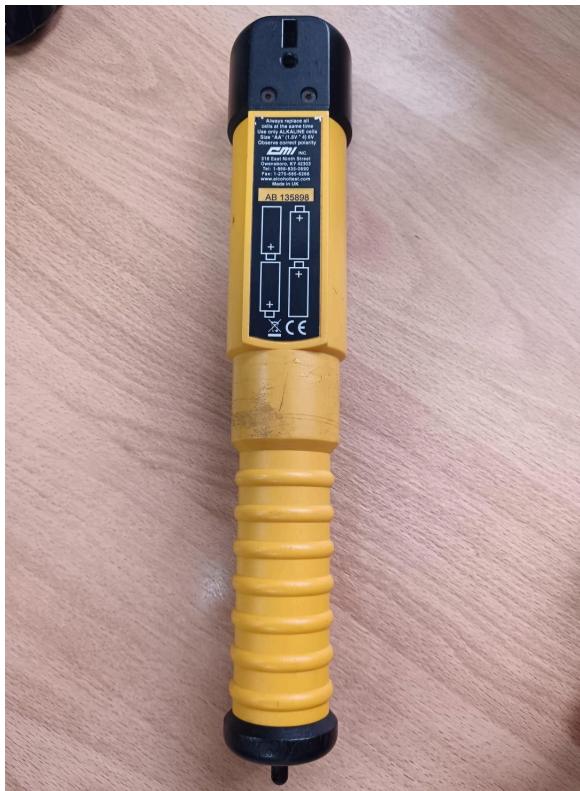
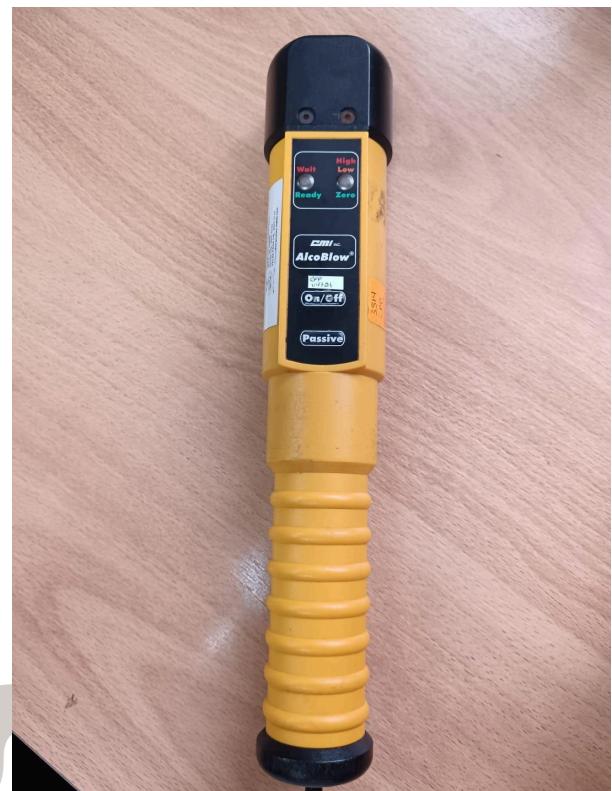
Fig. 1 Vista general del Equipo (Vista frontal y posterior)

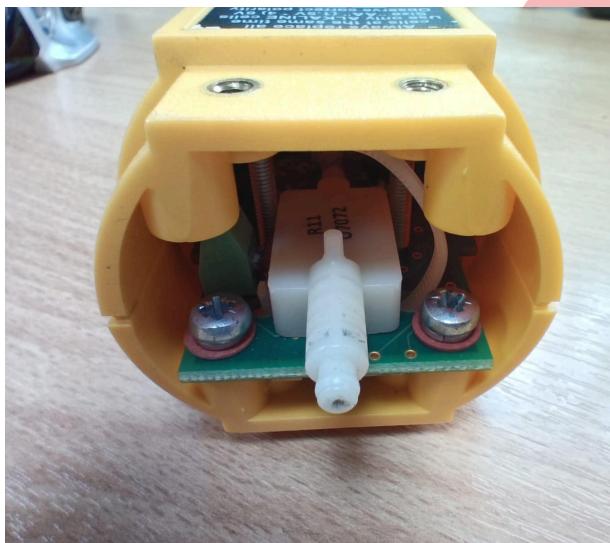
Fig. 2 Limpieza y verificación

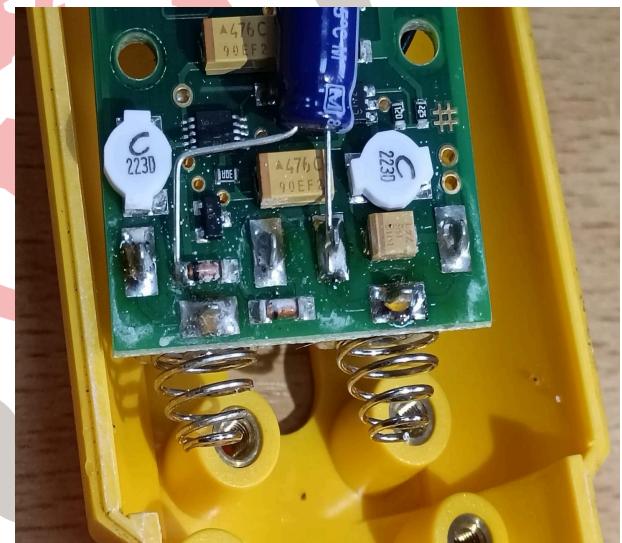
- 5.1. En el mantenimiento preventivo se encontró óxido en los circuitos, provocando corrosión en los mismos y un funcionamiento no adecuado al dar una medida cualitativa en las mediciones.
- 5.2. El equipo no es apto para uso normal.
- 5.3. El equipo pudo estar expuesto a sustancias corrosivas o líquidas, las cuales ocasionaron daños electrónicos en la placa base.

Fig. 3 Óxido en circuitos y corrosión

- 6.1 Se debe dar de baja al equipo por fallos en la placa base.
- 6.2 No usar el equipo, ya que no se darán mediciones correctas.
- 6.3 En equipos que se encuentren aptos para uso, evitar lugares que pueda existir derrames de sustancias corrosivas o se encuentre en un ambiente con índices de humedad altos .
- 6.4 Realizar mantenimientos preventivos para evitar daños en el equipo.
