INFORME DE MANTENIMIENTO  
PREVENTIVO BÁSICO

Informe No.:	45969	Fecha de Revisión:	2024-06-13
Propietario:	CONSTRUCCIONES Y PRESTACIONES PETROLERAS S.A. CPP	Técnico de Mantenimiento:	Ing. Isaac Calle
Dirección:	LA CORUÑA N28-14 Y MANUEL ITURREY, QUITO, PICHINCHA

Equipo:	Radar de penetración del suelo (Georadar)	Frecuencia del sensor:	250 MHz banda ultra-ancha
Marca:	Radiodetection	Alcance de profundidad:	Hasta 8 m (27') máximo
Modelo:	RD1100		
Serie:	008282680005	Ubicación:	Laboratorio

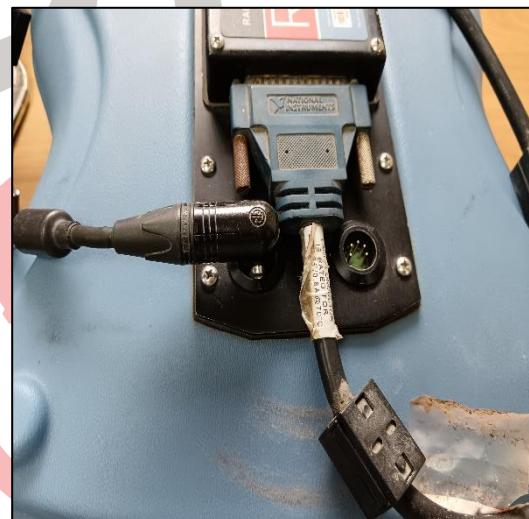
Durante la inspección del cable de conexión del monitor al sensor, identificado por el número de parte 10/GPRDISPCABLE, se observó la presencia de óxido en su superficie de conexión. Este fenómeno puede afectar negativamente la calidad de la conexión eléctrica entre el monitor y el sensor.

Fig. 7 Cable de conexión del monitor al sensor

- 5.3. El mantenimiento preventivo y la limpieza regular de los pines de conexión son prácticas clave para garantizar el rendimiento óptimo y la durabilidad del cable de conexión del monitor al sensor. Al implementar estas recomendaciones, se asegura un funcionamiento continuo y confiable del equipo, minimizando el riesgo de interrupciones no planificadas y maximizando la eficiencia operativa.
- 5.4. El mantenimiento proactivo y la atención diligente a los componentes específicos del Georadar Radiodetection son fundamentales para su desempeño confiable y efectivo en aplicaciones de exploración geofísica y estudios del subsuelo. Este enfoque no solo prolonga la vida útil del equipo, sino que también mejora su capacidad para proporcionar datos precisos y consistentes en diversos entornos y condiciones operativas.

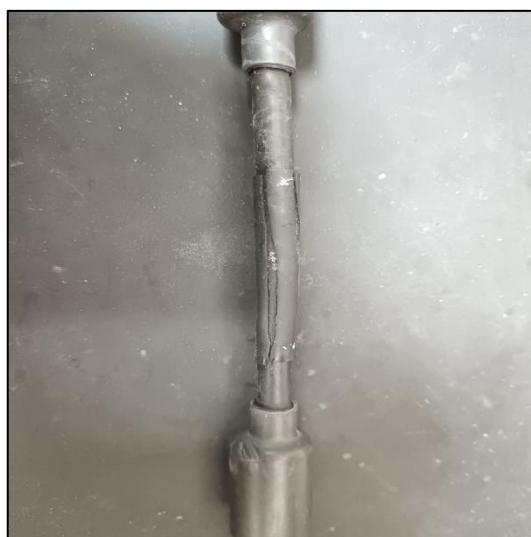
En un análisis detallado de las condiciones del equipo, se constató que el cable de conexión de la batería del Georadar (Ground Penetrating Radar, GPR), específicamente identificado por su número de parte 10/GPRBATTABLE, presentaba una fractura significativa. La inspección reveló que, en un intento de solución provisional, se había utilizado cinta adhesiva común para remendar el cable. Este método temporal, aunque estabilizó en cierta medida, no proporcionaba una solución suficientemente robusta para garantizar la integridad estructural y la funcionalidad continua del cable en un entorno operativo exigente. Para abordar esta deficiencia y asegurar una reparación más adecuada y duradera, se implementó un procedimiento técnico avanzado que implicó varios pasos:

**Fig. 8 Acción correctiva  
(Termoencogible)**

- Se seleccionó un tubo termoencogible de tamaño adecuado para encapsular completamente la fractura del cable. El tubo fue deslizado sobre la sección dañada y, mediante la aplicación controlada de calor con una pistola de aire caliente, se contrae para ajustarse firmemente alrededor del cable. Este paso proporcionó una capa de protección adicional y restauró la integridad mecánica del cable.

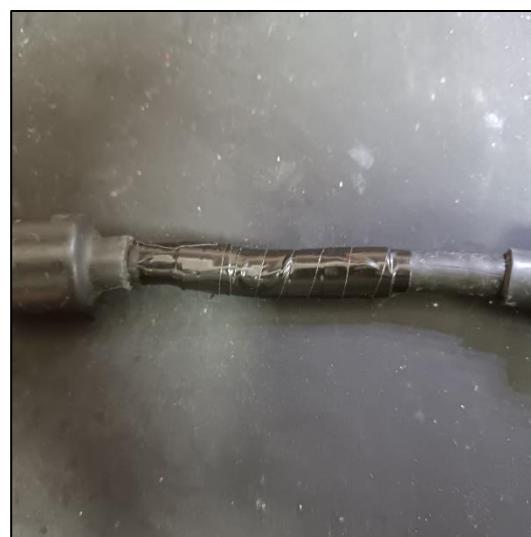
**Fig. 9 Acción correctiva  
(Taipe)**

- Para garantizar una protección adicional y reforzar la reparación, se aplicó una cinta adhesiva especializada (taipe) sobre el tubo termoencogible. Esta cinta proporciona una barrera resistente a la humedad y otros contaminantes ambientales, asegurando que la reparación mantenga su eficacia en condiciones operativas adversas.
