INFORME DE MANTENIMIENTO PREVENTIVO BÁSICO

Informe No.:	46303	Fecha de Mantenimiento:	2024-06-20
Propietario:	CONSTRUCCIONES Y PRESTACIONES PETROLERAS S.A. CPP	Técnico de Mantenimiento:	Jonathan Fonseca
Dirección:	LA CORUÑA N28-14 Y MANUEL ITURREY, QUITO, PICHINCHA

Equipo:	Doppler Fetal	Código empresa:	*****
Marca:	Advanced	Rango:	*****
Modelo:	PD-100 Pro	División de escala:	*****
Serie:	304172- M17705010042	Ubicación:	*****

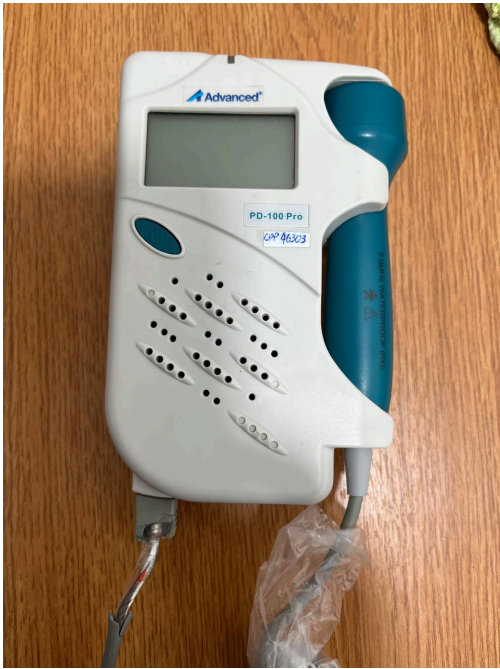
Figura 1. Vista General del Equipo.

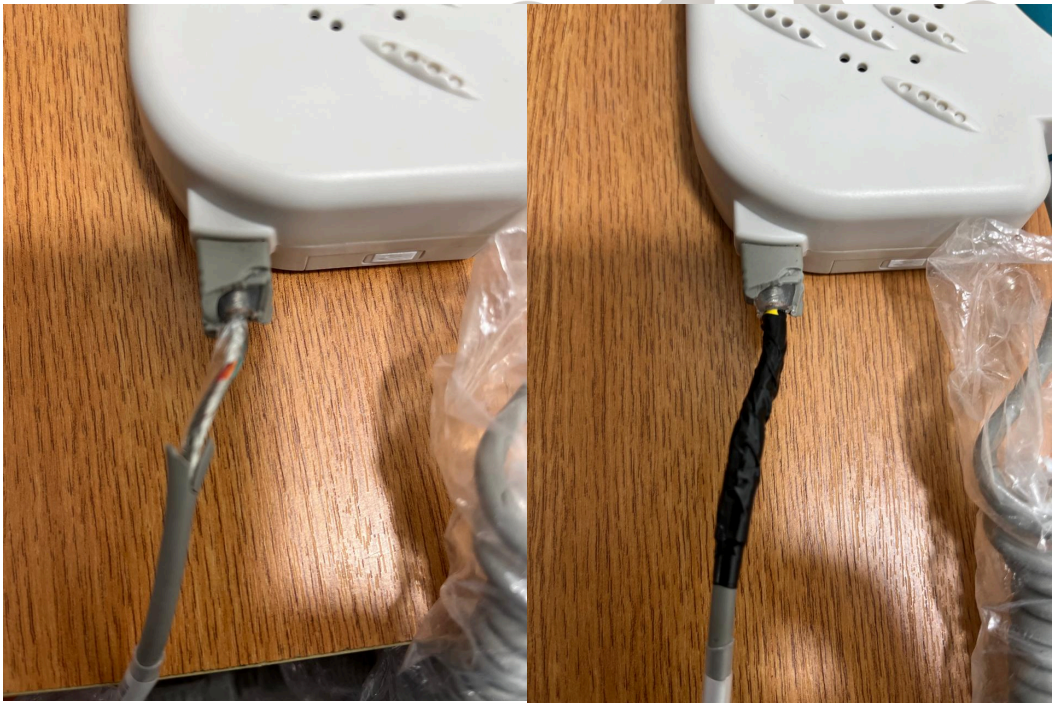
En esta etapa se identifica que el equipo enciende y funciona correctamente, se encuentran residuos biológicos dentro de las piezas intercambiables, esto por el uso normal y continuo del equipo. Se realiza limpieza profunda de todas las piezas. De igual manera se encuentra que el cable del sensor doppler tiene su recubrimiento plástico dañado, se pone capa aislante y cinta aislante para prevenir futuros daños al cable del sensor.

Figura 2. Daño en recubrimiento del sensors.
