# INFORME DE MANTENIMIENTO PREVENTIVO Alcoholímetro

Informe No.:	53238	Fecha de Revisión:	2025-01-28
Propietario:	CONSTRUCCIONES Y PRESTACIONES PETROLERAS S.A. CPP	Técnico de Mantenimiento:	Ing. Isaac Calle
Dirección:	LA CORUÑA N28-14 Y MANUEL ITURREY, QUITO, PICHINCHA

Equipo:	Alcoholímetro	Código empresa:	*****
Marca:	CMI Inc	Rango:	Green (< 0.01%) Yellow (0.01% a .020% CAA*) Red (>.020% BAC)
Modelo:	AlcoBlow	División de escala:	*****
Serie:	AB153105	Ubicación:	Laboratorio

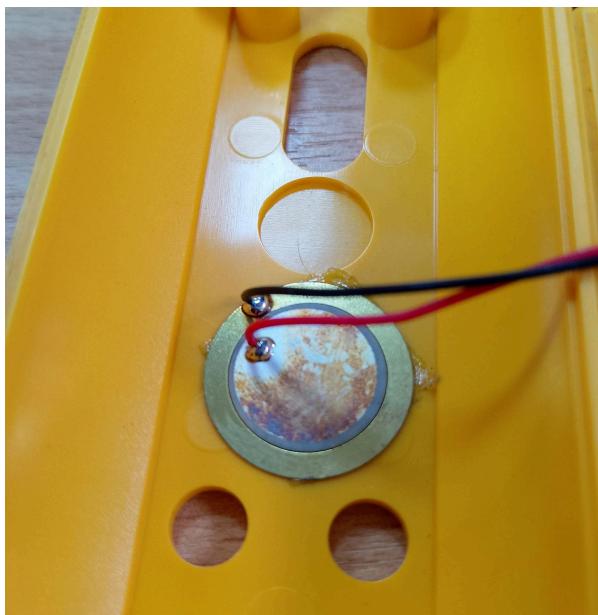
**Fig. 2 Compartimento interno**

Durante el proceso de verificación del funcionamiento y la inspección detallada de los componentes relacionados con la batería, se observó un desgaste considerable en las zonas de contacto donde se

insertan las baterías. Este deterioro afecta la capacidad de las conexiones para mantener un contacto firme y consistente, lo que interrumpe el flujo adecuado de energía al dispositivo. Esta deficiencia en la conexión eléctrica puede ocasionar fallos intermitentes en el rendimiento del equipo, generando interrupciones en su operación normal y afectando la estabilidad de su funcionamiento.
