# INFORME DE MANTENIMIENTO PREVENTIVO Alcoholímetro

Informe No.:	53242	Fecha de Revisión:	2025-01-28
Propietario:	CONSTRUCCIONES Y PRESTACIONES PETROLERAS S.A. CPP	Técnico de Mantenimiento:	Ing. Isaac Calle
Dirección:	LA CORUÑA N28-14 Y MANUEL ITURREY, QUITO, PICHINCHA

Equipo:	Alcoholímetro	Código empresa:	*****
Marca:	CMI Inc	Rango:	Green (< 0.01%) Yellow (0.01% a .020% CAA*) Red (>.020% BAC)
Modelo:	AlcoBlow	División de escala:	*****
Serie:	AB135901	Ubicación:	Laboratorio

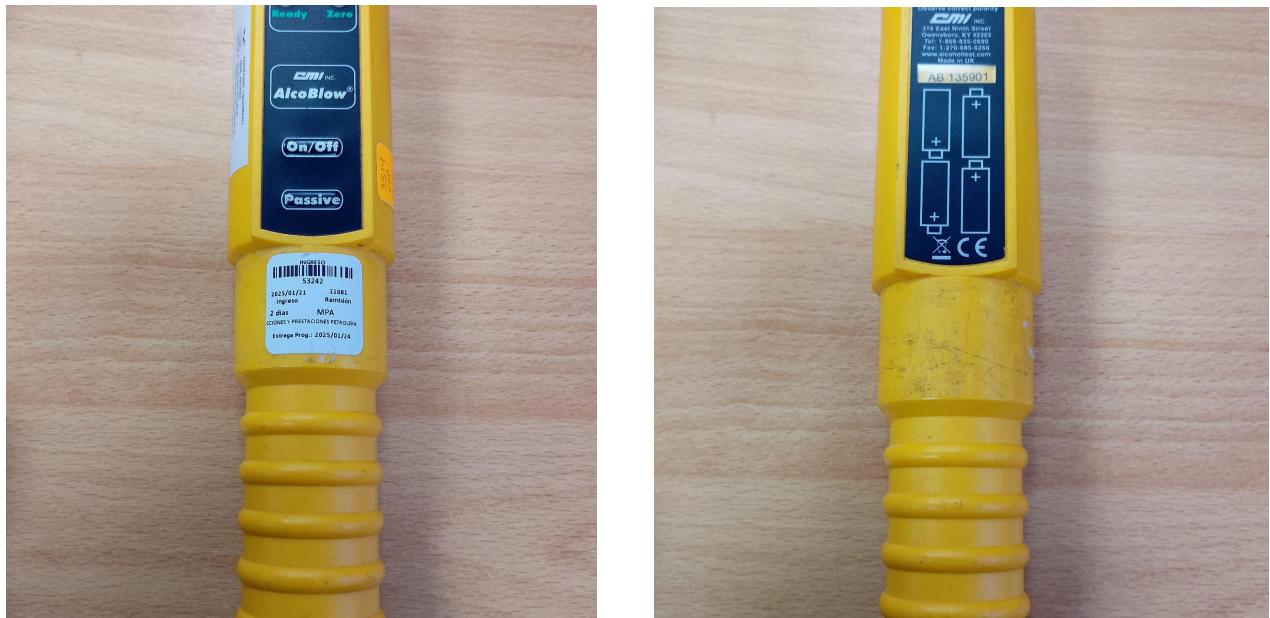
**Fig. 1 Vista general del Equipo (Vista frontal y posterior)**

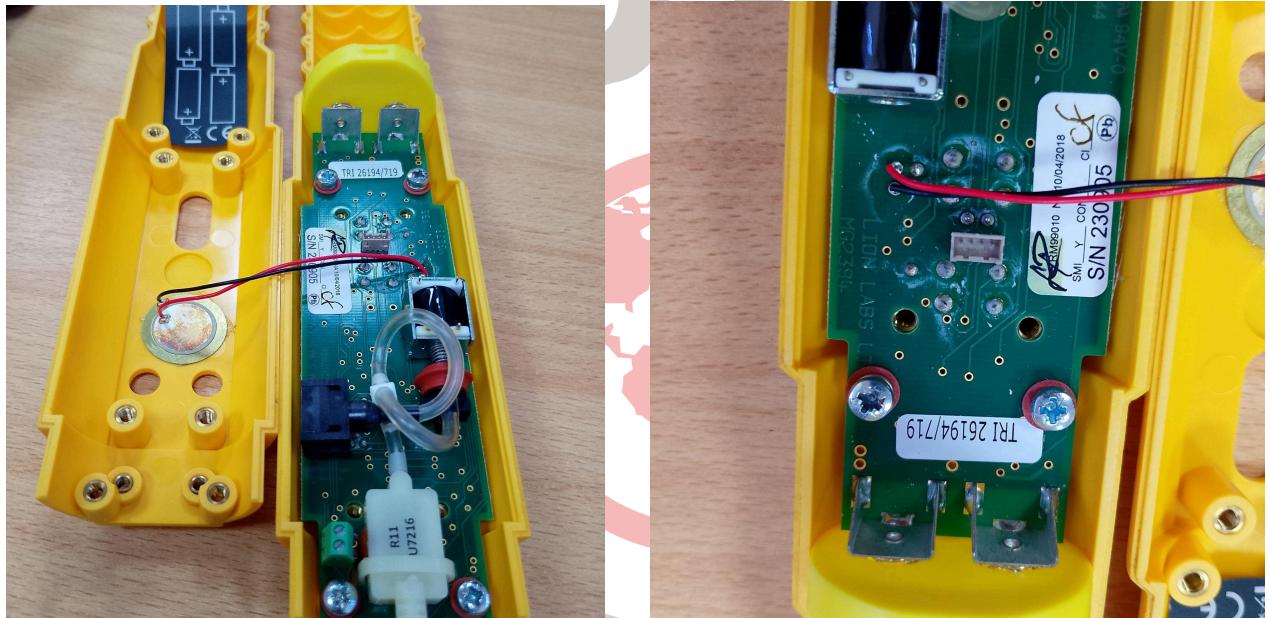
**Fig. 2 Compartimento Muestras**
