INFORME DE MANTENIMIENTO PREVENTIVO BÁSICO

Informe No.:	53621	Fecha de Mantenimiento:	2025-02-03
Propietario:	CONSTRUCCIONES Y PRESTACIONES PETROLERAS S.A. CPP	Técnico de Mantenimiento:	Jonathan Fonseca
Dirección:	LA CORUÑA N28-14 Y MANUEL ITURREY, QUITO, PICHINCHA

Equipo:	Ventilador de traslado asistido	Código empresa:	*****
Marca:	Allied	Rango:	*****
Modelo:	EPV200	División de escala:	*****
Serie:	20091103066	Ubicación:	*****

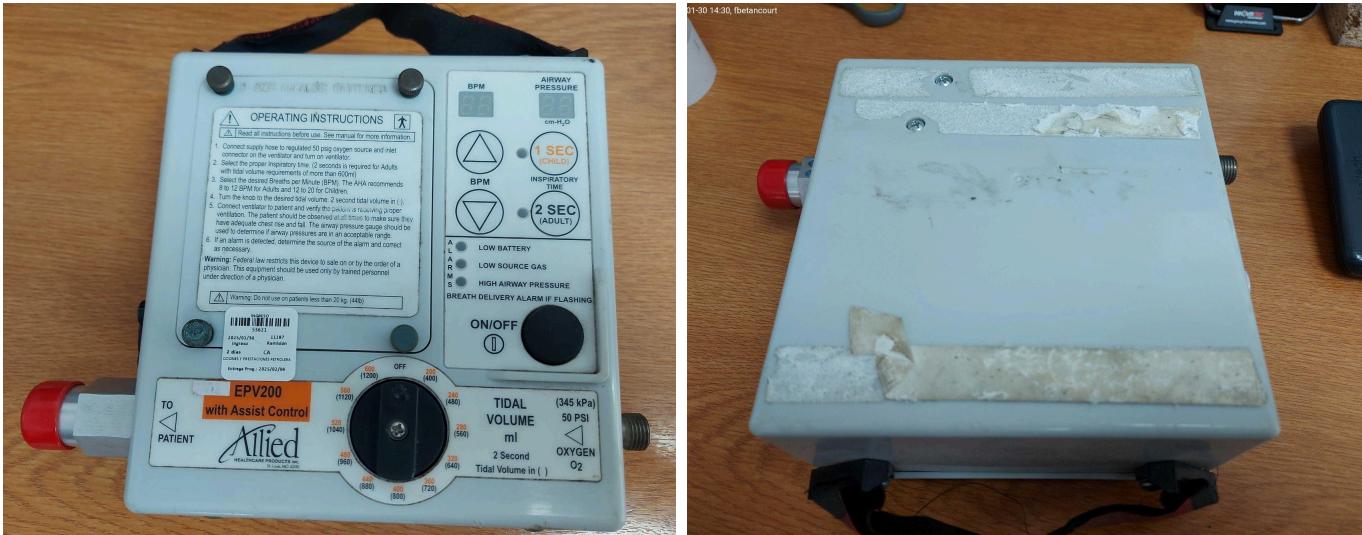
Figura 1. Vista General del Equipo.

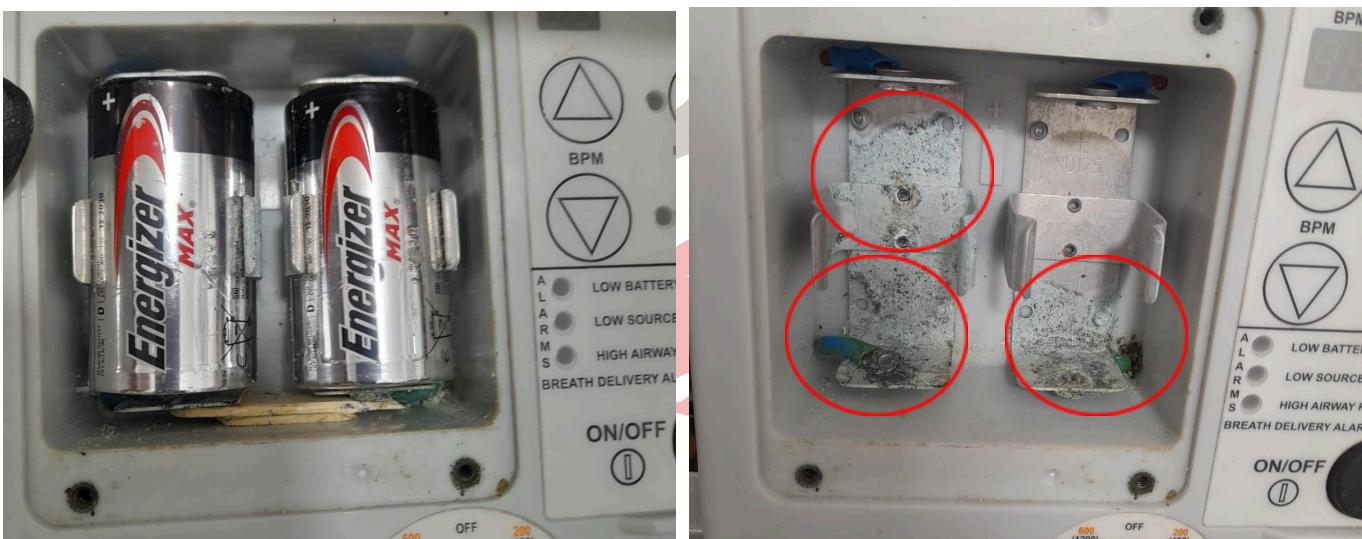
Se observa que el equipo no enciende. Tras inspección visual externa, no se identifican anomalías evidentes. Sin embargo, al retirar la tapa de la zona de las pilas, se detecta sulfatación y óxido severo en la placa de contacto de baterías. Además, se evidencia el uso de soportes improvisados (palos de madera) para generar contacto entre las baterías y el circuito del equipo.

- 5.1. El equipo presenta fallas debido a la corrosión en la placa de contacto de baterías, impidiendo una conexión eléctrica adecuada.
- 5.2. Se logró restablecer la funcionalidad del equipo mediante limpieza y resoldado de la conexión de baterías.
- 5.3. Se recomienda realizar inspecciones periódicas para evitar acumulación de sulfatación y óxido en los contactos de baterías.

Figura 2. Placa de contacto de baterías antes de mantenimiento.

Figura 3. Óxido y sulfatación en placa de contacto de baterías.

Se procede con la apertura y desmontaje de la placa de contacto de baterías para una inspección detallada. Se realiza una limpieza profunda para remover sulfatación y óxido en la zona de contacto (Fig. 3), seguido de la resoldadura de la conexión en la placa para garantizar un contacto eléctrico adecuado (Fig. 5).

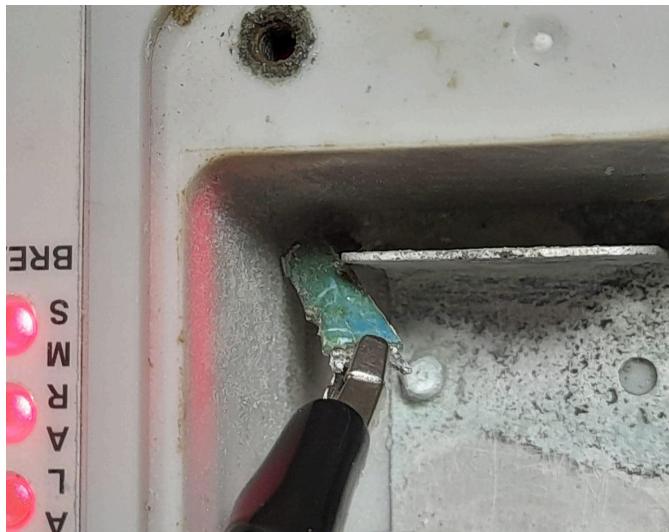
Figura 4. Pieza de contacto rota.

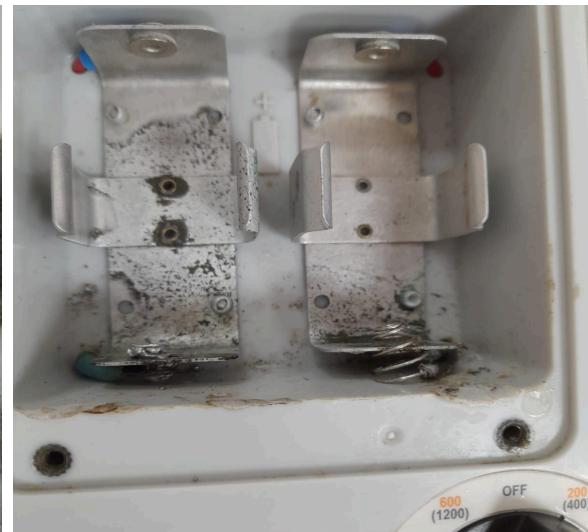
Figura 5. Pieza de contacto rota.
