INFORME DE MANTENIMIENTO PREVENTIVO Alcoholímetro

Informe No.:	53237	Fecha de Revisión:	2025-01-28
Propietario:	CONSTRUCCIONES Y PRESTACIONES PETROLERAS S.A. CPP	Técnico de Mantenimiento:	Ing. Isaac Calle
Dirección:	LA CORUÑA N28-14 Y MANUEL ITURREY, QUITO, PICHINCHA

Equipo:	Alcoholímetro	Código empresa:	*****
Marca:	CMI Inc	Rango:	Green (< 0.01%) Yellow (0.01% a .020% CAA*) Red (>.020% BAC)
Modelo:	AlcoBlow	División de escala:	*****
Serie:	AB148811	Ubicación:	Laboratorio

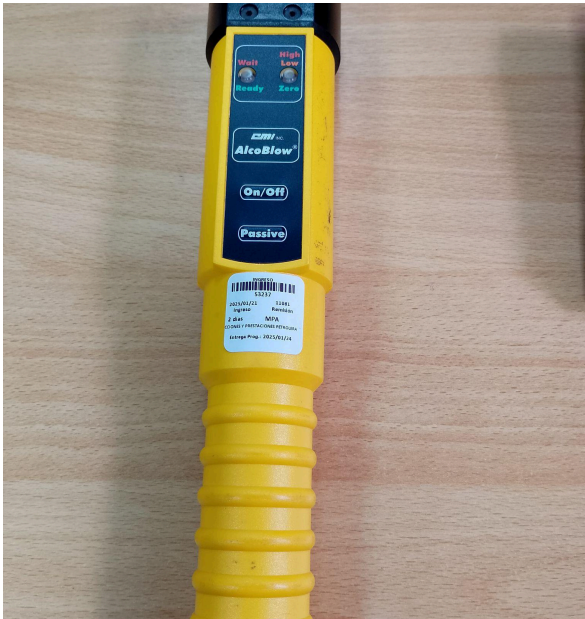
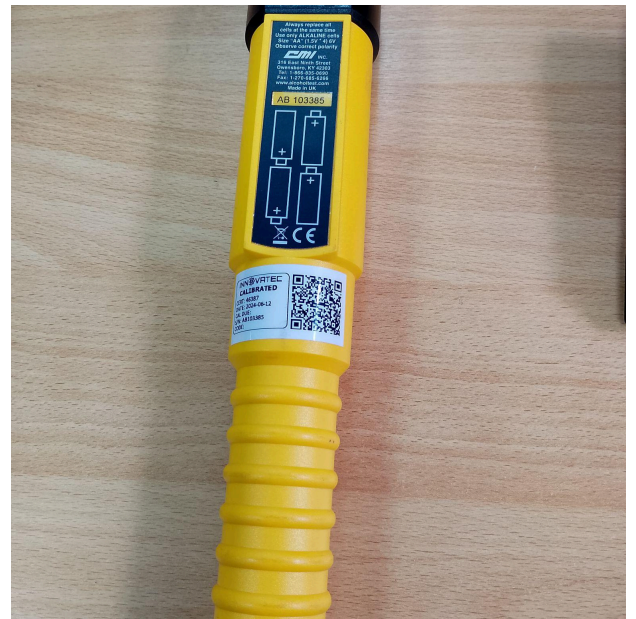
El indicador que muestra el estado de encendido/apagado y el modo pasivo del equipo presenta fallas que afectan su funcionamiento adecuado. Esta deficiencia dificulta la identificación precisa del estado operativo del dispositivo, lo que incrementa el riesgo de errores en la interpretación de los resultados. Dado que el indicador es fundamental para el monitoreo y la operación del equipo, es crucial abordar esta falla con prioridad. Se recomienda realizar una evaluación más exhaustiva para determinar la causa subyacente del mal funcionamiento y, en caso de que el componente sea defectuoso, proceder con su reemplazo para garantizar la fiabilidad y precisión del equipo en futuras operaciones.

Fig. 1 Vista general del Equipo (Vista frontal y botones)

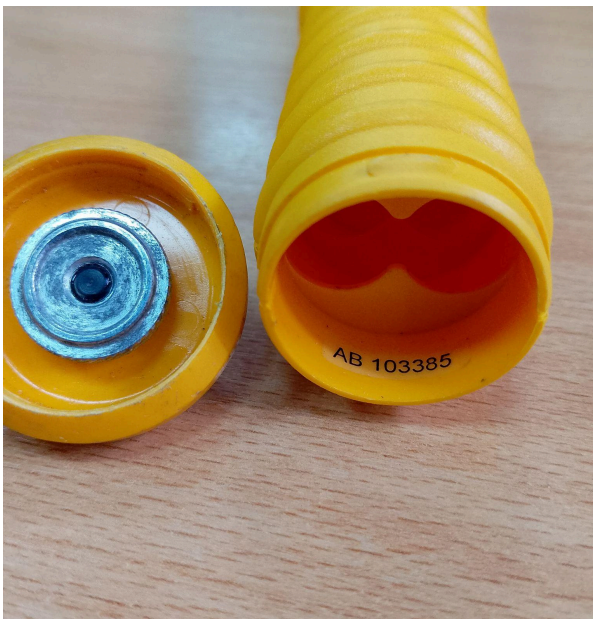
Durante la inspección técnica de los componentes de la batería, se detectó un desgaste considerable en las áreas de contacto, lo que impide mantener una conexión eléctrica constante. Este deterioro

interrumpe el flujo de energía adecuado, lo que podría ocasionar fallos intermitentes y afectar la estabilidad general del dispositivo. Además, la falta de un contacto eléctrico adecuado puede provocar fluctuaciones en el suministro de energía, afectando la precisión y fiabilidad del equipo. Se recomienda llevar a cabo una intervención técnica para reparar las conexiones y garantizar el funcionamiento óptimo del dispositivo.

Fig. 2 Conexión batería

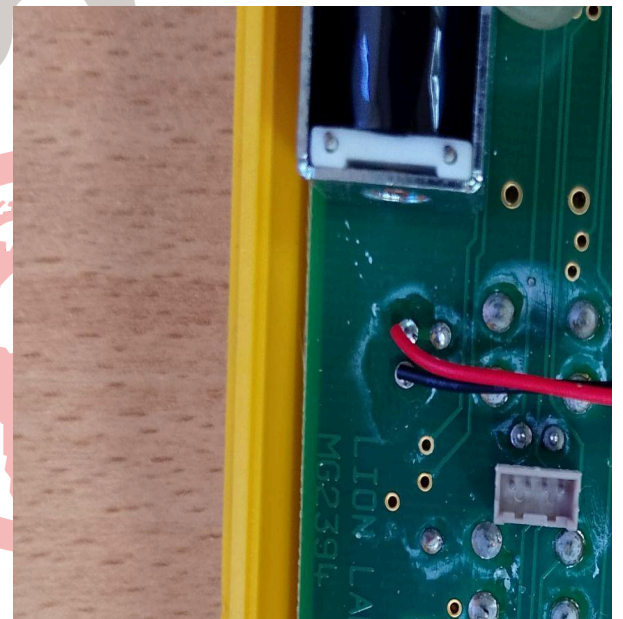
Durante la inspección de la placa base, se observó sulfatación en las conexiones, lo que sugiere que el equipo ha estado expuesto a condiciones ambientales desfavorables o a posibles fugas internas. A pesar de que la estructura del componente es aceptable, la sulfatación podría comprometer la conductividad eléctrica y afectar el rendimiento general del equipo. Se realizó una limpieza parcial de las zonas afectadas, pero se recomienda llevar a cabo una intervención más profunda para eliminar completamente los residuos y evaluar si el daño ha afectado de manera irreversible las conexiones. Dado que la sulfatación es un proceso progresivo, es crucial aplicar un tratamiento especializado en las áreas afectadas y fortalecer los controles preventivos para evitar daños adicionales y garantizar un funcionamiento óptimo del equipo.

Durante el proceso de apertura y desensamblaje del equipo, se identificaron diversas irregularidades que están afectando su rendimiento. Las condiciones observadas durante la inspección impidieron realizar una limpieza integral de la placa base, limitando la intervención técnica efectiva. Además, se encontró sulfato en los componentes internos, lo que indica un deterioro causado por daños acumulados con el tiempo. Estas anomalías sugieren fallos internos graves que requieren un análisis más exhaustivo.

5.1. Se identificaron residuos de óxido en los circuitos, lo que ha provocado un deterioro significativo en los componentes electrónicos. Este fenómeno afecta directamente la precisión de las mediciones y reduce la fiabilidad operativa del equipo. La presencia de óxido también ha comprometido la integridad estructural del dispositivo, lo que impide que cumpla con los estándares de seguridad y rendimiento requeridos. Es fundamental realizar una evaluación más detallada para determinar las medidas correctivas adecuadas, como la limpieza a fondo y la posible sustitución de los componentes afectados.

Fig. 3 Placa base

El daño detectado afecta tanto la precisión de las mediciones como la fiabilidad operativa del alcoholímetro, comprometiendo su capacidad para proporcionar resultados consistentes. Esto genera dudas sobre su idoneidad para un uso seguro y efectivo. Se recomienda realizar una evaluación técnica completa y considerar la reparación o reemplazo de los componentes dañados para restaurar el funcionamiento adecuado del equipo y garantizar su precisión y fiabilidad en operaciones futuras.

6.1 Se recomienda dar de baja el equipo debido al desgaste progresivo ocasionado por su uso prolongado, lo cual ha afectado significativamente su rendimiento y fiabilidad operativa. El tiempo de uso ha deteriorado la precisión y consistencia de las mediciones, lo que compromete la calidad de los resultados obtenidos. En consecuencia, se sugiere la adquisición de nuevos equipos que cumplan con los estándares técnicos y de seguridad necesarios, asegurando un desempeño eficiente, preciso y seguro en las operaciones futuras.
