# INFORME DE MANTENIMIENTO PREVENTIVO BÁSICO

Informe No.:	53622	Fecha de Mantenimiento:	2025-02-03
Propietario:	CONSTRUCCIONES Y PRESTACIONES PETROLERAS S.A. CPP	Técnico de Mantenimiento:	Jonathan Fonseca
Dirección:	LA CORUÑA N28-14 Y MANUEL ITURREY, QUITO, PICHINCHA

Equipo:	Nebulizador	Código empresa:	*****
Marca:	Pacifica	Rango:	*****
Modelo:	18070	División de escala:	*****
Serie:	6F1212121140	Ubicación:	*****

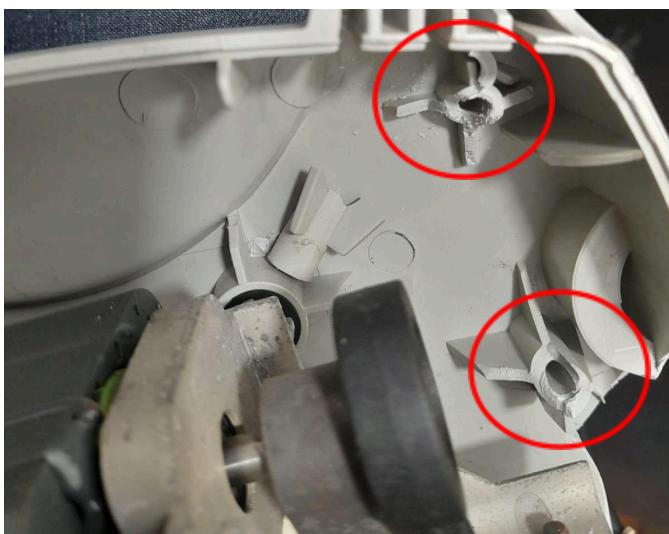
Se observa que la carcasa del equipo presenta fracturas, al desmontar la carcasa, se identifican daños en las patas de sujeción de los tornillos (Fig. 2, Fig.3 y Fig. 4), lo que compromete la estabilidad del ensamblaje. Adicionalmente, se detectó que la hélice del motor rozaba contra las paredes internas de la carcasa (Fig. 5), generando un ruido de fricción que afectaba su funcionamiento.

Figura 2. Piezas rotas de carcasa.

Se procede a la recuperación de las partes rotas de la carcasa (Fig. 6), reforzando su estructura para permitir un ensamblaje más estable. Asimismo, se ajusta la posición del motor y la hélice, asegurando que esta no haga contacto con la carcasa y eliminando el ruido de fricción. Posteriormente, se realiza una prueba de funcionamiento, confirmando que el equipo opera correctamente sin anomalías.

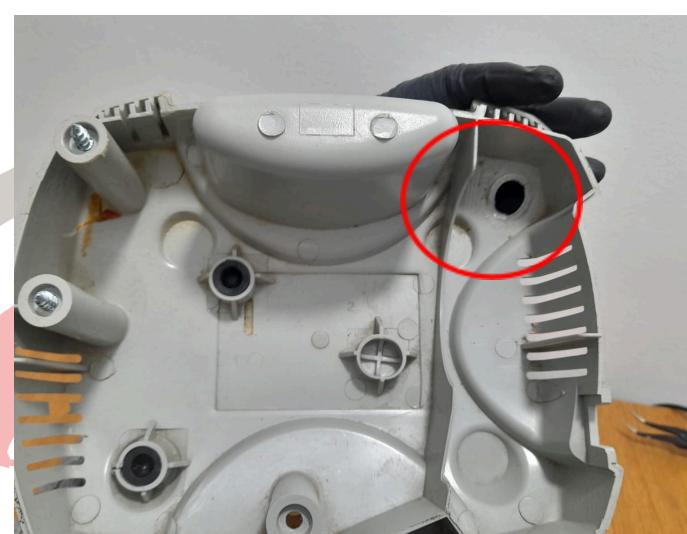
Figura 3. Piezas rotas de carcasa.

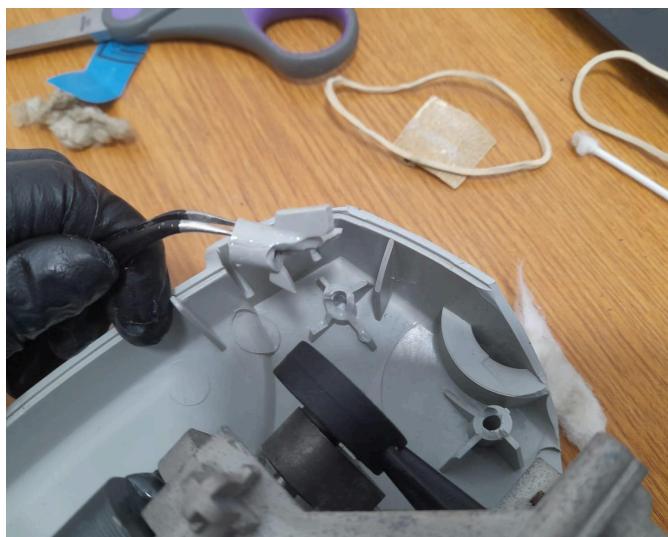
Figura 4. Piezas rotas de carcasa.

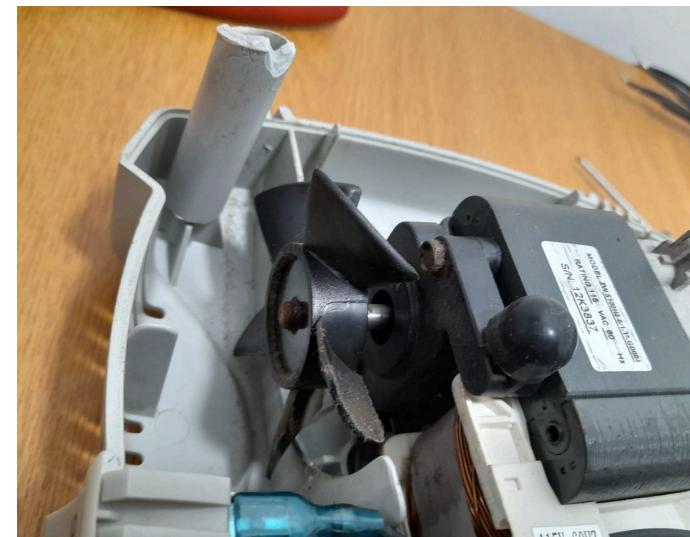
Figura 5. Hélice desviada.

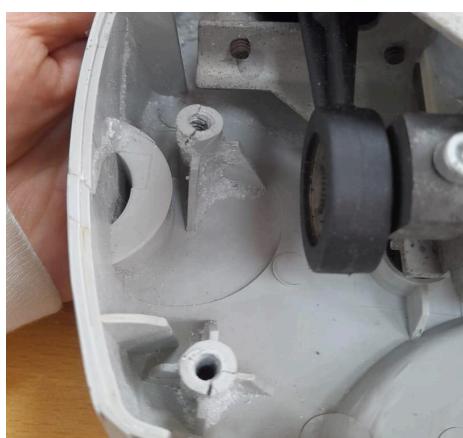
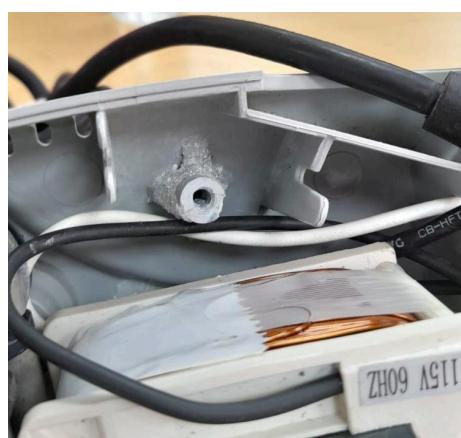
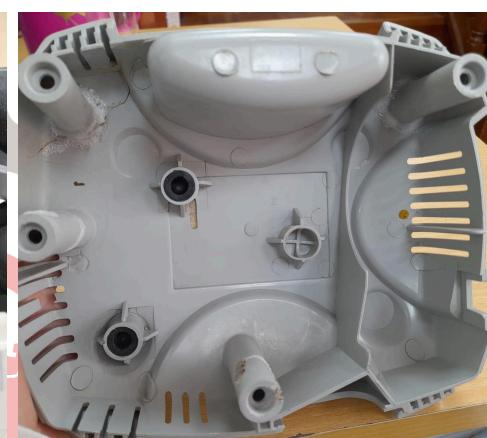
Figura 6. Recuperación de piezas rotas.
