INFORME DE REVISIÓN TÉCNICA Y MANTENIMIENTO

Informe No.:	56069	Fecha de Mantenimiento:	2025-04-16
Propietario:	EMSAAIRPORT SERVICES CEM	Técnico de Mantenimiento:	Ing. Isaac Calle
Dirección:	AEROPUERTO MARISCAL SUCRE - TABABELA LOTE 18, QUITO, PICHINCHA

Equipo:	Balanza	Código empresa:	*****
Marca:	OHAUS	Rango:	0 a 300 kg
Modelo:	T31P	División de escala:	0.05 kg
Serie:	0034017-6DJ	Ubicación:	Courier

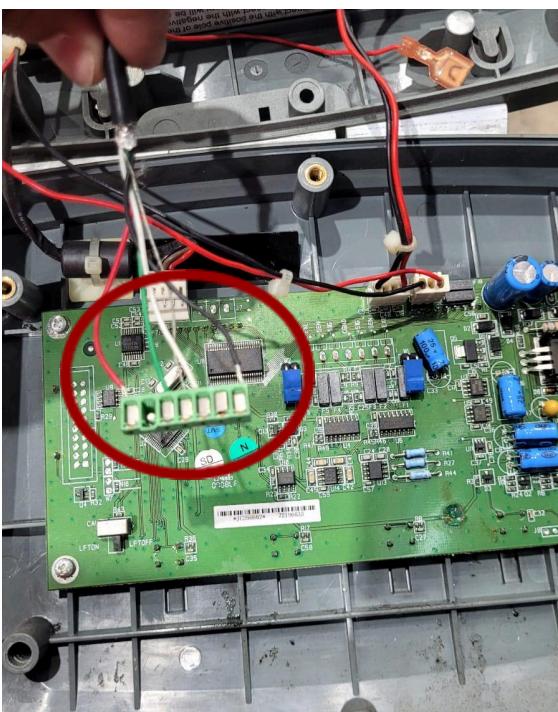
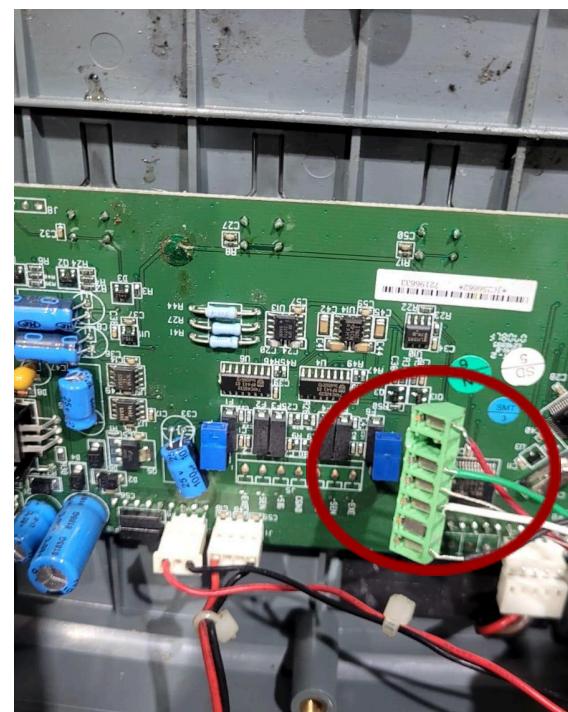
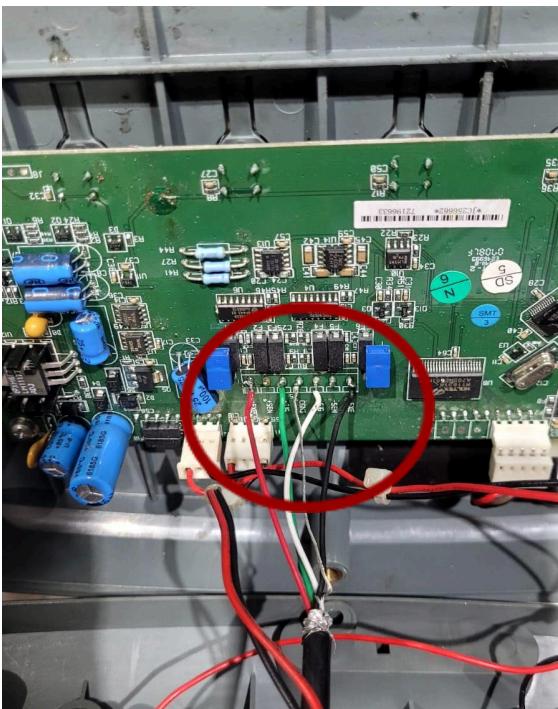
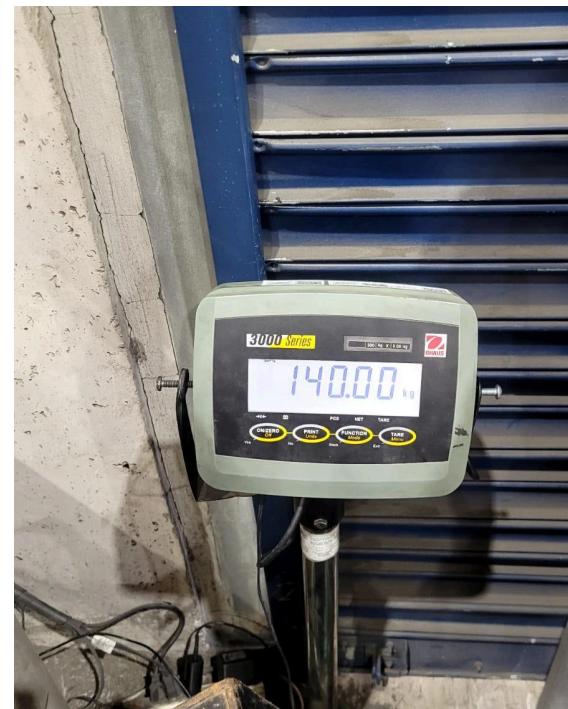
8. Anexo Fotográfico

El análisis técnico evidencia que el problema de encendido del equipo se origina por una interrupción en la señal eléctrica provocada por daños en el cableado de la celda de carga. Esta falla, atribuida a una manipulación inadecuada, ha causado la desconexión de pines internos y la ruptura de conductores, comprometiendo la integridad del sistema. La continuidad eléctrica se ve afectada, imposibilitando el arranque y funcionamiento normal del equipo.

Se determina que el rack de conectores de la celda hacia la placa del equipo se encuentra roto. Para solucionar este problema se realiza suelta de los cables directo a la placa principal para evitar nuevos daños.

- 5.1. Se determinó que la causa principal de la falla de encendido del equipo corresponde al deterioro del cable de conexión de la celda de carga, lo que genera una interrupción en la continuidad eléctrica debido a una desconexión interna de los pines del conector.
- 5.2. Se verificó que el deterioro del cableado podría estar asociado a fatiga mecánica por flexión repetitiva o manipulación inadecuada, lo que sugiere la necesidad de reforzar las condiciones de sujeción y canalización del cable.
- 5.3. Se determinó que el equipo requiere una intervención de mantenimiento correctivo avanzado previo a la ejecución de la calibración final, a fin de asegurar que todos los componentes estén operando dentro de sus condiciones óptimas.
- 5.4. Se realiza el arreglo y suelta de cable roto. Luego de esto se procede con la calibración y ajuste del equipo.
