INFORME DE MANTENIMIENTO

Informe No.:	56742 (A)	Fecha de Mantenimiento:	2025-05-07
Orden de reparación:	R1901925	Fecha de próximo Mantenimiento:	2026-05
Propietario:	AVIANCA – ECUADOR S.A.	Técnico de Mantenimiento:	Jonathan Fonseca
Dirección:	Av. Republica del Salvador E10 y Pasaje N34B-311, Edif. Astana, Oficina 2 PB.

Equipo:	Test Equipment for Ram Air Turbine	Código empresa:	PGRAT1
Marca:	Testfuchs	Rango:	N/A
Modelo:	PGRAT1	División de escala:	N/A
Serie:	73739	Ubicación:	Hangar - Avianca UIO

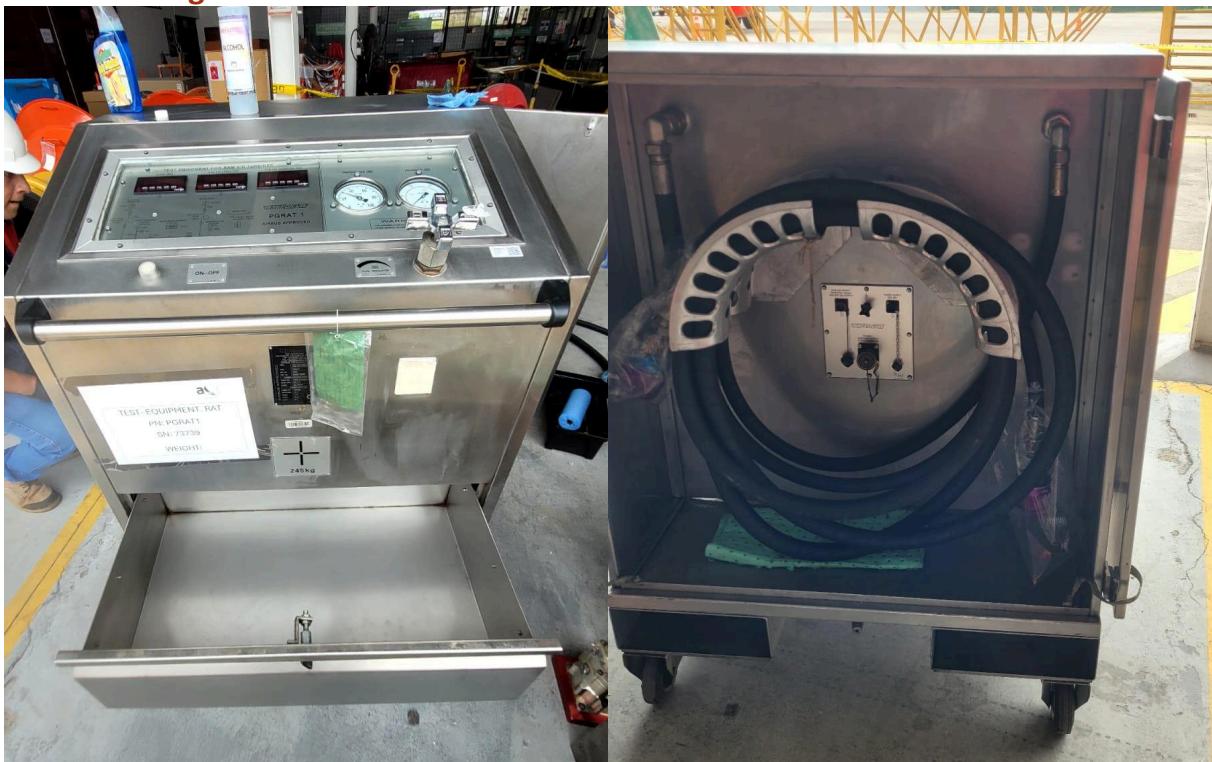
- Inspección visual de los elementos externos e internos del equipo. (Ligera presencia de polvo sobre los componentes externos y cubierta del equipo, ligera presencia de polvo en el interior del equipo, limpieza de los componentes internos)

Fotografía 1. Estado superficial del equipo.

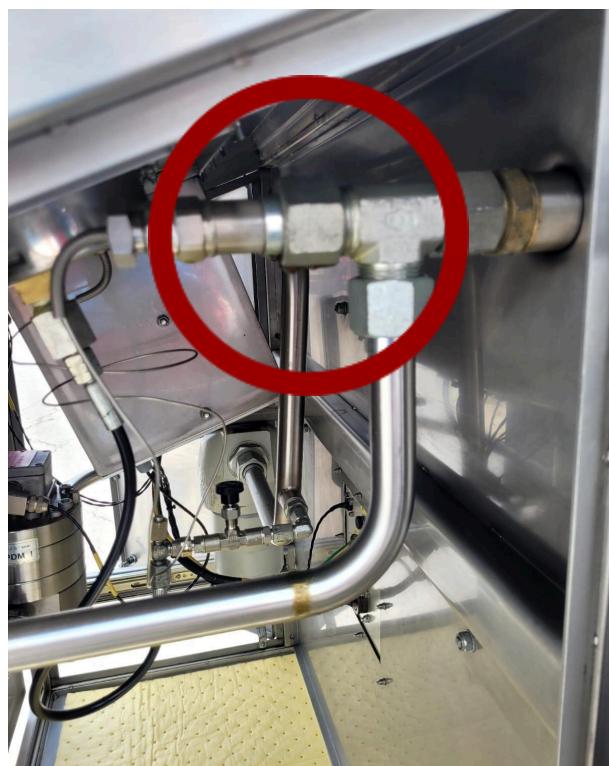
- Inspección de fugas en el equipo. (Se reporta un goteo mínimo en el codo que dirige el flujo hidráulico a uno de los indicadores del panel principal. Este goteo no representa un daño considerable ni afecta el funcionamiento del equipo. A largo plazo se recomienda solventar el inconveniente reportado. No se presentan más fugas o residuos de aceite en el exterior del equipo, no se presentan fugas en el interior del equipo, se presenta presencia de aceite en el interior del equipo producto del aceite que se mantiene en las mangueras después del uso del equipo).

Fotografía 2. Goteo en unión de tuberías.

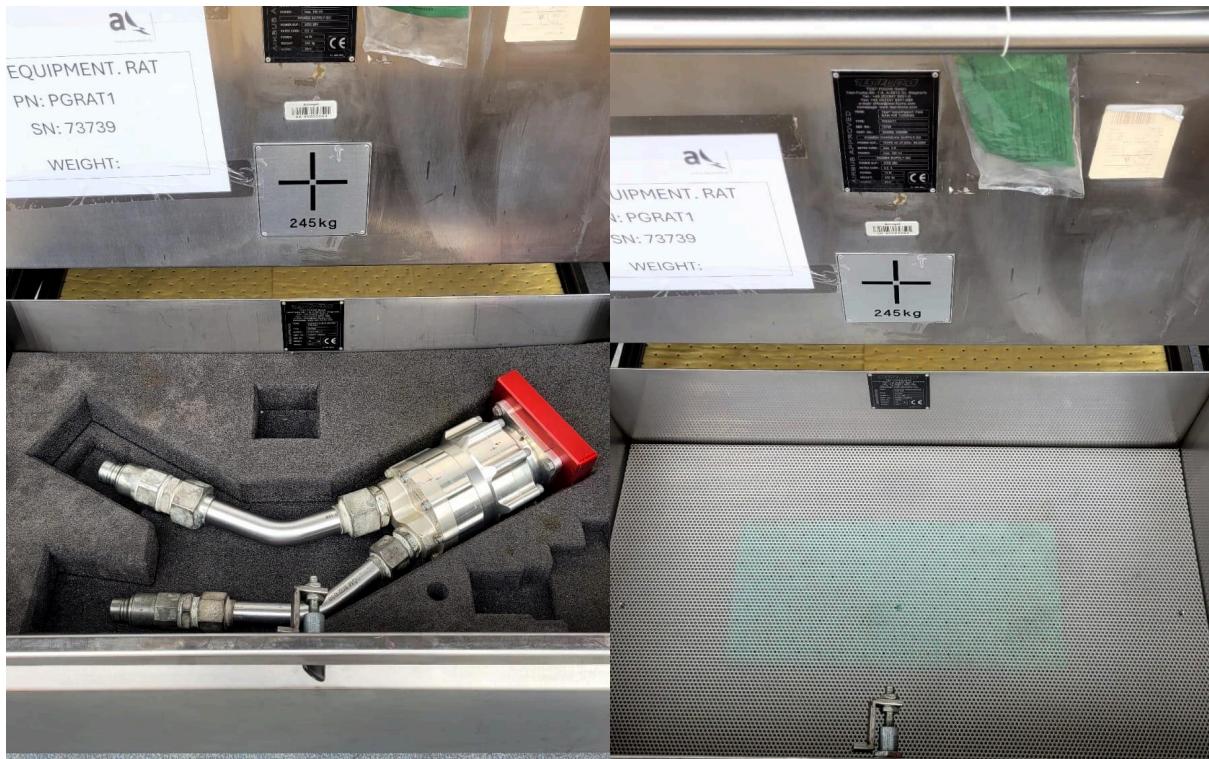
Fotografía 3. Cajón sin presencia de fugas.

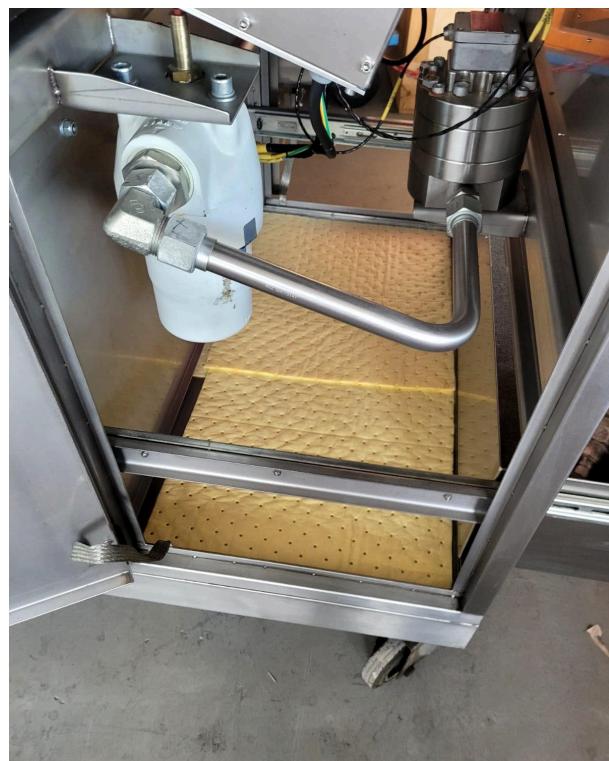
- vii. Inspección de elementos oxidados. (Se presenta óxido sobre los pernos de montaje del sensor de flujo)
- viii. Inspección de mangueras internas y fugas. (Se presenta presencia de aceite en el interior del equipo producto del aceite que se mantiene en las mangueras después del uso del equipo)

Fotografía 4. Inspección de fugas en el interior del equipo, limpieza de residuos de aceite.

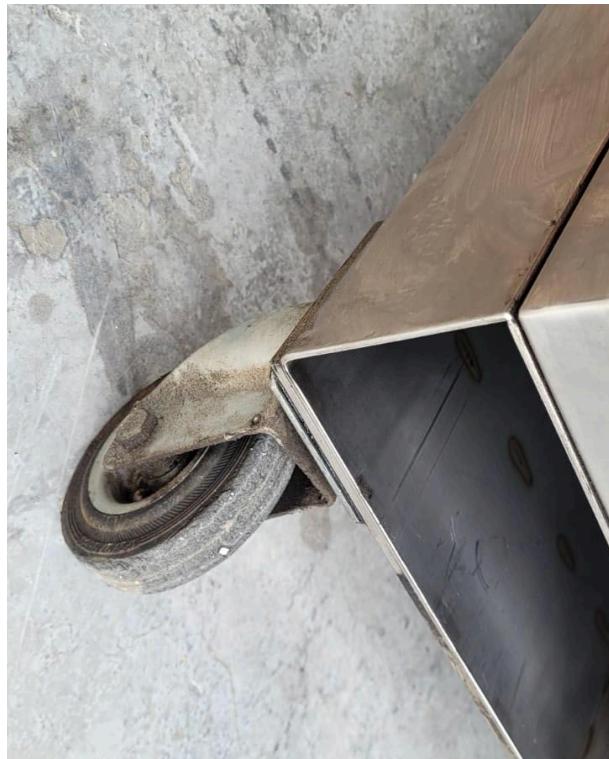
- xiii. Verificación de estado superficial de elementos metálicos. (No se presentan superficies con señales de corrosión)
- xiv. Inspección de llantas del equipo. (Se presenta desgaste y ligeras fracturas en las llantas del equipo)

Fotografía 5. Estado superficial de las llantas del equipo.

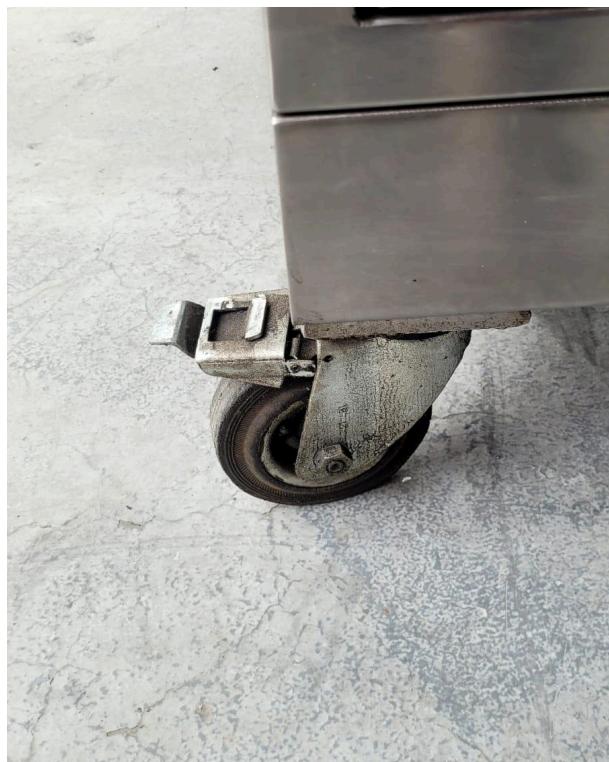
- xv. Verificación del mecanismo de freno del equipo. (Los seguros en las llantas del equipo no son funcionales, se recomienda considerar cambio de los mismos)

Fotografía 6. Revisión de daño en frenos del equipo.
