INFORME DE MANTENIMIENTO

Informe No.:	56743 (T)	Fecha de Mantenimiento:	2025-05-07
Orden de reparación:	R2139525	Fecha de próximo Mantenimiento:	2026-05
Propietario:	AVIANCA – ECUADOR S.A.	Técnico de Mantenimiento:	Jonathan Fonseca
Dirección:	Av. Republica del Salvador E10 y Pasaje N34B-311, Edif. Astana, Oficina 2 PB.

Equipo:	Hydro Ground Power	Código empresa:	HGPU50-30-1SA
Marca:	Testfuchs	Rango:	N/A
Modelo:	Skydrol LD-4	División de escala:	N/A
Serie:	75316	Ubicación:	Hangar - Avianca UIO

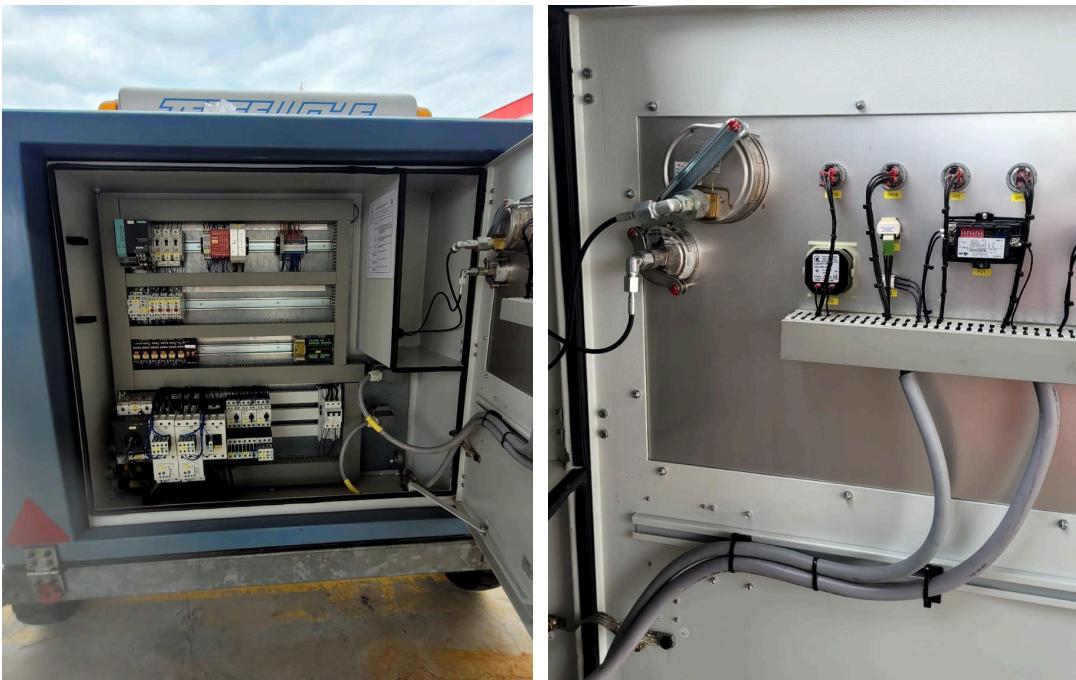
e. Inspección y limpieza del panel de control del equipo. (Operación adecuada de indicadores manómetros de presión, funcionamiento adecuado de displays, inspección de señales lumínicas de contaminación de filtro).

Fotografía 1. Estado superficial del panel de instrumentos

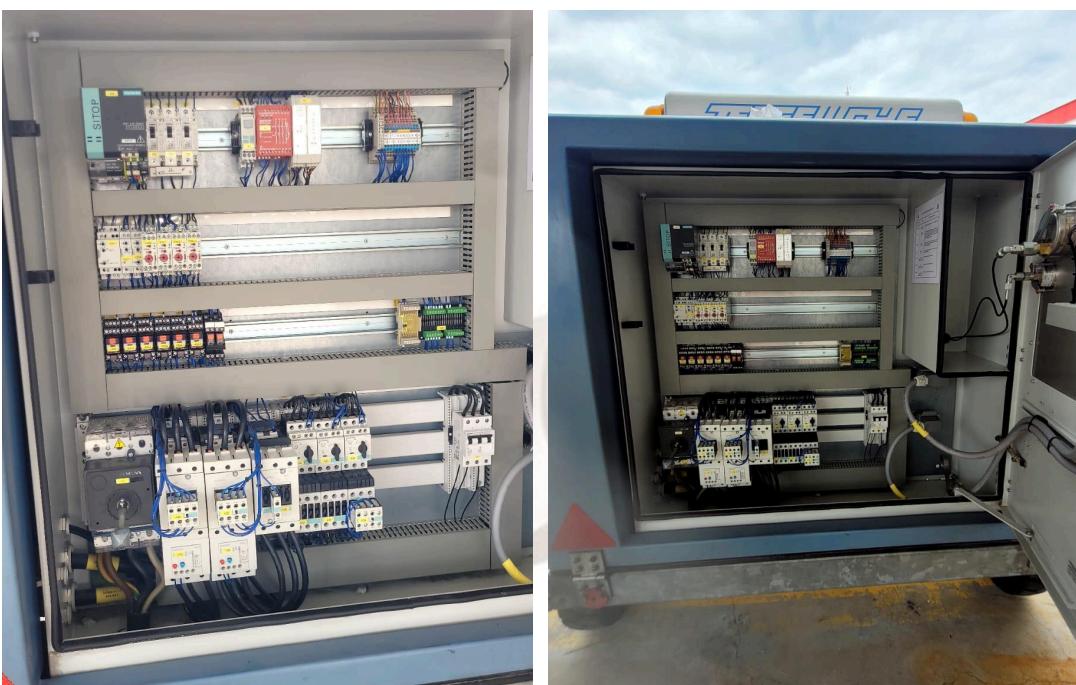
f. Inspección y limpieza del interior del panel eléctrico del equipo. (Presencia de polvo en el interior del equipo, ajuste de elementos de control del panel eléctrico).

Fotografía 2. Interior del panel de distribución eléctrica y anclaje de tierra.

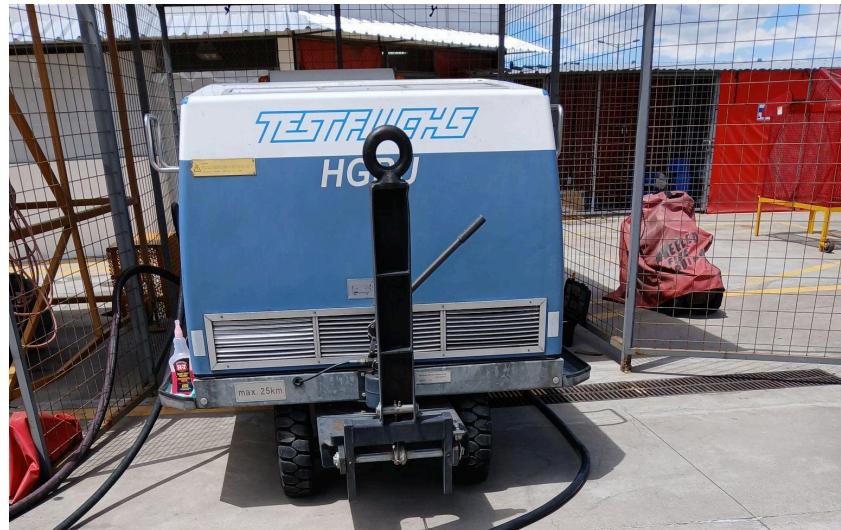
- i. Limpieza de estructura y cubiertas externas, conectores, cableado, material aislante, entradas y salidas de aire.
- ii. Inspección visual y limpieza de cubierta protectora del equipo. (Ligera presencia de polvo sobre el equipo, Presencia de líquido hidráulico en las canaletas laterales del equipo).

Fotografía 3. Estado superficial del exterior del equipo.

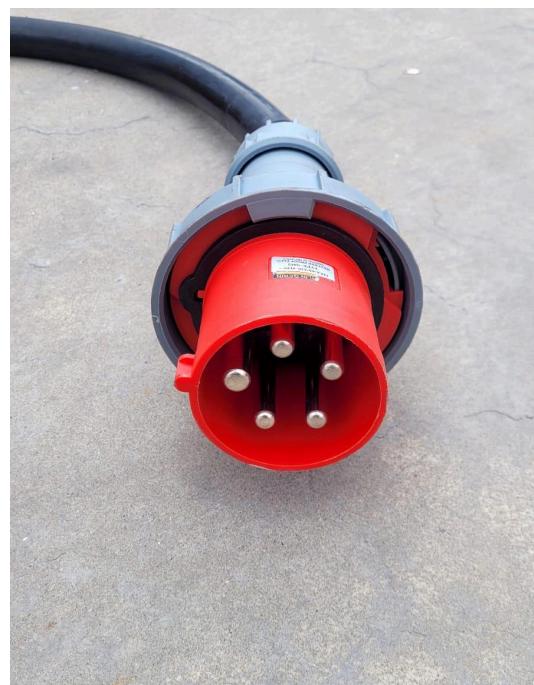
- d. Inspección y limpieza de cable de alimentación eléctrica del equipo. (Elemento faltante en la protección plástica del toma corriente que deja entre visto los cables de alimentación, limpieza de polvo, desgaste en los pines de alimentación eléctrica).

Fotografía 4. Inspección de los pines del cable de alimentación eléctrica del equipo.

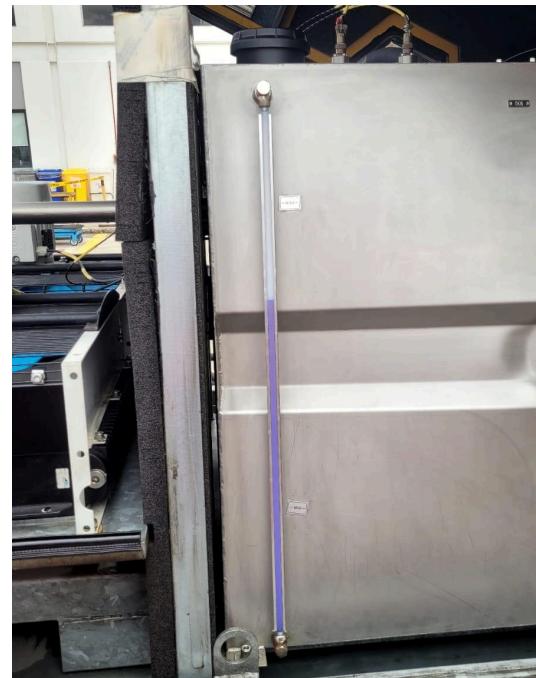
- i. Se realizó la inspección de las bombas y sus componentes:
 - a. Inspección del tanque de fluido del equipo. (Nivel de aceite adecuado correspondiente al 70% de máxima capacidad del tanque, se presenta una deformación lateral producto de una sobrepresión durante un ensayo previo al mantenimiento preventivo)

Fotografía 5. Inspección de nivel de aceite en el interior del tanque.

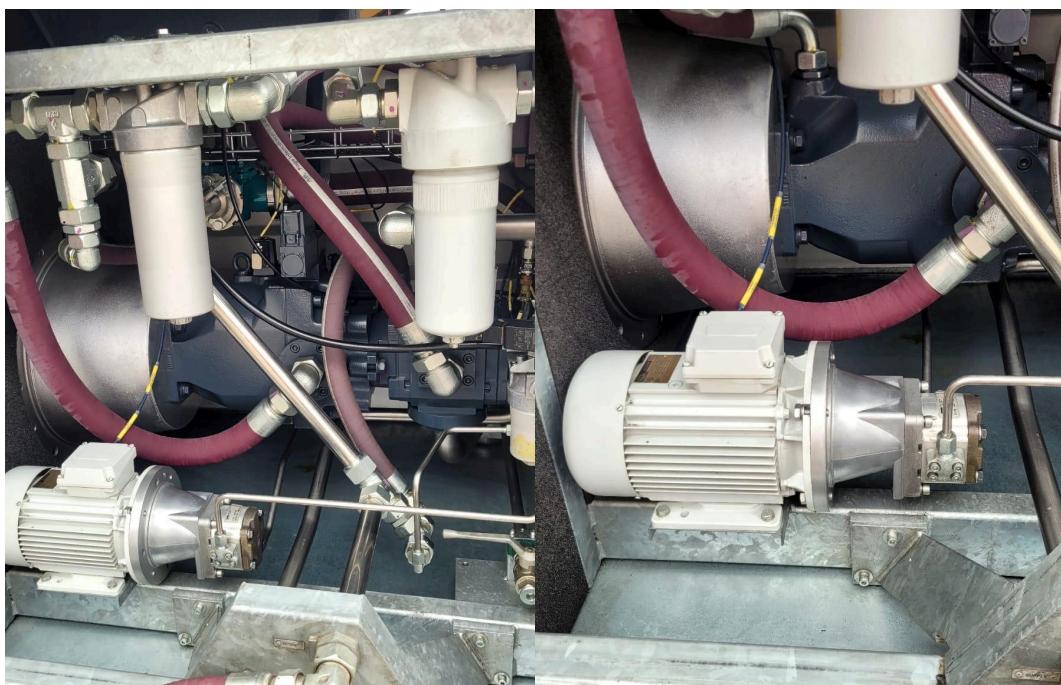
- i. Inspección del estado del sistema de manguera internas del equipo. (No se presentan fugas en las conexiones de las mangueras, ligeras manchas de aceite en esponjas resultado de un ensayo previo al mantenimiento preventivo).

Fotografía 6. Inspección de fugas de aceite en el interior del equipo.

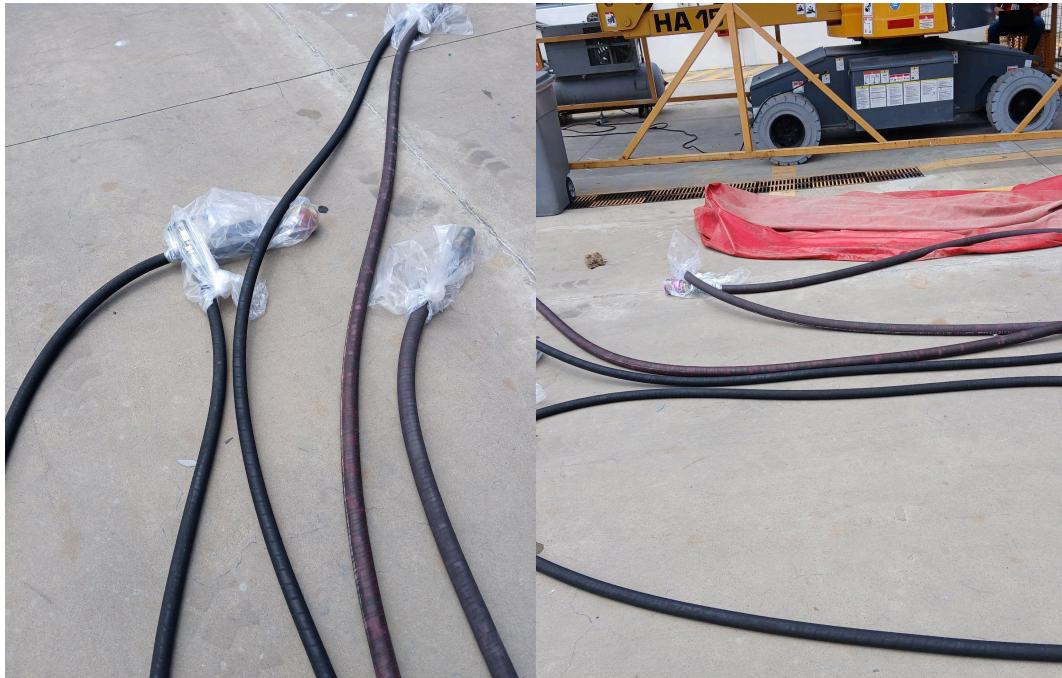
- b. Inspección de fugas debajo del equipo. (No se presentaron señales de fuga por debajo del equipo).
 - c. Inspección y limpieza de las mangueras. (No se presentan señales de fuga de líquido en las mangueras ni en sus conexiones, estado superficial adecuado, uno de los soportes donde se ubican las mangueras se encuentra deformado por el peso de las mangueras).

Fotografía 7. Inspección y limpieza de mangueras.

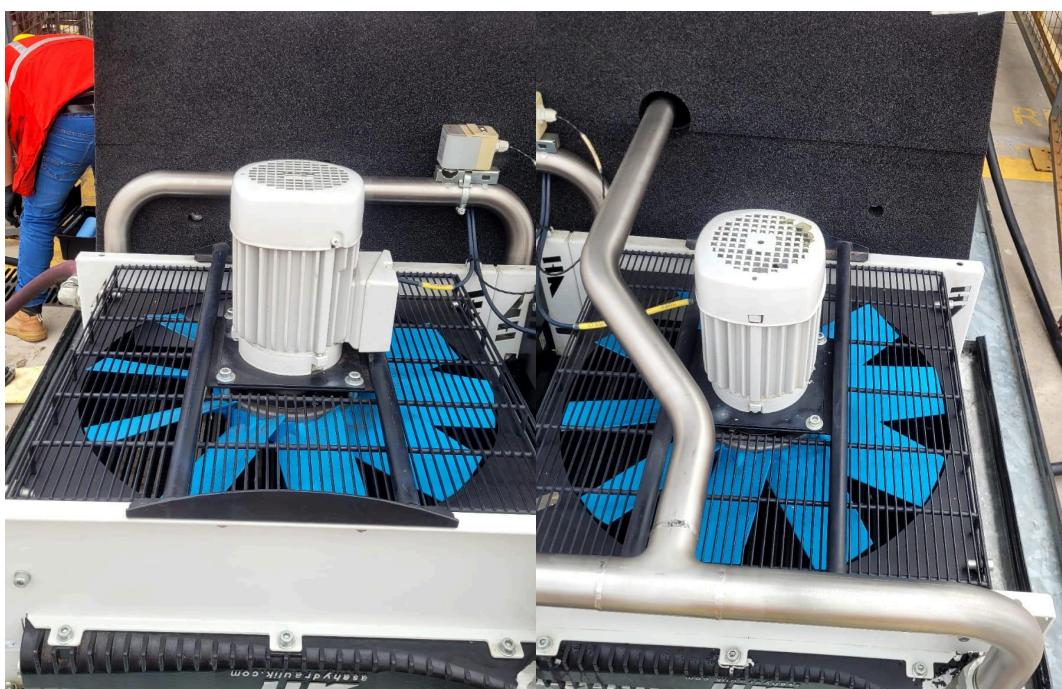
- i. Inspección de elementos de enfriamiento. (No se presenta ningún daño en el sistema).

Fotografía 7. Inspección y limpieza de radiadores/ventiladores.
