INFORME DE MANTENIMIENTO PREVENTIVO BÁSICO

Informe No.:	55874	Fecha de Mantenimiento:	2025-04-21
Propietario:	CONDUTO ECUADOR S.A.	Técnico de Mantenimiento:	Mauricio Landivar
Dirección:	AV. REPUBLICA DEL SALVADOR 36-140 Y AV. NACIONES UNIDAS, QUITO, PICHINCHA (CONDUTO ECUADOR S.A.)

Equipo:	Termómetro infrarrojo/Pirómetro	Código empresa:	*****
Marca:	AIQURA	Rango:	(32 a 42) °C
Modelo:	AD801	División de escala:	0.1 °C
Serie:	INN-42118	Ubicación:	*****

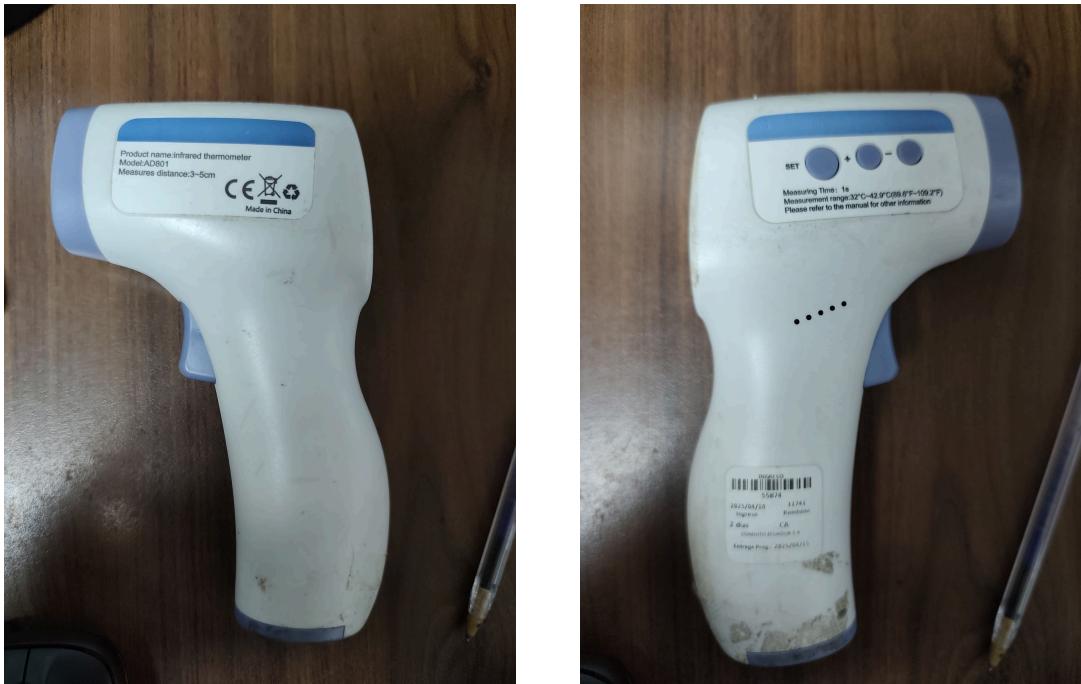
Figura 1. Vista frontal del equipo.

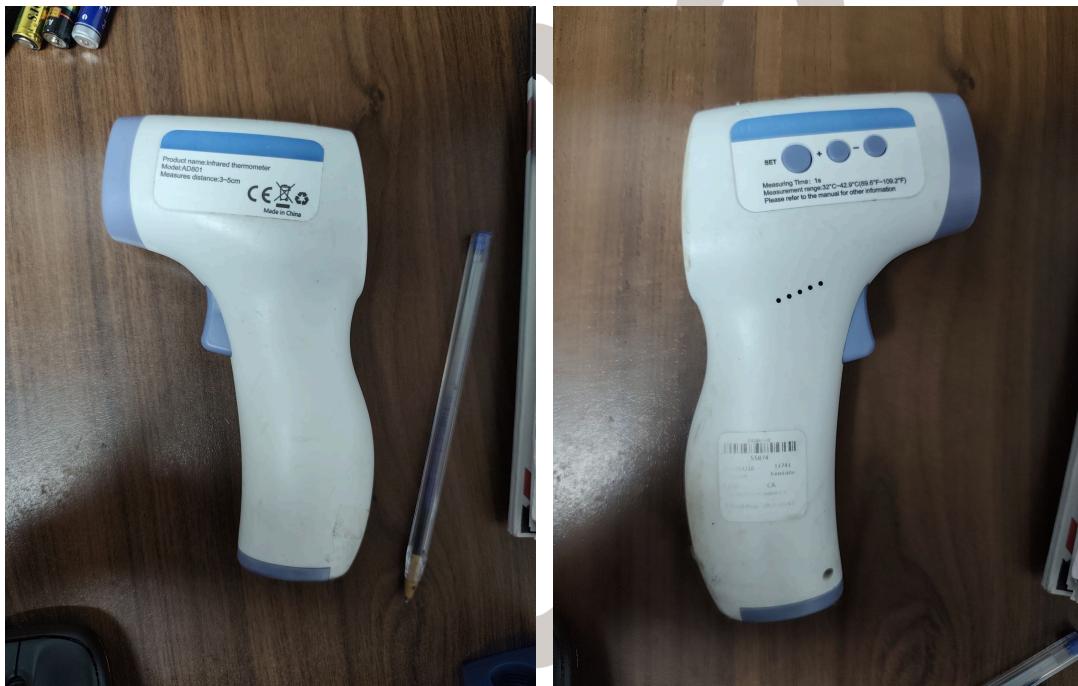
En esta etapa se identifica que el equipo funciona correctamente. Se realiza limpieza profunda de todas las piezas. El equipo enciende adecuadamente.

Figura 2. Limpieza del Equipo.

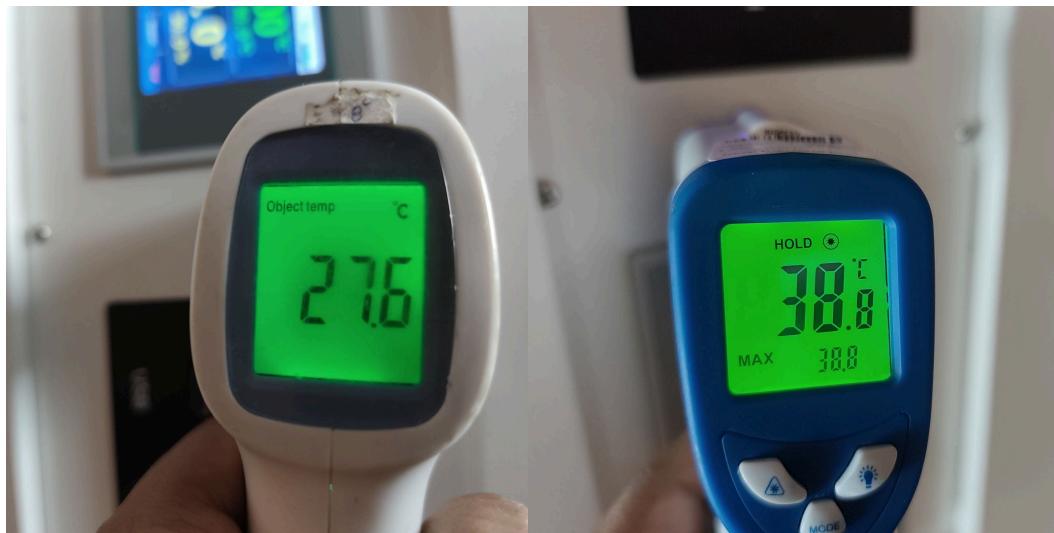
Se ha detectado un funcionamiento anómalo en el termómetro infrarrojo, el cual presenta lecturas constantes e invariables sin importar la superficie hacia la cual se dirija. Independientemente de si se apunta a objetos fríos, calientes o incluso al ambiente, el dispositivo arroja el mismo valor de temperatura, lo cual evidencia una falla crítica en su sensor o sistema de lectura

- 5.1. El termómetro infrarrojo presenta una falla técnica significativa que afecta directamente su funcionalidad y precisión. Dado que su propósito principal es medir la temperatura de manera confiable y rápida, la anomalía descrita lo convierte en un equipo no apto para su uso.

Figura 3. Comparación de dos Termómetros Infrarrojos Midiendo el mismo Objeto

- 6.1. Se recomienda dar de baja el equipo defectuoso y proceder con su reemplazo por un nuevo termómetro infrarrojo que cumpla con los estándares de precisión requeridos. Además, se sugiere realizar revisiones periódicas de calibración en los nuevos equipos para prevenir fallas similares.
