INFORME DE MANTENIMIENTO

REVISIÓN TÉCNICA

Informe No.:	57642	Fecha de Revisión:	2025-06-03
Propietario:	CORPOMEDICA CIA. LTDA.	Técnico de Mantenimiento:	Jonathan Fonseca
Dirección:	Av. República 740 y Eloy Alfaro, QUITO (PICHINCHA), ECUADOR

Equipo:	Sensor de temp/humedad	Código empresa:	PDW-7905
Marca:	ERM IoTLink	Rango:	(-50 a 70) °C / (10 a 90) %HR
Modelo:	e2Sens	División de escala:	0.1 °C / 1 %HR
Serie:	861157041915758	Ubicación:	Furgoneta PDW-7905

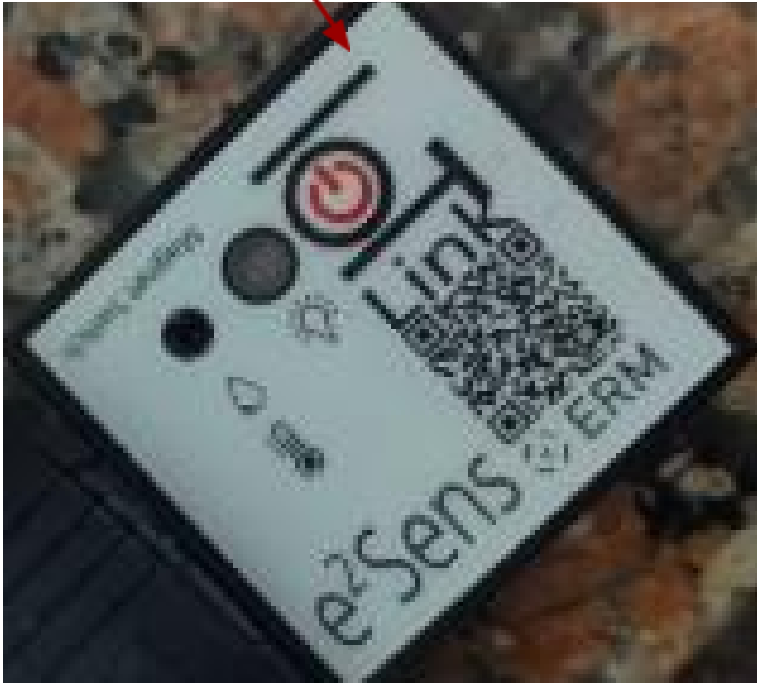
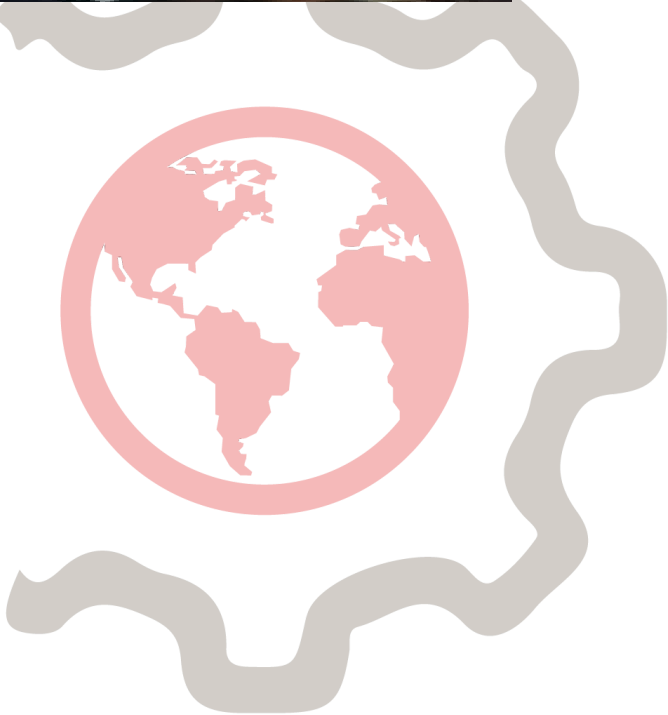
Punta de la PRT

Luego de realizar pruebas de temperatura y humedad se determina que el equipo no está reflejando lecturas en tiempo real. Al descargar el reporte detallado del equipo desde la página web, evidenciamos que el sensor mantiene un mismo valor de temperatura y humedad desde hace más de 40 días continuos. Esto nos indica que el sensor se encuentra defectuoso.

- 6.1. Se recomienda dar de baja el sensor y reemplazarlo.
