# INFORME DE MANTENIMIENTO PREVENTIVO BÁSICO

<b>Informe No.:</b>	57920	<b>Fecha de Mantenimiento:</b>	2025-06-18
<b>Propietario:</b>	INYCOFYI INGENIERIA Y CONSTRUCCIONES S.A.	<b>Técnico de Mantenimiento:</b>	Mauricio Landivar
<b>Dirección:</b>	LA NINA E8-52 DIEGO DE ALMAGRO, QUITO, PICHINCHA

<b>Equipo:</b>	Multímetro	<b>Código empresa:</b>	FYI-8209
<b>Marca:</b>	Fluke	<b>Rango:</b>	1000 VAC; 1000 VDC; 50 MΩ; 10 AAC; 10 ADC
<b>Modelo:</b>	87V	<b>División de escala:</b>	0.1 mV; 0,1 mA; 0,0001 Ω
<b>Serie:</b>	36450504	<b>Ubicación:</b>	*****

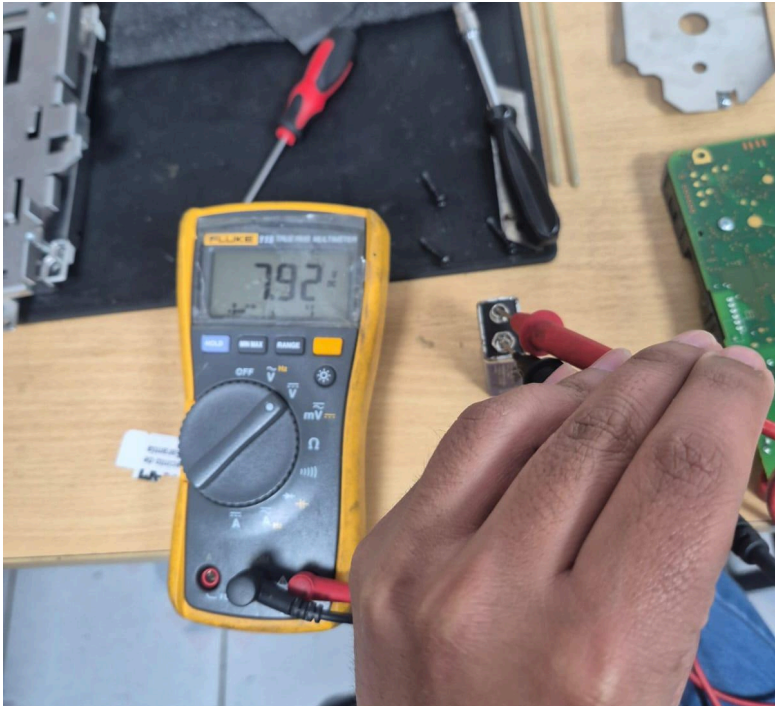
Su batería se encontraba con un voltaje de 7.92 [V], pero los puertos de conexión de la batería con el equipo se encontraban sulfatados en ambos extremos tanto de conexión con la batería, como de la placa electrónica del multímetro, por lo que, al realizar la prueba de conductividad del cable era intermitente la señal, se revisó el estado de la placa electrónica, que a simple vista se encuentra en buenas condiciones, todos los componentes no presentaban daño, al momento de conectar la fuente de energización externa en contacto directo con los pines de la sección de alimentación de la placa electrónica, se pudo observar que el equipo no enciende, el equipo presenta un problema en su placa electrónica. Por lo tanto el equipo no puede funcionar de manera adecuada.

Figura 1. Nivel de voltaje de la batería.

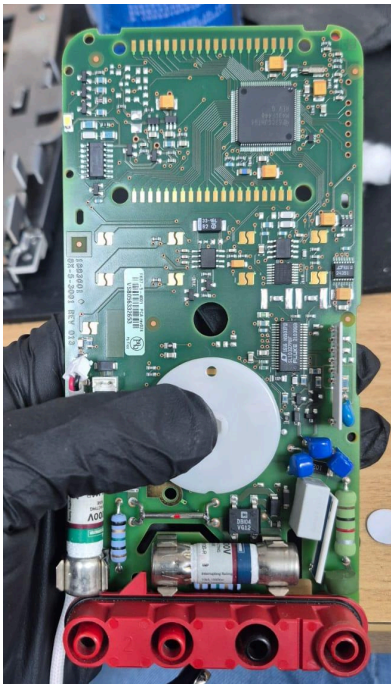
- 5.1. El mantenimiento preventivo fue llevado a cabo en limpieza de los componentes del multímetro.
- 5.2. El multímetro presenta un problema en su placa electrónica, por ende, no puede encenderse ni funcionar de manera adecuada .

Figura 2. Placa electrónica.

- 6.1. Se recomienda dar de baja al equipo.

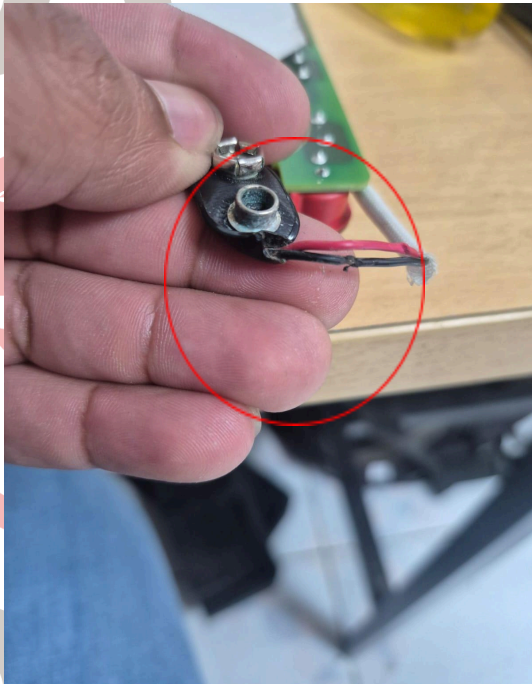
Figura 3. Sección sulfatada.
