# INFORME DE MANTENIMIENTO PREVENTIVO BÁSICO

Informe No.:	58281	Fecha de Mantenimiento:	2025-06-25
Propietario:	Hidalgo e Hidalgo S.A.	Técnico de Mantenimiento:	Jonathan Fonseca
Dirección:	Guayaquil, Laboratorio "Ing. Julio Hidalgo González", Campamento km 26, Guayas

Equipo:	Martillo Proctor Modificado	Código empresa:	LJHG-MPs01
Marca:	*****	Rango:	*****
Modelo:	*****	División de escala:	*****
Serie:	MARTP1	Ubicación:	Materiales

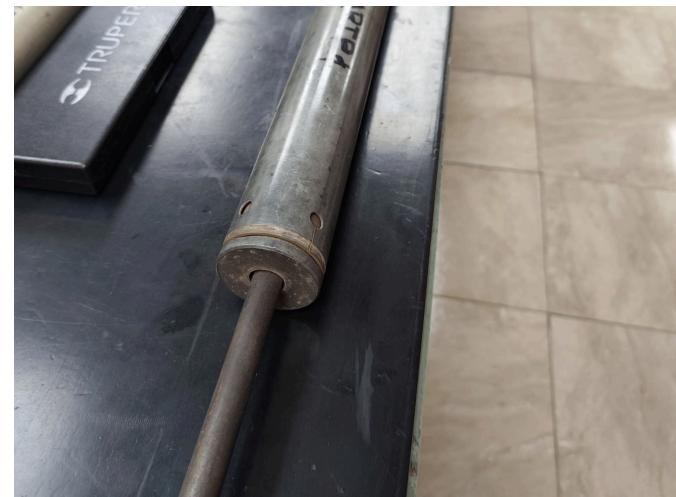
Figura 2. Equipo libre de Óxido

Durante el mantenimiento preventivo del martillo Proctor, se realizó una limpieza general del equipo, eliminando polvo, restos de suelo y grasa acumulada en la superficie con un cepillo y un trapo húmedo. Posteriormente, se revisó la guía de caída para asegurar que el martillo se deslice

libremente sin fricción, procediendo a su limpieza y lubricación ligera. Se inspeccionó el cabezal del martillo y su superficie de impacto para descartar presencia de deformaciones o desgaste excesivo. También se verificó la altura de caída, la cual fue confirmada mediante una regla metálica calibrada. Finalmente, se inspeccionaron y ajustaron todos los tornillos y uniones del equipo para asegurar que no existan holguras ni elementos sueltos.

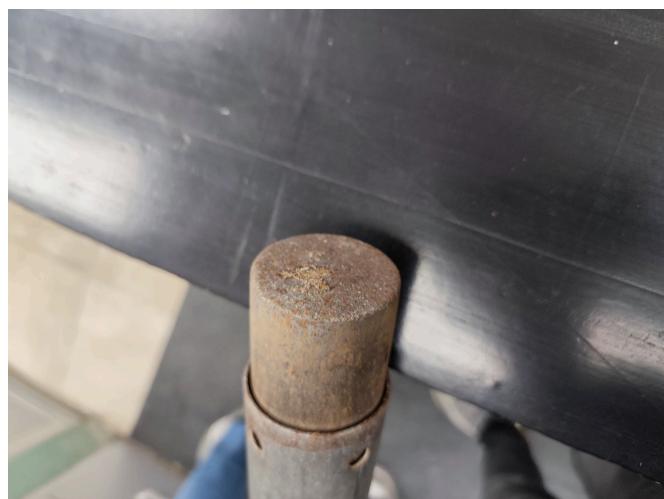
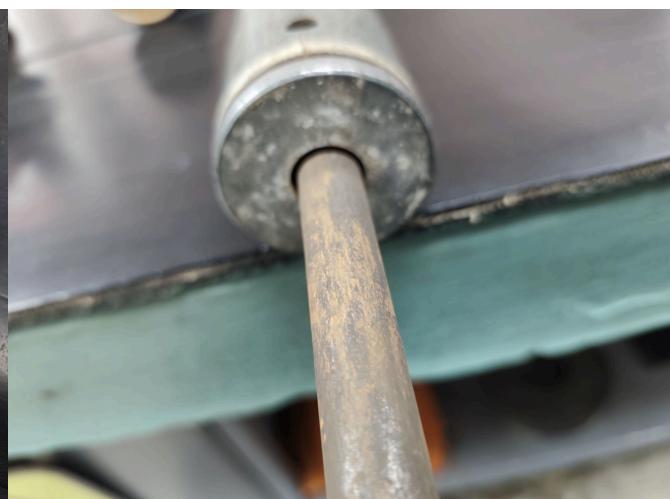
Figura 3. Equipo con óxido
