INFORME DE MANTENIMIENTO PREVENTIVO BÁSICO

Informe No.:	58282	Fecha de Mantenimiento:	2025-06-25
Propietario:	Hidalgo e Hidalgo S.A.	Técnico de Mantenimiento:	Jonathan Fonseca
Dirección:	Guayaquil, Laboratorio "Ing. Julio Hidalgo González", Campamento km 26, Guayas

Equipo:	Martillo Proctor Modificado	Código empresa:	LJHG-MP01
Marca:	*****	Rango:	*****
Modelo:	*****	División de escala:	*****
Serie:	MARTP4	Ubicación:	Materiales

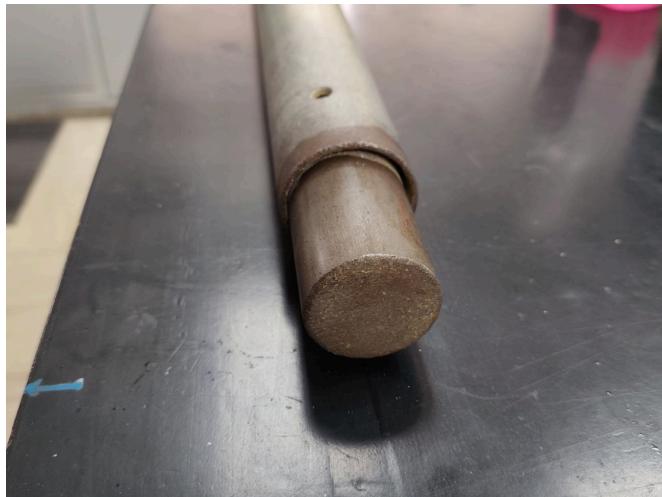
Figura 4. Vista General del Equipo

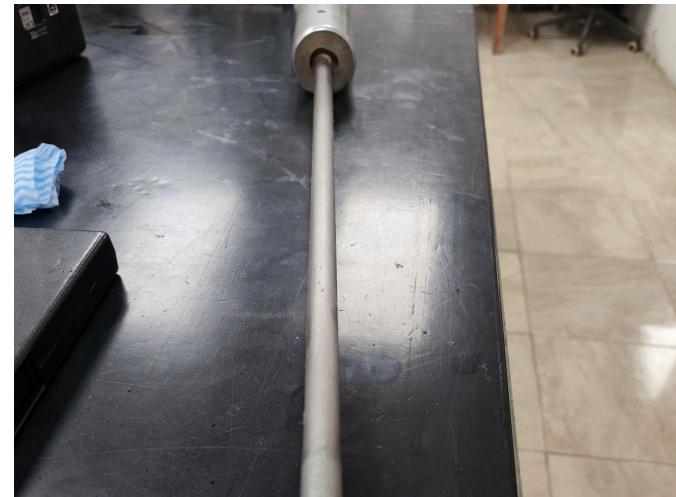
Figura 2. Equipo libre de Óxido

Como parte del mantenimiento preventivo al martillo Proctor, se ejecutaron labores de aseo general para eliminar completamente residuos adheridos como tierra, polvo y grasa, empleando utensilios manuales adecuados. Se procedió a la inspección de la guía de desplazamiento para

garantizar un recorrido suave y sin interferencias, complementando con una aplicación puntual de lubricante en las zonas móviles. Asimismo, se evaluó el estado físico del cabezal y del área de impacto, comprobando que no presentaron daños estructurales ni señales de desgaste prematuro. La altura de caída del martillo fue comprobada utilizando un instrumento de medición calibrado, corroborando su conformidad con los valores establecidos por la normativa correspondiente. Finalmente, se revisaron todos los elementos de fijación como tornillos y uniones asegurando su firmeza y correcta alineación para evitar cualquier posible holgura durante el uso.

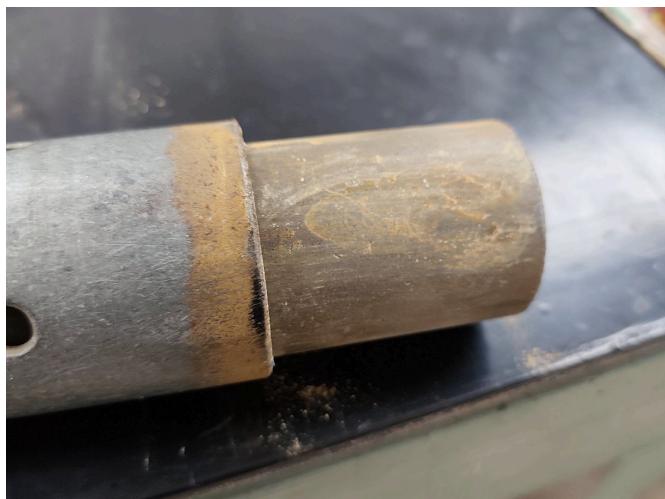
Figura 3. Equipo con óxido
