INFORME DE MANTENIMIENTO

REVISIÓN TÉCNICA

Informe No.:	60231	Fecha de Revisión:	2025-09-02
Propietario:	GLOBALCHEM QUÍMICOS INDUSTRIALES Y AGRÍCOLAS CIA. LTDA.	Técnico de Mantenimiento:	Jonathan Fonseca
Dirección:	CALLE N74C E4-62 Y AVENIDA ELOY ALFARO, QUITO, PICHINCHA

Equipo:	Medidor de Conductividad + Temperatura	Código empresa:	LMC-06
Marca:	HANNA INSTRUMENTS	Rango:	0 a 3999 µS/cm 0 a 60 °C
Modelo:	HI98312	División de escala:	1 µS/cm 0.1 °C
Serie:	06260152101	Ubicación:	Laboratorio

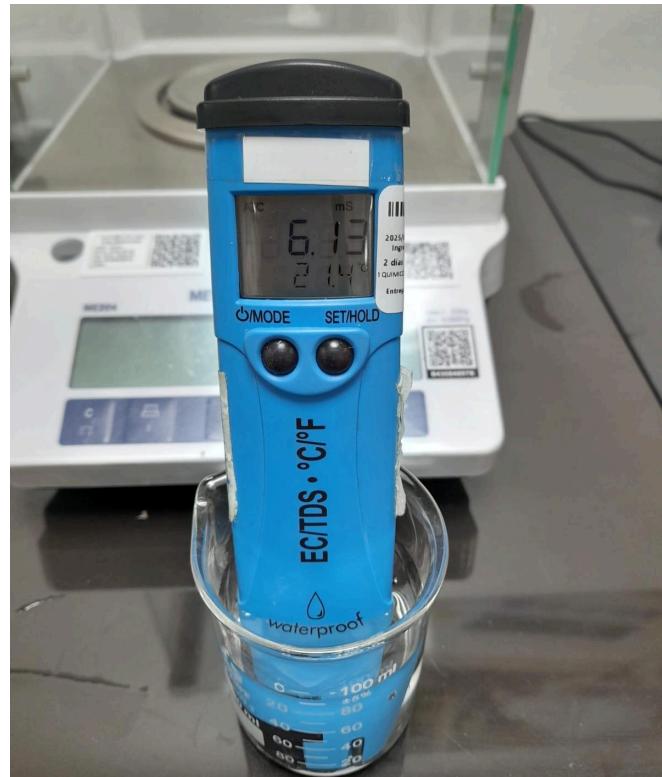
- Con 1314 $\mu\text{S}/\text{cm}$, el equipo registra un valor de 1.18 mS/cm , que corresponde relativamente bien al punto de referencia una vez ajustado (Ver Fig. 1).
- Con 12.88 $\mu\text{S}/\text{cm}$, el equipo registra 6.13 $\mu\text{S}/\text{cm}$, valor incorrecto y que tiende a incrementarse progresivamente sin estabilizarse (Ver Fig. 2).

Asimismo, se accedió al menú de calibración y se constató que no es posible ajustar ni corregir las lecturas en estos rangos, lo que limita la recuperación funcional del instrumento.

Se efectuó inspección visual y pruebas al sensor de conductividad, determinando que presenta daño en la sonda de contacto. El deterioro es de carácter irreparable y compromete directamente la funcionalidad de la medición.

5.5. Debido al daño detectado en la sonda, se concluye que el equipo no es apto para uso metrológico ni operativo.

Figura 2. Lectura incorrecta en solución patrón de 12.88 µS/cm.
