# INFORME DE REVISIÓN TÉCNICA

| <b>Informe No.:</b> | 64437 | <b>Fecha de Revisión:</b> | 2025-12-17 |
| <b>Propietario:</b> | AVIANCA - ECUADOR S.A. | <b>Técnico de Mantenimiento:</b> | Ing. Patricio Llerena |

| <b>Equipo:</b> | Termohigrómetro | <b>Código empresa:</b> | FLUKE 971 |

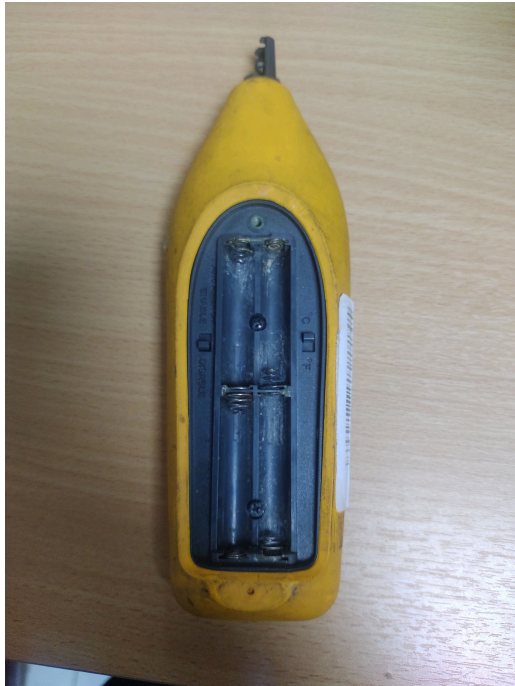
nuestro equipo patrón. Se revisó el compartimento de Baterías en el cuál se pudo evidenciar residuos de óxido, para lo cuál se utilizó un limpiador de contactos para remover el óxido.

Presencia de óxido en el compartimento de Baterías

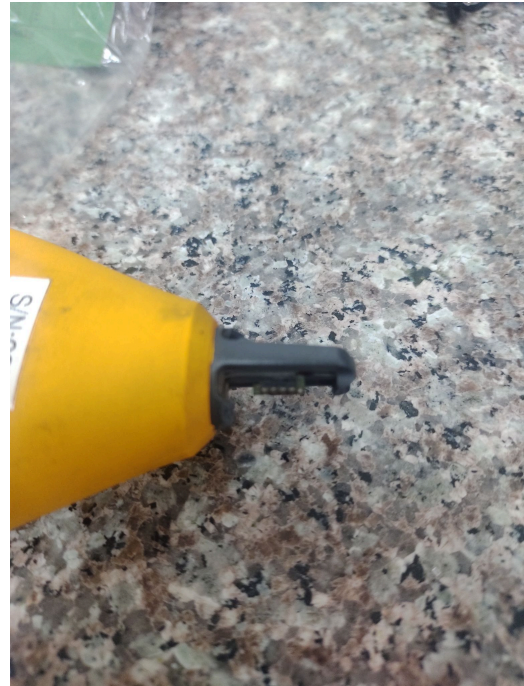
**Resultados 1er Nivel:** En esta etapa se pudo identificar que el equipo funciona correctamente, pero presenta una rotura en el plástico que protege los sensores de temperatura y humedad.

El equipo Físicamente se encuentra en buen estado, las lecturas de temperatura y humedad se encuentran dentro de los Errores Máximos Permitidos por el Fabricante del mismo. Únicamente presenta la cobertura que protege a los sensores de temperatura y humedad rota. Pero eso no impide el correcto funcionamiento del equipo.

Plástico que recubre los sensores se encuentra roto

Por la ruptura del plástico que protege los sensores de Temperatura y Humedad se aconseja tener cuidado en el manejo del equipo para no golpear los sensores

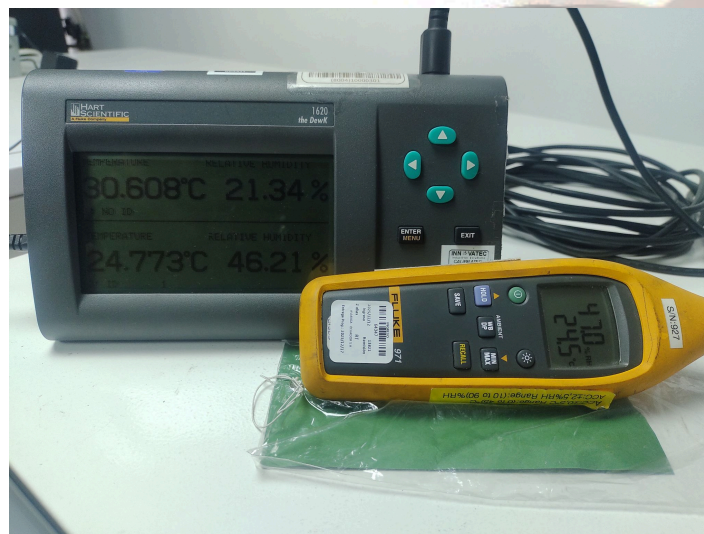
**Resultados 2do Nivel:** Se revisa el software del equipo y el Menú del mismo, también se realizó una prueba de las lecturas de temperatura y de humedad los mismos que arrojaron valores acordes a los de

Verificación de lecturas respecto a un equipo Patrón
