INFORME DE MANTENIMIENTO PREVENTIVO BÁSICO

Informe No.:	50462.1	Fecha de Revisión:	2024-10-18
Propietario:	GLOBALCHEM QUÍMICOS INDUSTRIALES Y AGRÍCOLAS CIA. LTDA.	Técnico de Mantenimiento:	Ing. Isaac Calle
Dirección:	CALLE N74C E4-62 Y AVENIDA ELOY ALFARO, QUITO, PICHINCHA

Equipo:	MICROPIPETA	Código empresa:	LVL-22
Marca:	Mettler Toledo	Rango:	(20 a 300) μ l
Modelo:	Rainin L-300 XLS	División de escala:	0.5 μ l
Serie:	17014243	Ubicación:	Laboratorio

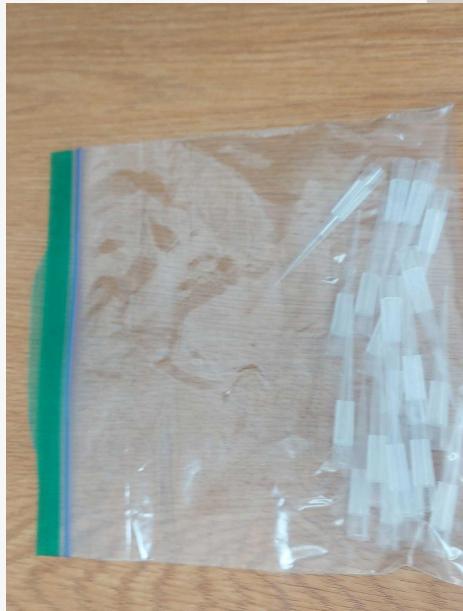
Fig. 3: Puntas

Se verificó la integridad del eje y del soporte, asegurando que no presentaran deformaciones ni acumulación de residuos. Posteriormente, se realizó una limpieza exhaustiva para garantizar una correcta conexión con las puntas plásticas.

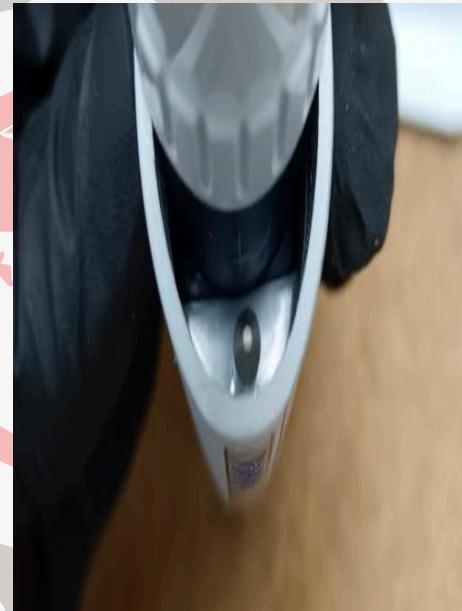
Fig. 4: Pistón

Durante la revisión técnica, se llevó a cabo con éxito la apertura y el desmontaje de las piezas intercambiables del equipo. Los componentes se retiraron sin complicaciones, lo que indica que no existen problemas significativos de ajuste excesivo, corrosión o desgaste en las uniones de las piezas. Se observó que las conexiones y sistemas de fijación se encuentran en buenas condiciones, lo que facilitó el proceso de desmontaje. Asimismo, no se detectaron deformaciones ni daños estructurales en las piezas intercambiables, lo cual es un indicador positivo para su correcto ensamblaje y funcionamiento.
