INFORME DE REVISIÓN TÉCNICA

LABORATORIO DE VARIABLES ELÉCTRICAS

Informe No.:	50928	Fecha de Revisión:	2024-10-23
Propietario:	INDUSTRIALIZADORA Y COMERCIALIZADORA DE PALMITO S.A. INCOPALMITO	Técnico de Mantenimiento:	Tec. Mauricio Landívar
Dirección:	Via Santo Domingo Quininde km 205 Cantón Quininde, ROSA ZARATE (QUININDE), ESMERALDAS

Equipo:	Balanza Digital	Código empresa:	*****
Marca:	TRANSCELL	Rango:	*****
Modelo:	TI1680	División de escala:	*****
Serie:	7D750964001647	Ubicación:	*****

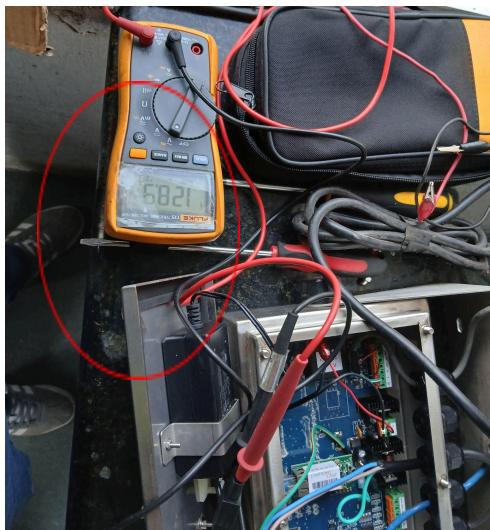
Resultados 2do Nivel: Se desarma el equipo para observar la placa interna, en lo cual, el equipo tiene un adaptador de transformación de voltaje alterno a continuo, el cual, al conectar el cable a una fuente de alimentación este tiene una salida de 128.9[VAC], pero, al entrar al adaptador este tiene una salida errónea a lo que marca la información técnica del mismo, el valor es de 3[VDC], por ende, la balanza no puede encenderse, además, la salida del adaptador cuenta con una conexión con seguro contra fallas

Figura 1: Salida de voltaje del cable principal.

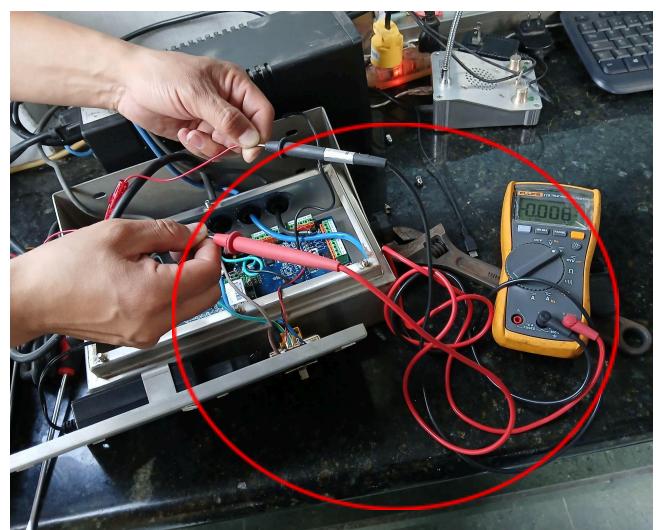
- a) El equipo no enciende porque tiene el fusible y su adaptador interno quemados.

Figura 2: Salida de voltaje del adaptador.

- a) Se recomienda cambiar el fusible y el adaptador con las mismas especificaciones técnicas.

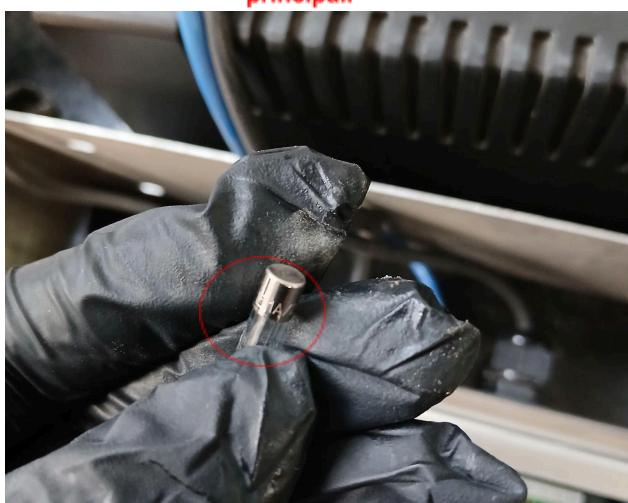
eléctricas hacia la placa del equipo, en el que tiene un fusible adaptado para el paso de corriente, en este caso, el fusible está quemado .

Figura 3: Fusible quemado.
