INFORME DE REVISIÓN TÉCNICA

LABORATORIO DE MASA

Informe No.:	51476	Fecha de Revisión:	2024-10-18
Propietario:	EMSA AIRPORT SERVICES CEM	Técnico de Mantenimiento:	Ing. Isaac Calle
Dirección:	AEROPUERTO MARISCAL SUCRE - TABABELA LOTE 18, QUITO, PICHINCHA

Equipo:	Balanza Digital	Código empresa:	*****
Marca:	Mettler Toledo	Rango:	(0 a 1000) kg
Modelo:	PANTHER	División de escala:	0,1 kg
Serie:	5001942-5NZ	Ubicación:	*****

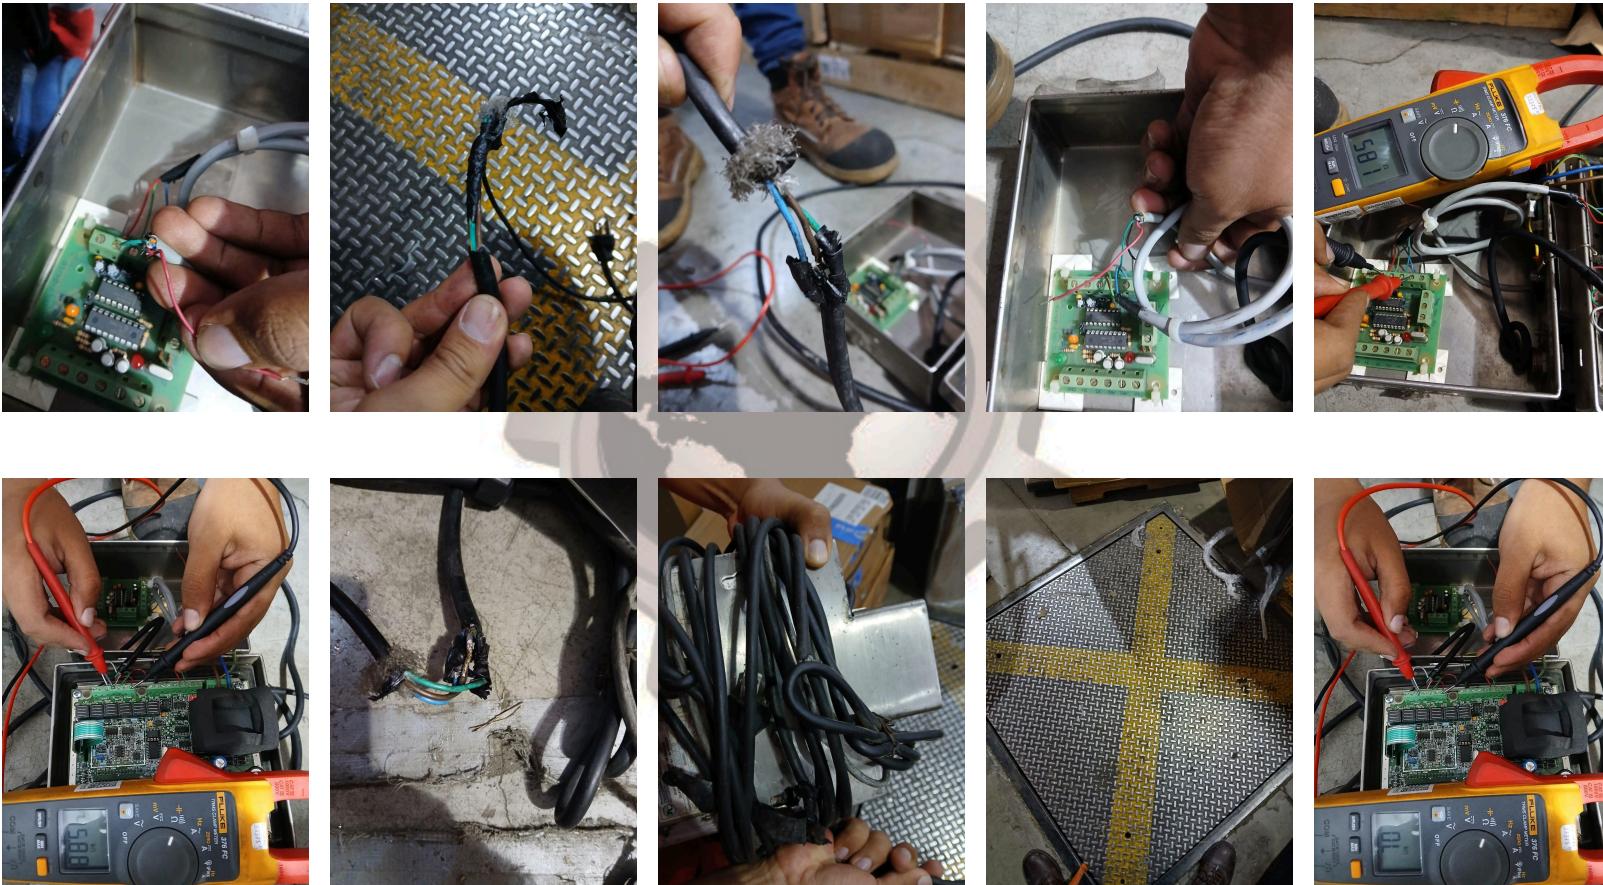
8. Anexo fotográfico

- Acumulación de polvo:** La balanza presentaba una capa de polvo considerable en su superficie, lo que podría indicar falta de mantenimiento regular.
- Pantalla:** La pantalla de la balanza estaba dañada. Se observó que el cable de alimentación estaba roto y había sido remendado de manera improvisada con cinta adhesiva (taipe), lo cual comprometía la seguridad y funcionalidad del equipo.
- Cable del Sensor:** El cable que conecta el sensor también se encontraba en mal estado, con reparaciones temporales que podrían afectar la precisión de la balanza.

- **Cable de alimentación:** El cable de alimentación estaba dañado, con signos claros de corte y remendado con cinta adhesiva, lo que compromete la integridad y seguridad del equipo.
- **Conexión a la corriente:** A pesar de estar conectado a la red eléctrica, el equipo no mostró signos de encenderse ni de recibir energía. Esto podría ser consecuencia de un daño en el cable de alimentación, los componentes internos del equipo, o ambos.
- **Sistema de energía interno:** Tras revisar los puntos de conexión internos de la balanza, no se evidenció el paso de corriente, lo que impide que el equipo inicie su funcionamiento.

- **Fallo en la transmisión de corriente:** Una de las celdas de carga no está transportando corriente, lo que indica una posible falla interna en el sensor o en sus conexiones. Este problema podría estar impidiendo la correcta medición y funcionamiento de la balanza, afectando su precisión y capacidad de pesaje.

Dada la combinación de fallas graves en el sistema de alimentación, los daños en los cables, la incapacidad de encender el equipo y la falla en la celda de carga, se recomienda **dar de baja al lector del equipo**. Esta decisión se basa en los siguientes puntos:
