# INFORME DE REVISIÓN TÉCNICA

## LABORATORIO DE TERMODINÁMICA

| Informe No.: | 51625.2 | Fecha de Revisión: | 2024-11-29 |

| Equipo: | Termohigrometro (datalogger) | Código empresa: | PQ-299 |

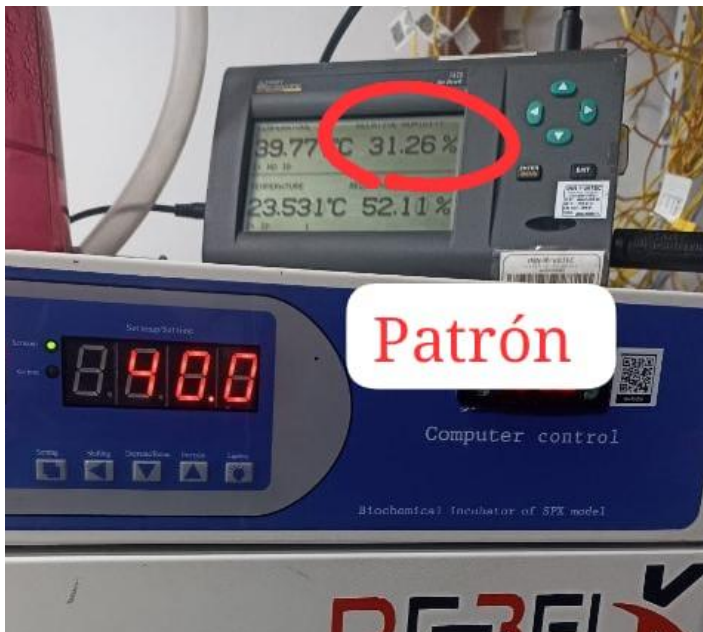
**Figura 1: Patrón INNOVATEC en punto 30%HR.**

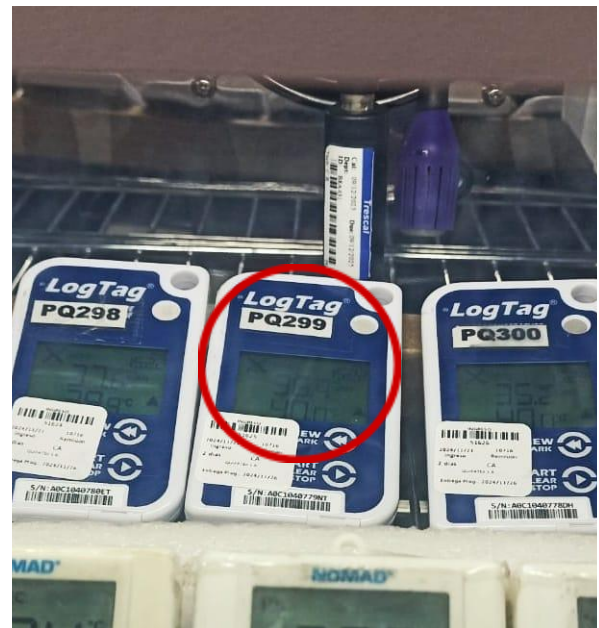
- i. *Puntos de calibración de humedad relativa al 30% y 50% HR (FAIL):* Durante la verificación, se observó que el equipo presentó un error de 6.46% HR en el punto de calibración de 30% HR y un error de 8.3% HR en el punto de 50% HR, ambos superando el límite máximo permitido de  $\pm 3\%$ . No obstante, se verificó que los puntos de calibración correspondientes a niveles de humedad relativa superiores al 50% HR se encuentran dentro de los márgenes aceptables establecidos.
- Este resultado indica una desviación puntual en los rangos mencionados, lo cual debe ser considerado en la evaluación del desempeño general del equipo.

**Resultados 2do Nivel:** La única desviación significativa se presentó en el punto de 30%HR y 50%HR de humedad relativa. Todos los demás puntos de medición, tanto de humedad como de temperatura, cumplen con los límites establecidos. El sensor de humedad puede encontrarse desgastado de manera que afecta su rendimiento en rangos específicos de humedad. Esto podría ser el resultado de un uso prolongado, afectando más a los puntos bajos de humedad (como 30 %HR y 50%HR).

**Figura 2: Error en punto 30%HR equipo 51625-PQ299.**

- a) Utilizar el equipo para mediciones en rangos de humedad y temperatura que no presentan errores significativos. Puntos de humedad diferentes a 30% y 50% tanto como puntos de temperatura que se encuentren dentro del margen de error aceptable.
- b) Considerar el reemplazo del equipo en caso de que la medición en 30% y 50% sea crítica para la operación, ya que el equipo no permite ajustes internos para corregir este error.

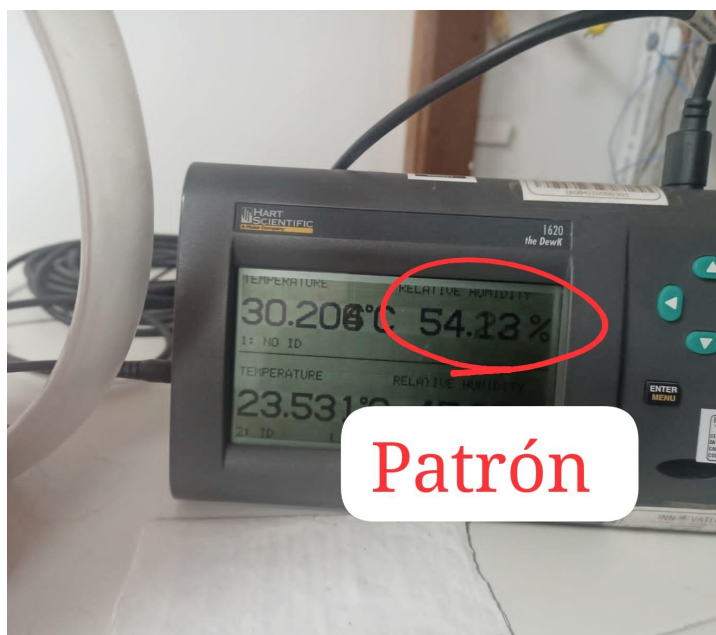
**Figura 3: Patrón INNOVATEC en punto 50%HR.**

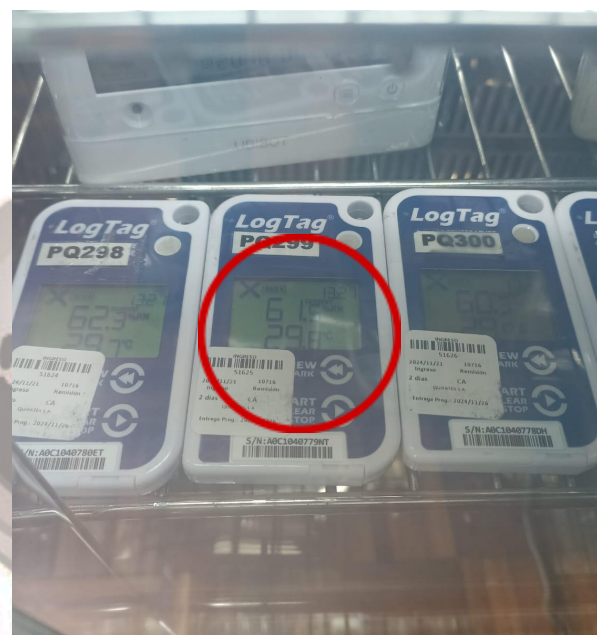
**Figura 4: Error en punto 50%HR equipo 51625-PQ299.**
