# INFORME DE REVISIÓN TÉCNICA

## LABORATORIO DE TERMODINÁMICA

Informe No.:	51626.2	Fecha de Revisión:	2024-11-29
Propietario:	QUIFATEX S.A.	Técnico de Mantenimiento:	Ing. Patricio Llerena
Dirección:	Panamericana Norte km 14.5 entre pasaje Cepeda U Calle Leonidas Proaño, QUITO (PICHINCHA).

Equipo:	Termohigrómetro (datalogger)	Código empresa:	PQ-300
Marca:	LOGTAG	Rango:	(-30 a 70 °C) (0 a 100) %HR
Modelo:	UHADO-16	División de escala:	0.1 °C / 1 %HR
Serie:	A0C1040778DH	Ubicación:	Bodega CD UIO

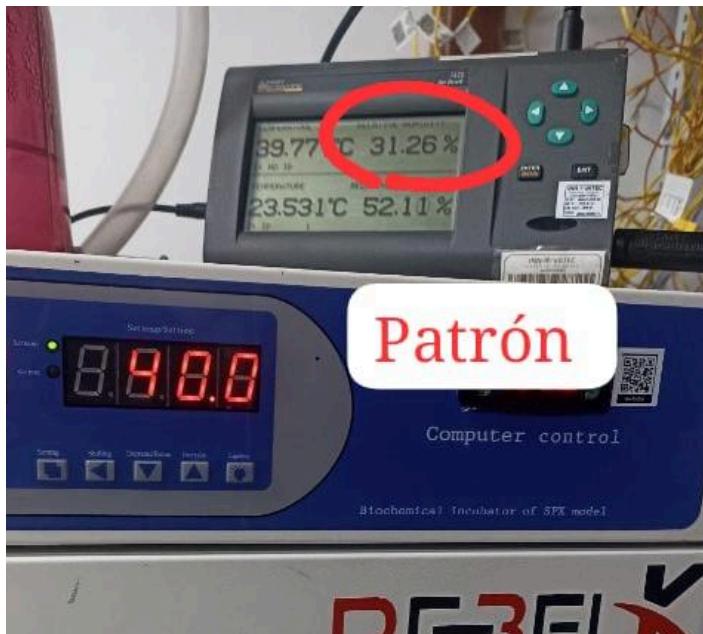
Figura 1: Patrón INNOVATEC en punto 30%HR.

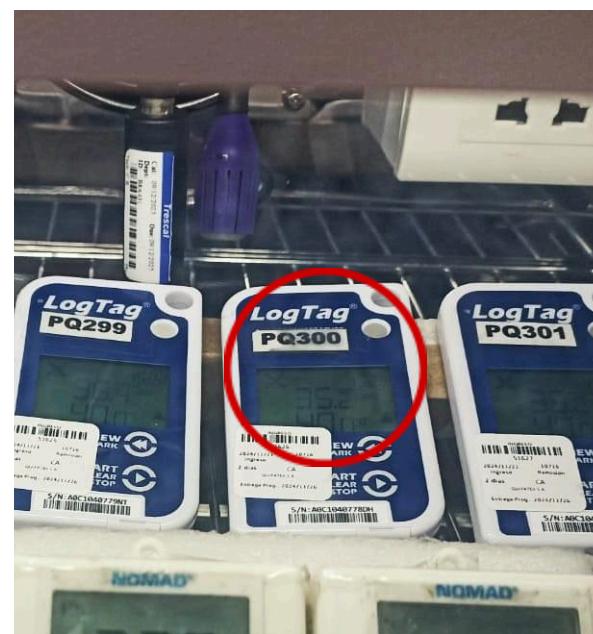
- i. *Puntos de calibración de humedad relativa al 30% y 50% HR (FAIL):* Durante la verificación, se observó que el equipo presentó un error de 5.26% HR en el punto de calibración de 30% HR y un error de 7.10% HR en el punto de 50% HR, ambos superando el límite máximo permitido de  $\pm 3\%$ . No obstante, se verificó que los puntos de calibración correspondientes a niveles de humedad relativa superiores al 50% HR se encuentran dentro de los márgenes aceptables establecidos.  
Este resultado indica una desviación puntual en los rangos mencionados, lo cual debe ser considerado en la evaluación del desempeño general del equipo.

**Resultados 2do Nivel:** La única desviación significativa se presentó en el punto de 30%HR y 50%HR de humedad relativa. Todos los demás puntos de medición, tanto de humedad como de temperatura, cumplen con los límites establecidos. El sensor de humedad puede encontrarse desgastado de manera que afecta su rendimiento en rangos específicos de humedad. Esto podría ser el resultado de un uso prolongado, afectando más a los puntos bajos de humedad (como 30 %HR y 50%HR).

Figura 2: Error en punto 30%HR equipo 51626-PQ300.

- a) Utilizar el equipo para mediciones en rangos de humedad y temperatura que no presentan errores significativos. Puntos de humedad diferentes a 30% y 50% tanto como puntos de temperatura que se encuentren dentro del margen de error aceptable.
- b) Considerar el reemplazo del equipo en caso de que la medición en 30% y 50% sea crítica para la operación, ya que el equipo no permite ajustes internos para corregir este error.

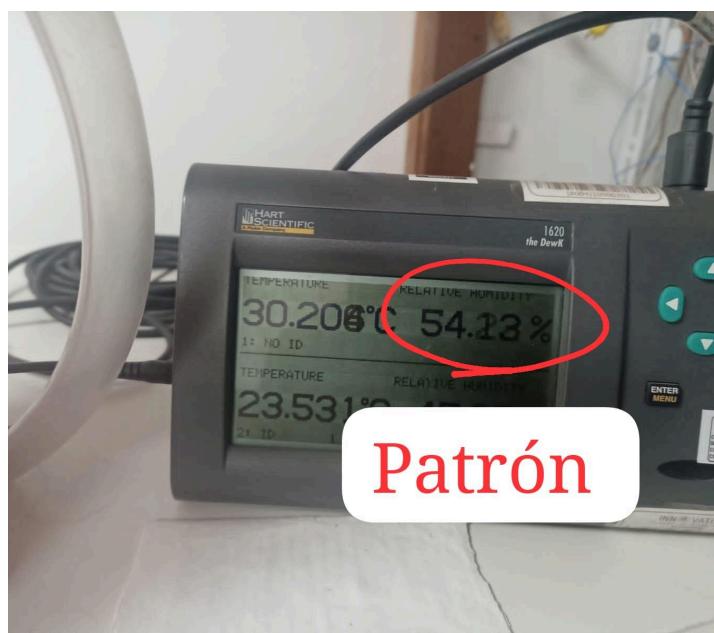
Figura 3: Patrón INNOVATEC en punto 50%HR.

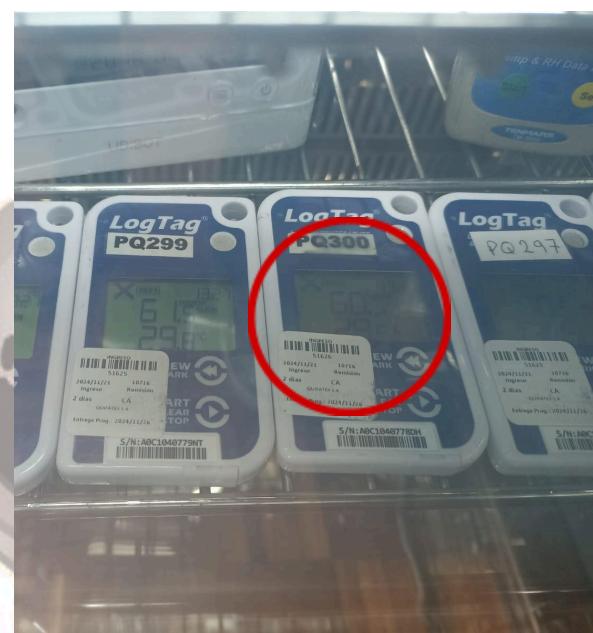
Figura 4: Error en punto 50%HR equipo 51626-PQ300.
