# INFORME DE REVISIÓN TÉCNICA

| Informe No.: | 51627.2 | Fecha de Revisión: | 2024-11-29 |
| Propietario: | QUIFATEX S.A. | Técnico de Mantenimiento: | Ing. Patricio Llerena |

| Equipo: | Termohigrometro (datalogger) | Código empresa: | PQ-301 |

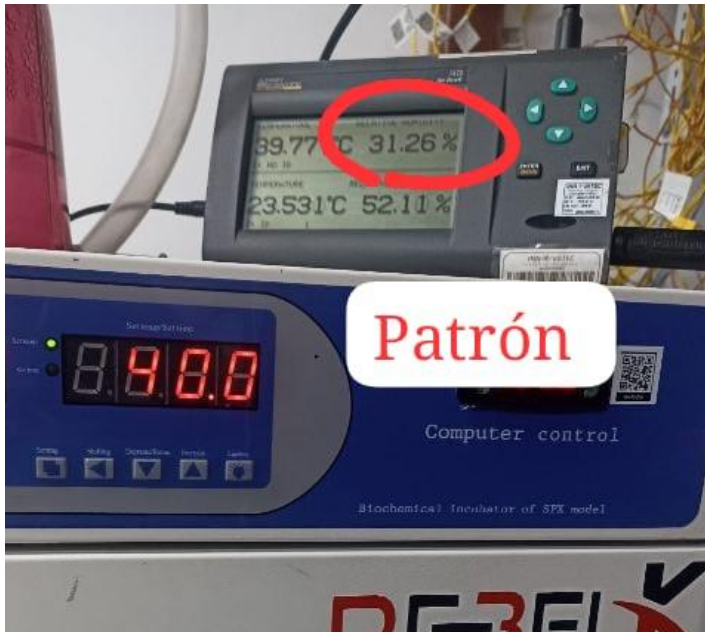
Figura 1: Patrón INNOVATEC en punto 30%HR.

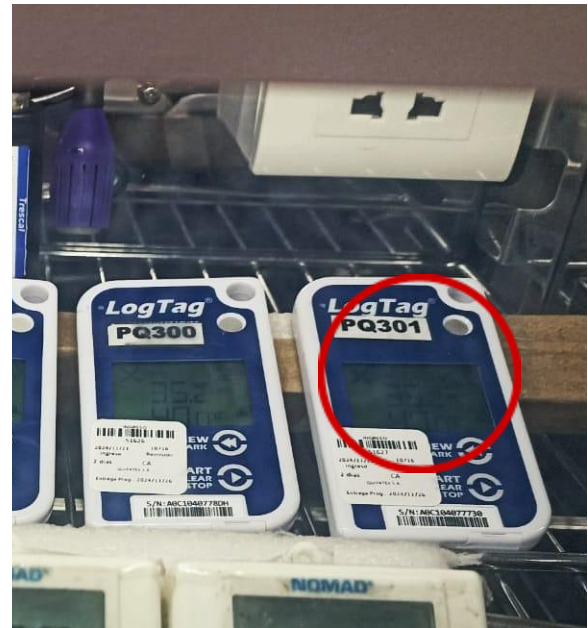
- i. *Puntos de calibración de humedad relativa al 30% y 50% HR (FAIL):* Durante la verificación, se observó que el equipo presentó un error de 5.76% HR en el punto de calibración de 30% HR y un error de 6.70% HR en el punto de 50% HR, ambos superando el límite máximo permitido de  $\pm 3\%$ . No obstante, se verificó que los puntos de calibración correspondientes a niveles de humedad relativa superiores al 50% HR se encuentran dentro de los márgenes aceptables establecidos.
- Este resultado indica una desviación puntual en los rangos mencionados, lo cual debe ser considerado en la evaluación del desempeño general del equipo.

Figura 2: Error en punto 30%HR equipo 51626-PQ300.

- a) Utilizar el equipo para mediciones en rangos de humedad y temperatura que no presentan errores significativos. Puntos de humedad diferentes a 30% y 50% tanto como puntos de temperatura que se encuentren dentro del margen de error aceptable.
- b) Considerar el reemplazo del equipo en caso de que la medición en 30% y 50% sea crítica para la operación, ya que el equipo no permite ajustes internos para corregir este error.

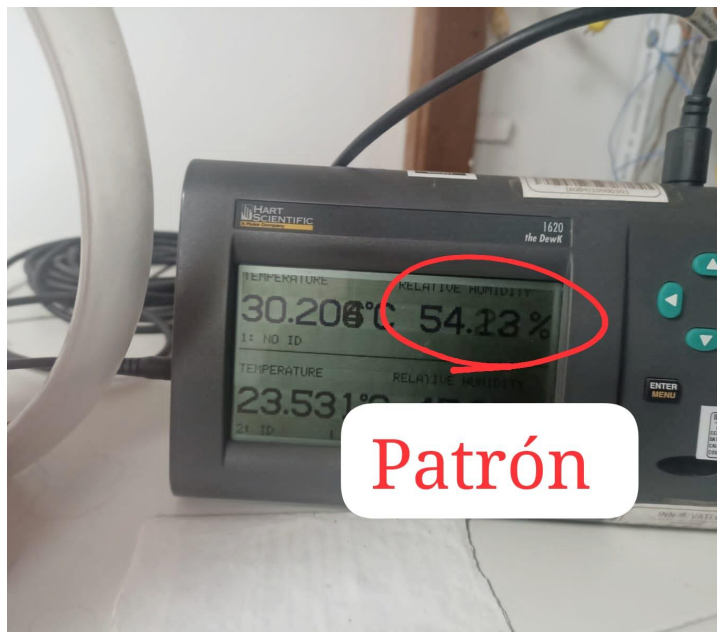
Figura 3: Patrón INNOVATEC en punto 50%HR.

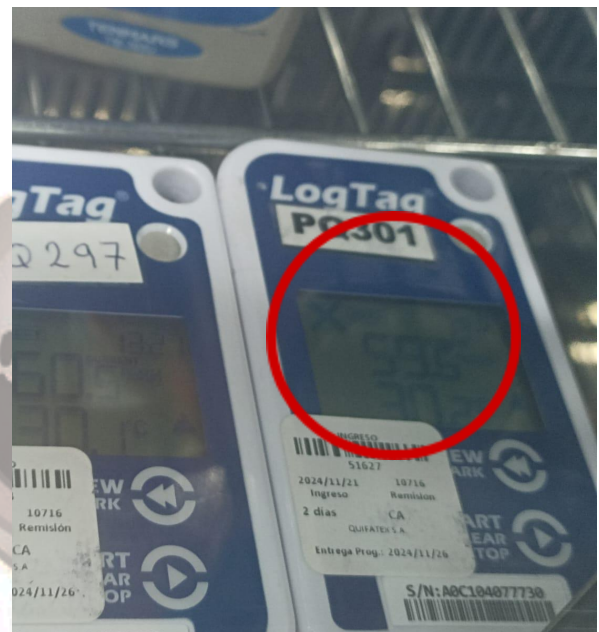
**Resultados 2do Nivel:** La única desviación significativa se presentó en el punto de 30%HR y 50%HR de humedad relativa. Todos los demás puntos de medición, tanto de humedad como de temperatura, cumplen con los límites establecidos. El sensor de humedad puede encontrarse desgastado de manera que afecta su rendimiento en rangos específicos de humedad. Esto podría ser el resultado de un uso prolongado, afectando más a los puntos bajos de humedad (como 30 %HR y 50%HR).

Figura 4: Error en punto 50%HR equipo 51627-PQ301.
