INFORME DE MANTENIMIENTO PREVENTIVO BÁSICO

| Informe No.: | 51992 | Fecha de Mantenimiento: | 2024-12-04 |
| Propietario: | AGENCIA DE REGULACION Y CONTROL FITO Y ZOOSANITARIO | Técnico de Mantenimiento: | Ing. Isaac Calle |

| Equipo: | Estereo microscopio con cámara | Código empresa: | LDR/23/E/EM/001 |

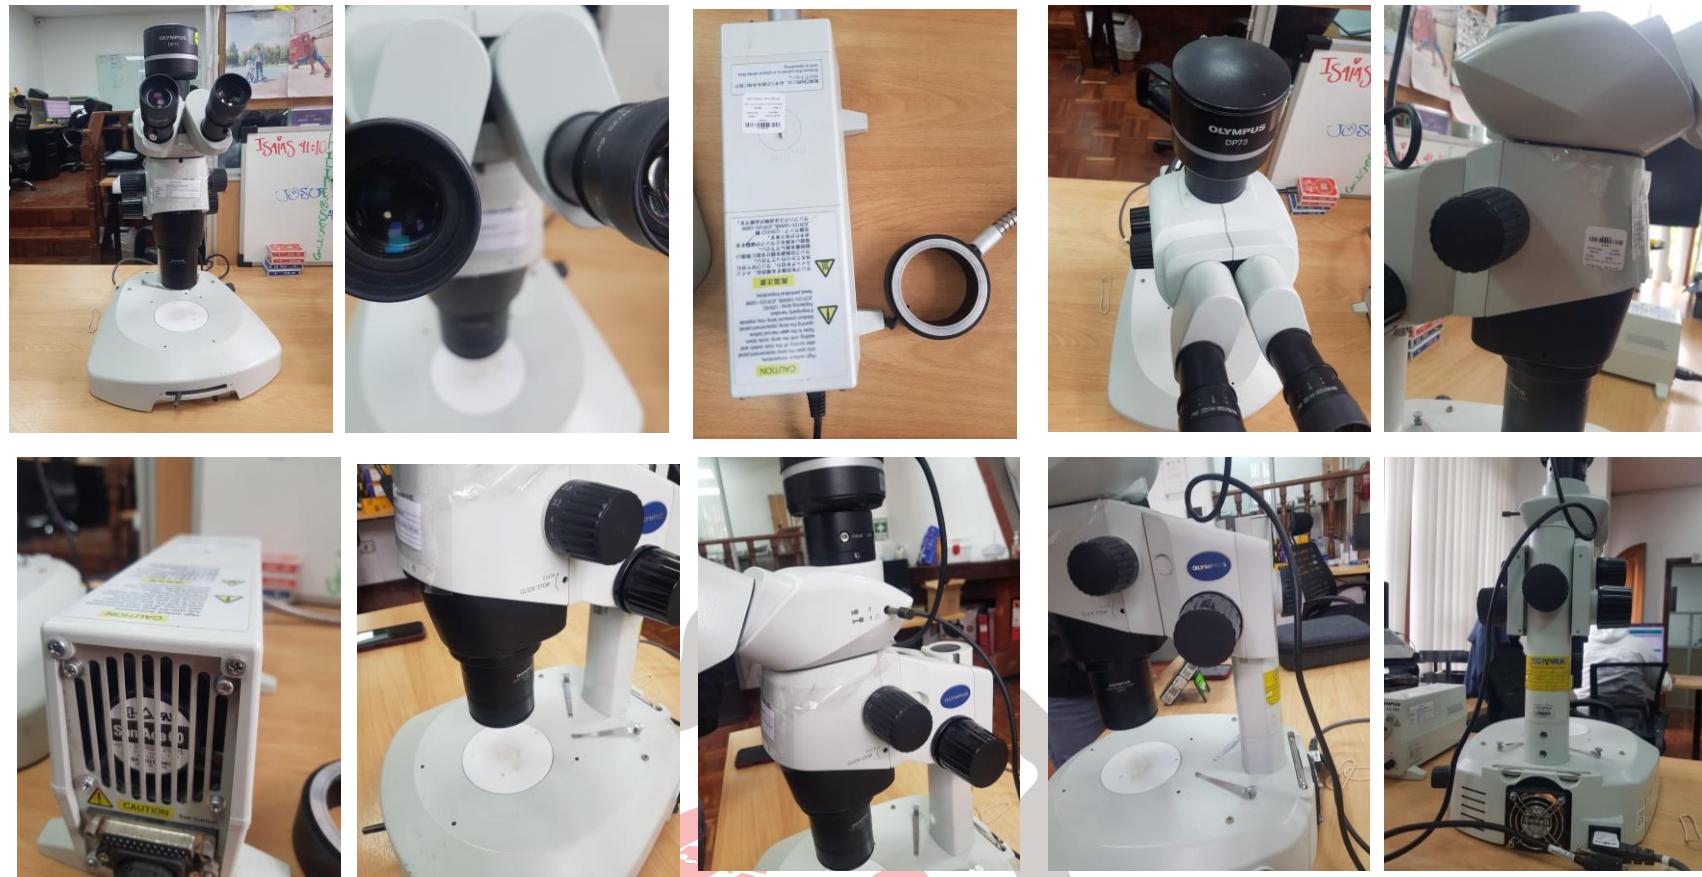
8. Anexo Fotográfico

Durante las pruebas de encendido, se observó que el foco comenzó a titilar tras su activación, seguido de un apagado completo. Este comportamiento indica un mal funcionamiento en el sistema de iluminación del microscopio. Se diagnosticó que el

problema radica en el foco actual, el cual requiere ser reemplazado. El foco especificado para el reemplazo es de **6V y 30W**, compatible con el modelo del equipo.

Se llevó a cabo el reemplazo del foco defectuoso, instalando uno nuevo con las especificaciones requeridas de **6V y 30W**.

La intensidad lumínica es uniforme y estable, sin evidencia de parpadeos ni interrupciones durante las pruebas.
