INFORME DE REVISIÓN TÉCNICA

Informe No.:	51993	Fecha de Mantenimiento:	2024-12-09
Propietario:	AGENCIA DE REGULACION Y CONTROL FITO Y ZOOSANITARIO	Técnico de Mantenimiento:	Jonathan Fonseca
Dirección:	Calle Rio Baba #143 y Pasaje Rio Saloya,, SANTO DOMINGO, SANTO DOMINGO DE LOS TSACHILAS

Equipo:	Bomba de Succión	Código empresa:	LDR/23/SE/EA/006
Marca:	GAST	Rango:	(0 a 160) psi, (0 a -30) inHg
Modelo:	DOA-P704-AA	División de escala:	20 psi, 2 bar
Serie:	913005665	Ubicación:	*****

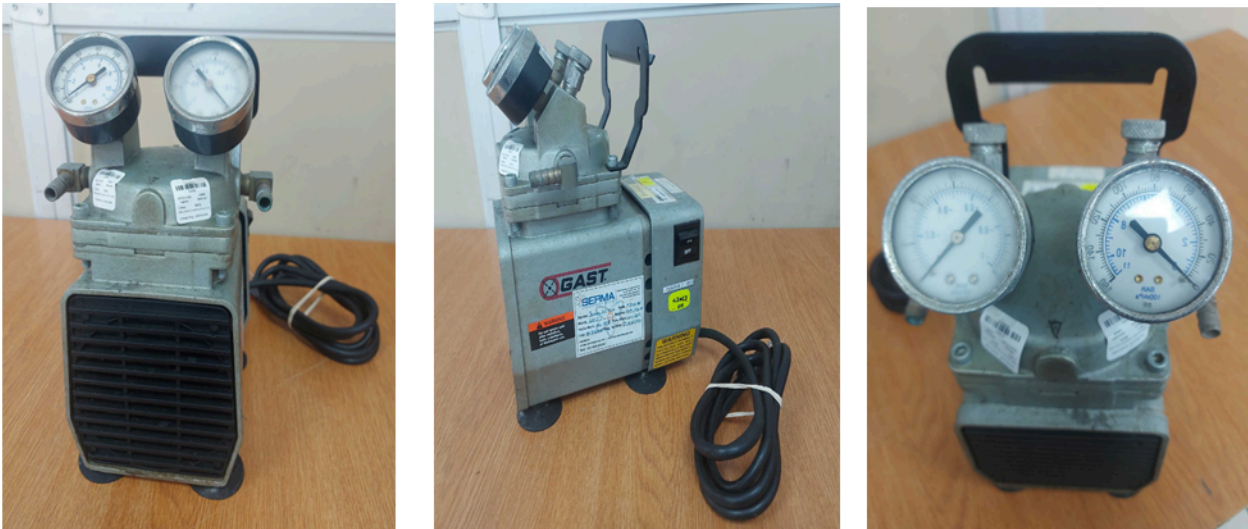
Figura 1. Vista General del Equipo.

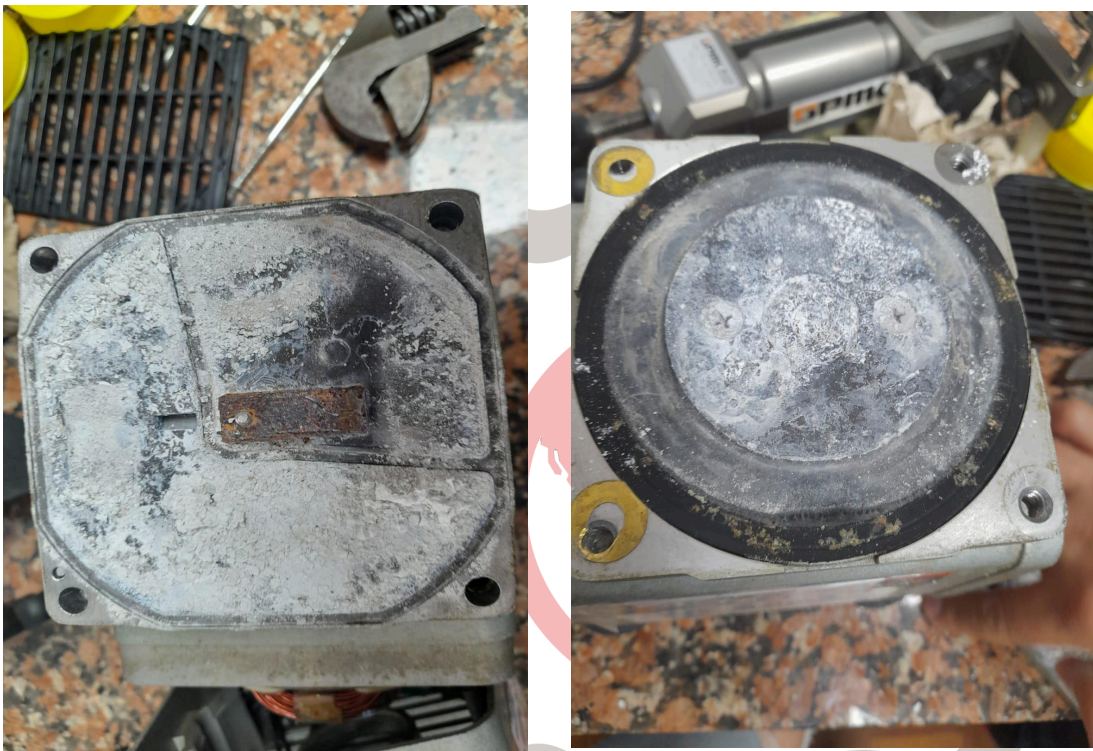
Durante la inspección del componente interno identificado como Diafragma y Cámara de Succión/Presión, se observó una acumulación de material particulado de color blanco, de aspecto similar a polvo. Este material cubría la superficie interna del diafragma, las válvulas de succión, y parte de las conexiones de entrada y salida.

Se presume que esta acumulación podría ser resultado de: Depósitos de residuos sólidos presentes en el aire procesado, contaminación ambiental externa o degradación de algún componente interno como el diafragma o válvulas de sellado.

Figura 2. Acumulación de material particulado .

- 5.1. Tras la limpieza del diafragma y la cámara de succión/presión, el equipo volvió a operar de manera adecuada, recuperando su capacidad para generar vacío y presión según las especificaciones técnicas del fabricante.
- 5.2. El diafragma y las válvulas asociadas no presentaron desgaste mecánico significativo ni deformaciones que pudieran comprometer su funcionamiento.
- 5.3. El rendimiento del motor se encuentra ahora en condiciones óptimas para operación
- 5.4. Tras la intervención, se verificó el correcto funcionamiento del motor, observando un giro continuo, fluido y sin irregularidades.

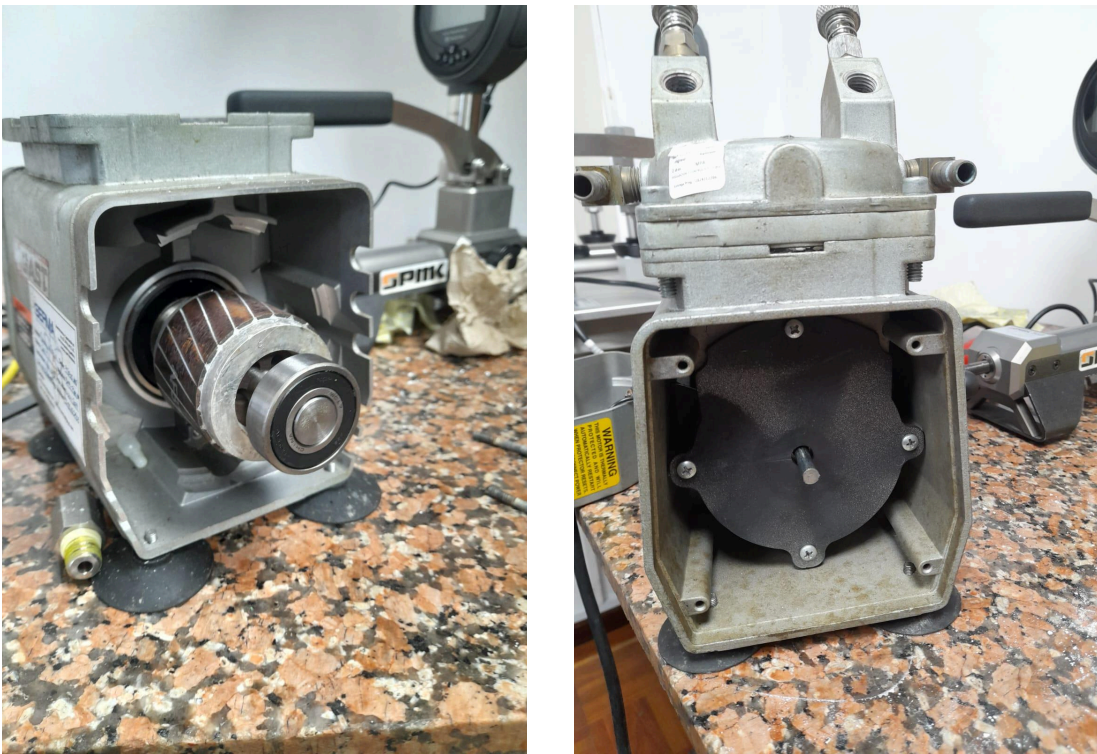
Verificación del motor eléctrico: Durante la inspección del motor de la bomba, se detectó que no giraba adecuadamente, lo que podría deberse a un fallo en la lubricación o a la acumulación de residuos en las partes móviles. Se procedió a desmontar las partes relacionadas con el sistema de transmisión del motor, realizando una limpieza minuciosa de las áreas críticas, se aplicó lubricante adecuado a las partes móviles, asegurando su correcta distribución.

Figura 3. Limpieza y lubricación.
