INFORME DE MANTENIMIENTO

Informe No.:	52092 (A)	Fecha de Mantenimiento:	2024-12-05
Orden de reparación:	R6359624	Fecha de próximo Mantenimiento:	2025-12
Propietario:	AVIANCA – ECUADOR S.A.	Técnico de Mantenimiento:	Jonathan Fonseca
Dirección:	Av. Republica del Salvador E10 y Pasaje N34B-311, Edif. Astana, Oficina 2 PB.

Equipo:	Test Equipment for Ram Air Turbine	Código empresa:	PGRAT1
Marca:	Testfuchs	Rango:	N/A
Modelo:	PGRAT1	División de escala:	N/A
Serie:	73739	Ubicación:	Hangar - Avianca UIO

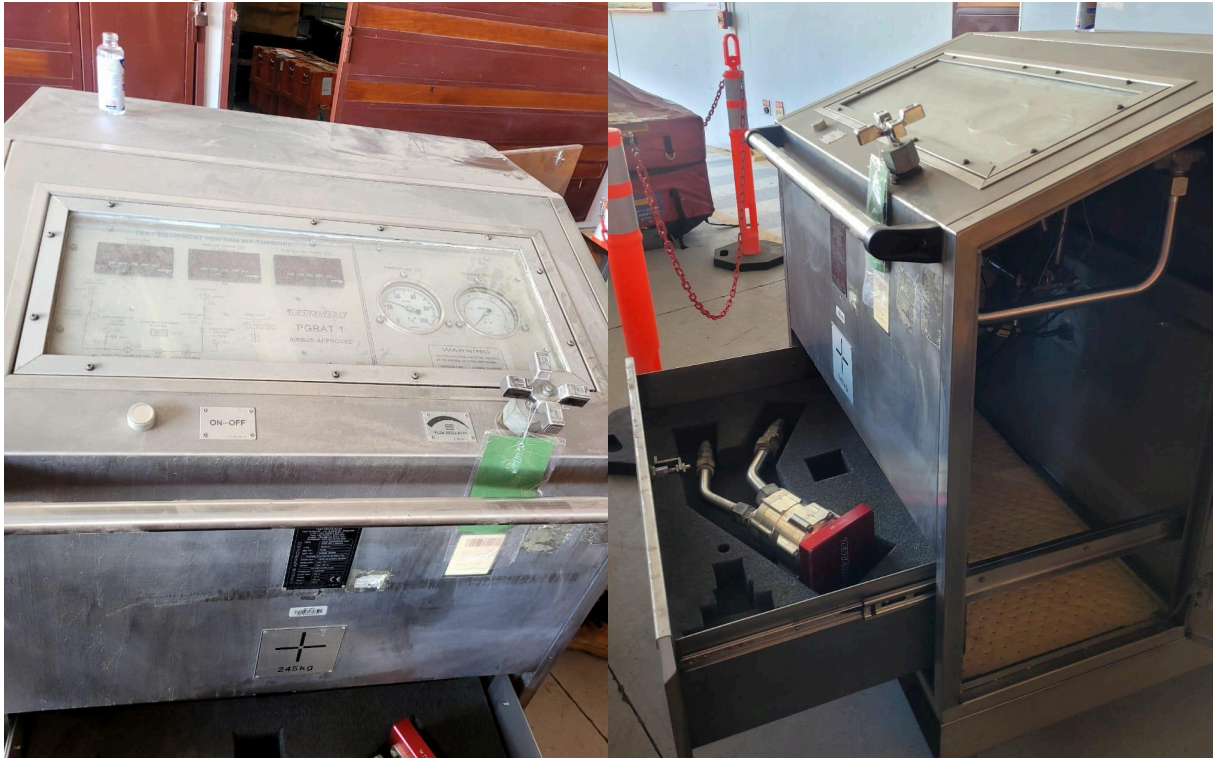
- Inspección visual de los elementos externos e internos del equipo. (Ligera presencia de polvo sobre los componentes externos y cubierta del equipo, ligera presencia de polvo en el interior del equipo, limpieza de los componentes internos)

Fotografía 1. Estado superficial del equipo.

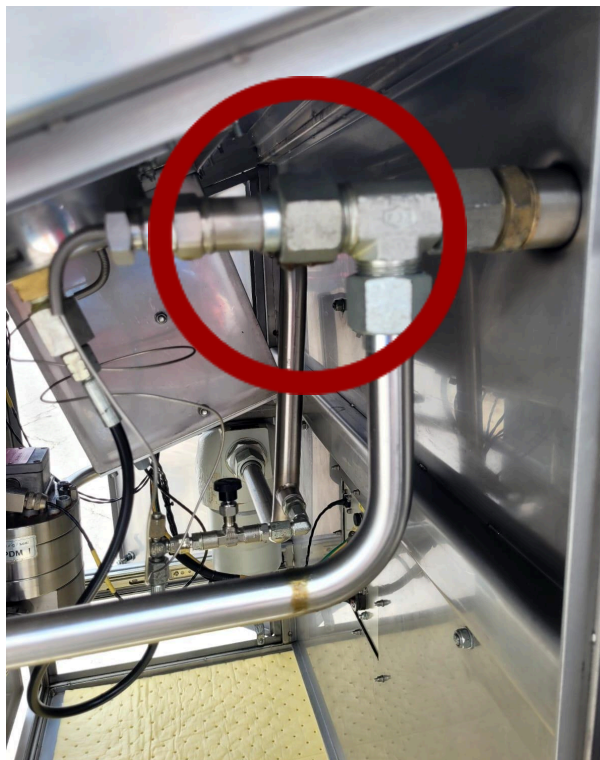
- Inspección de fugas en el equipo. (Se reporta un goteo mínimo en el codo que dirige el flujo hidráulico a uno de los indicadores del panel principal. Este goteo no representa un daño considerable ni afecta el funcionamiento del equipo. A largo plazo se recomienda solventar el inconveniente reportado. No se presentan más fugas o residuos de aceite en el exterior del equipo, no se presentan fugas en el interior del equipo, se presenta presencia de aceite en el interior del equipo producto del aceite que se mantiene en las mangueras después del uso del equipo).

Fotografía 2. Goteo en unión de tuberías.

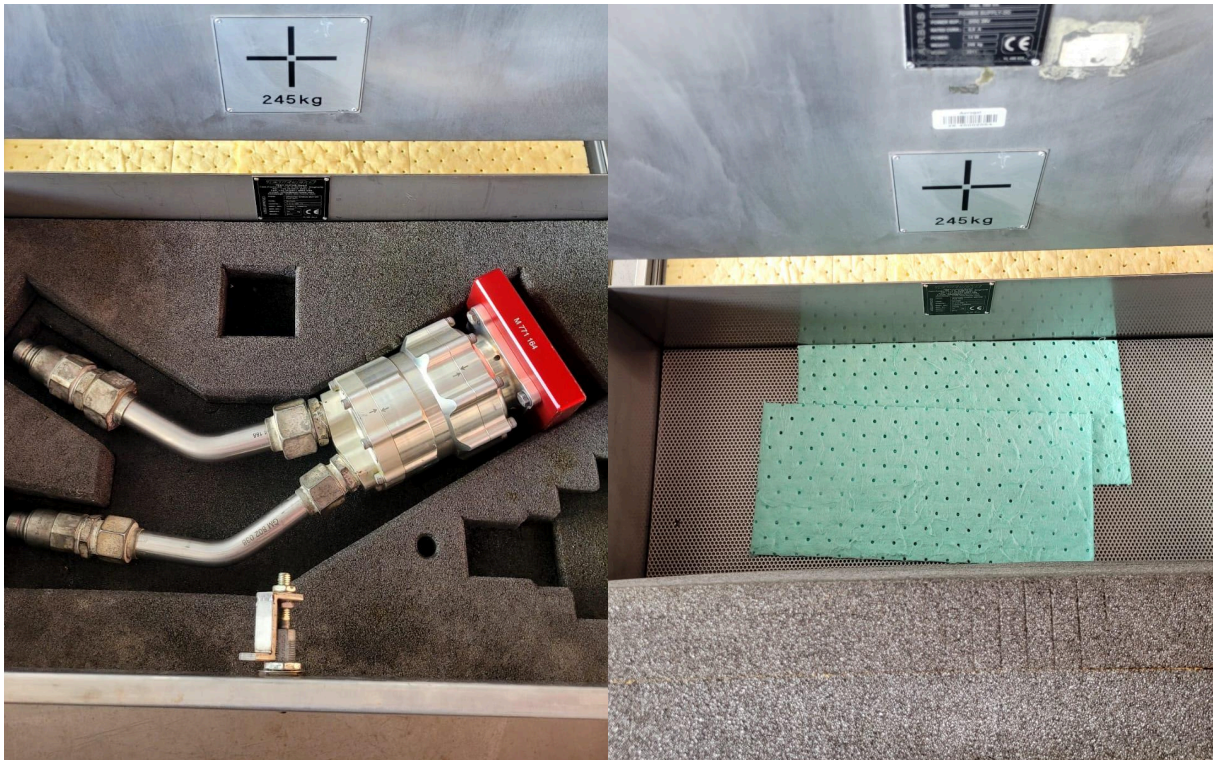
Fotografía 3. Cajón sin presencia de fugas.

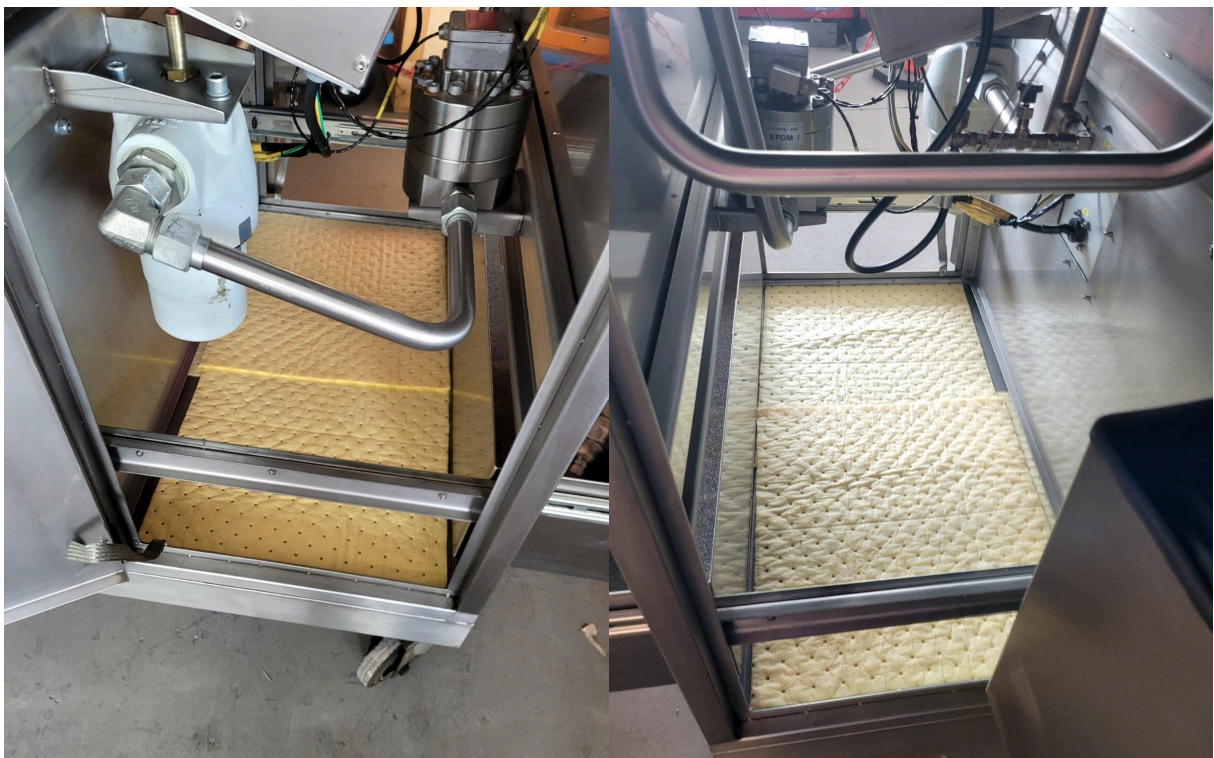
- vii. Inspección de elementos oxidados. (Se presenta óxido sobre los pernos de montaje del sensor de flujo)
- viii. Inspección de mangueras internas y fugas. (Se presenta presencia de aceite en el interior del equipo producto del aceite que se mantiene en las mangueras después del uso del equipo)

Fotografía 4. Inspección de fugas en el interior del equipo, limpieza de residuos de aceite.

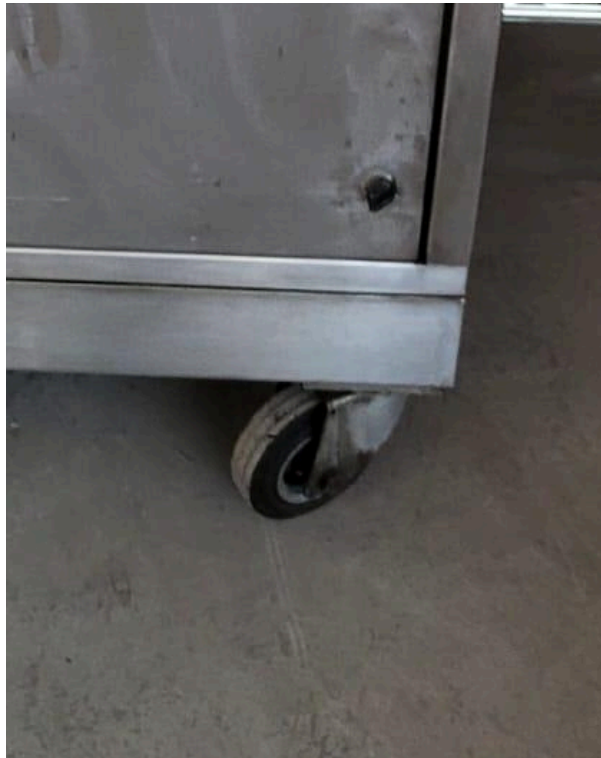
- xiii. Verificación de estado superficial de elementos metálicos. (No se presentan superficies con señales de corrosión)
- xiv. Inspección de llantas del equipo. (Se presenta desgaste y ligeras fracturas en las llantas del equipo)

Fotografía 5. Estado superficial de las llantas del equipo.

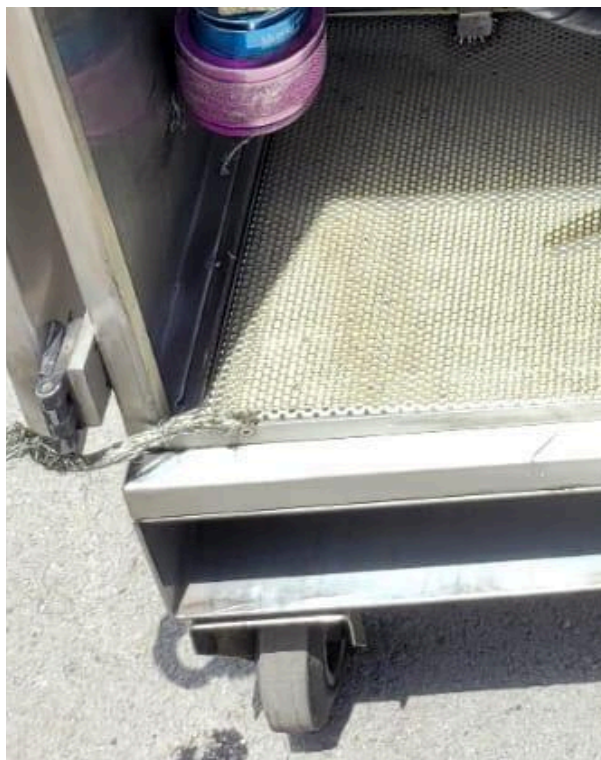
- xv. Verificación del mecanismo de freno del equipo. (Los seguros en las llantas del equipo no son funcionales, se recomienda considerar cambio de los mismos)

Fotografía 6. Revisión de daño en frenos del equipo.
