INFORME DE MANTENIMIENTO

Informe No.:	52093 (T)	Fecha de Mantenimiento:	2024-12-05
Orden de reparación:	R5713324	Fecha de próximo Mantenimiento:	2025-03
Propietario:	AVIANCA – ECUADOR S.A.	Técnico de Mantenimiento:	Jonathan Fonseca
Dirección:	Av. Republica del Salvador E10 y Pasaje N34B-311, Edif. Astana, Oficina 2 PB.

Equipo:	Hydro Ground Power	Código empresa:	HGPU50-30-1SA
Marca:	Testfuchs	Rango:	N/A
Modelo:	Skydrol LD-4	División de escala:	N/A
Serie:	75316	Ubicación:	Hangar - Avianca UIO

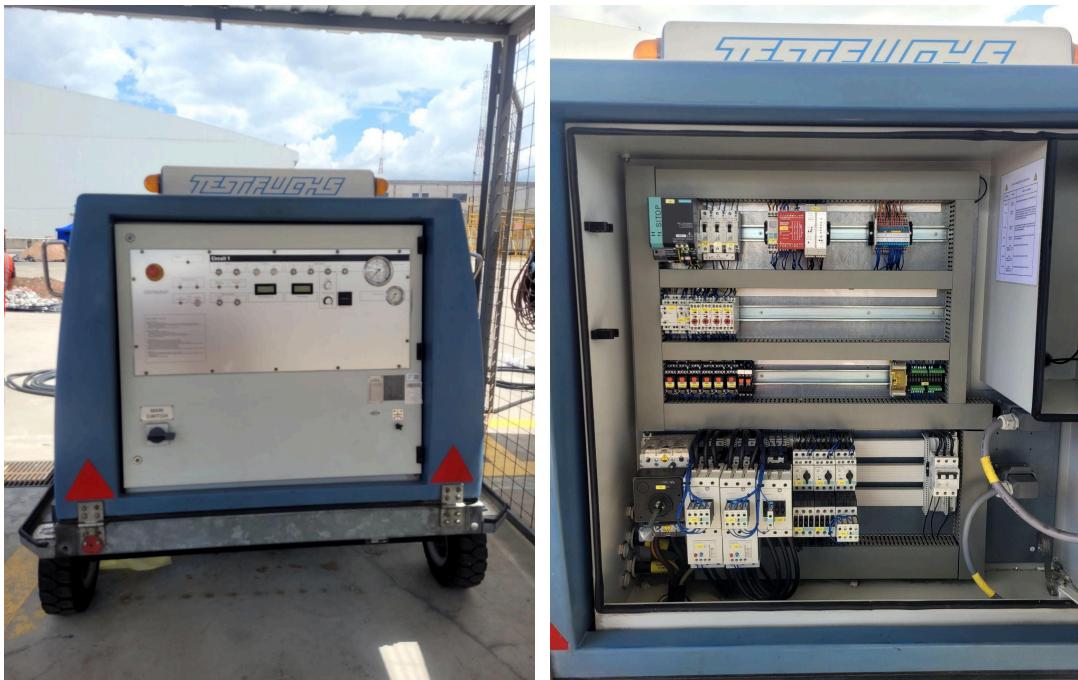
e. Inspección y limpieza del panel de control del equipo. (Operación adecuada de indicadores manómetros de presión, funcionamiento adecuado de displays, inspección de señales lumínicas de contaminación de filtro).

Fotografía 1. Estado superficial del panel de instrumentos

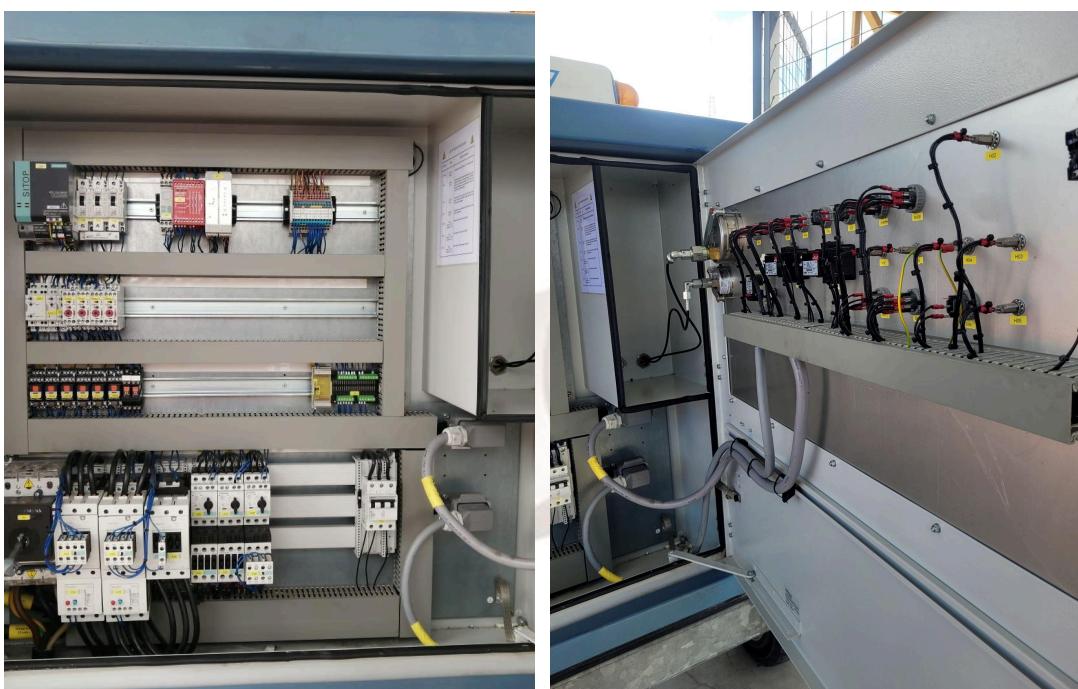
f. Inspección y limpieza del interior del panel eléctrico del equipo. (Presencia de polvo en el interior del equipo, ajuste de elementos de control del panel eléctrico).

Fotografía 2. Interior del panel de distribución eléctrica y anclaje de tierra.

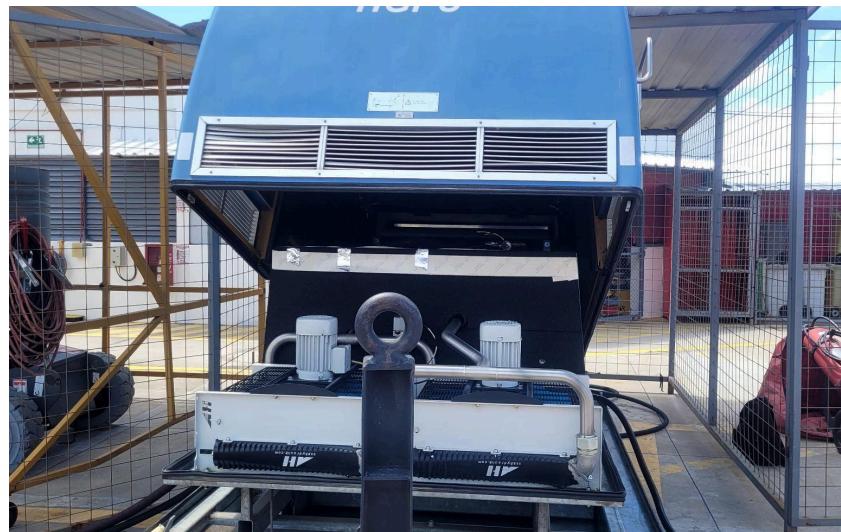
- i. Limpieza de estructura y cubiertas externas, conectores, cableado, material aislante, entradas y salidas de aire.
- ii. Inspección visual y limpieza de cubierta protectora del equipo. (Ligera presencia de polvo sobre el equipo, Presencia de líquido hidráulico en las canaletas laterales del equipo).

Fotografía 3. Estado superficial del exterior del equipo.

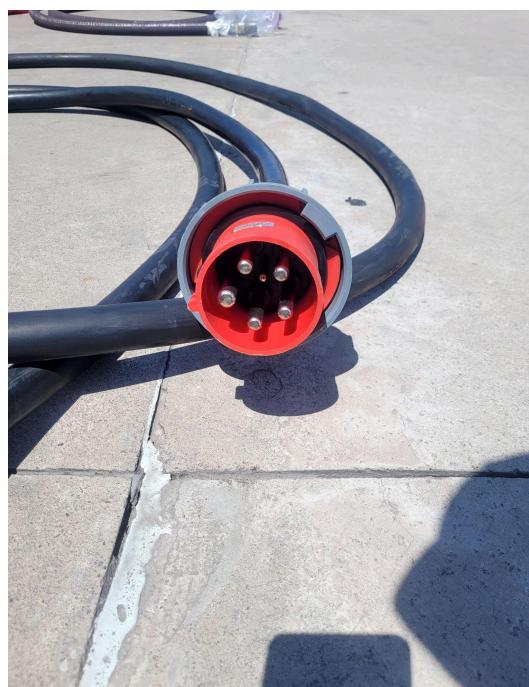
- d. Inspección y limpieza de cable de alimentación eléctrica del equipo. (Elemento faltante en la protección plástica del toma corriente que deja entre visto los cables de alimentación, limpieza de polvo, desgaste en los pines de alimentación eléctrica).

Fotografía 4. Inspección de los pines del cable de alimentación eléctrica del equipo.

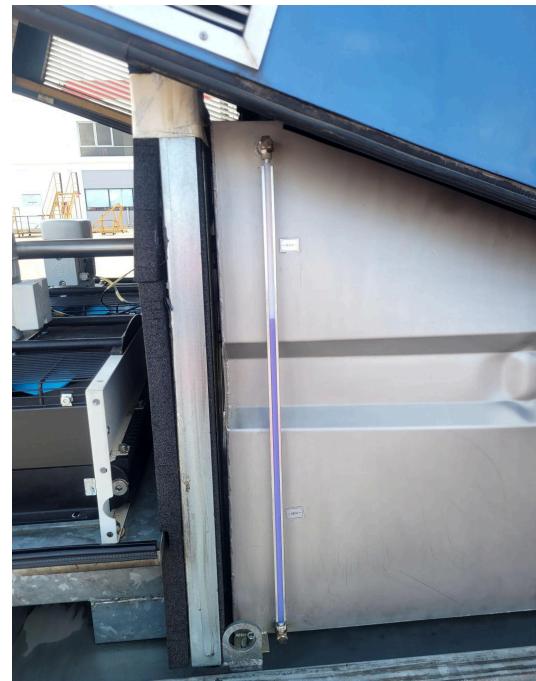
- i. Se realizó la inspección de las bombas y sus componentes:
 - a. Inspección del tanque de fluido del equipo. (Nivel de aceite adecuado correspondiente al 70% de máxima capacidad del tanque, se presenta una deformación lateral producto de una sobrepresión durante un ensayo previo al mantenimiento preventivo)

Fotografía 5. Inspección de nivel de aceite en el interior del tanque.

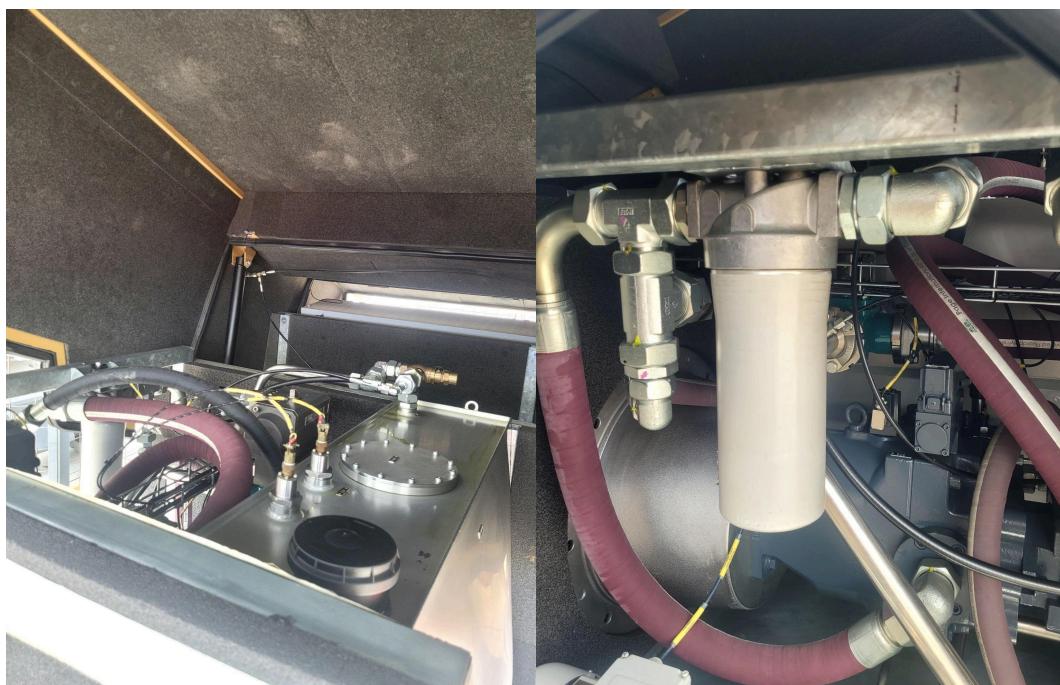
- i. Inspección del estado del sistema de manguera internas del equipo. (No se presentan fugas en las conexiones de las mangueras, ligeras manchas de aceite en esponjas resultado de un ensayo previo al mantenimiento preventivo).

Fotografía 6. Inspección de fugas de aceite en el interior del equipo.

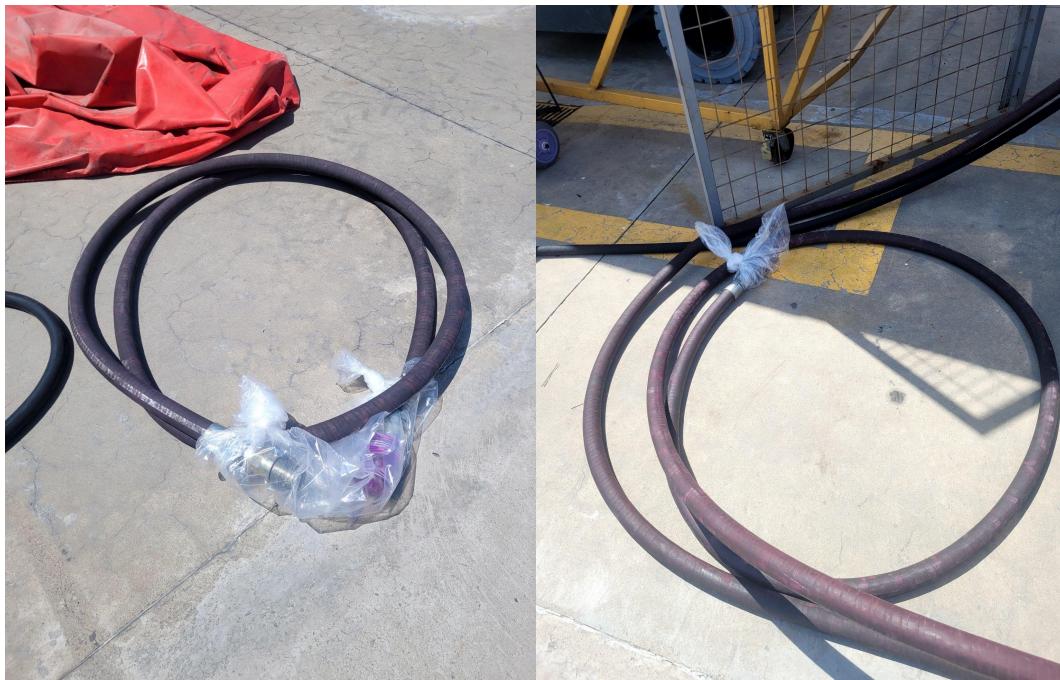
- b. Inspección de fugas debajo del equipo. (No se presentaron señales de fuga por debajo del equipo).
 - c. Inspección y limpieza de las mangueras. (No se presentan señales de fuga de líquido en las mangueras ni en sus conexiones, estado superficial adecuado, uno de los soportes donde se ubican las mangueras se encuentra deformado por el peso de las mangueras).

Fotografía 7. Inspección y limpieza de mangueras.

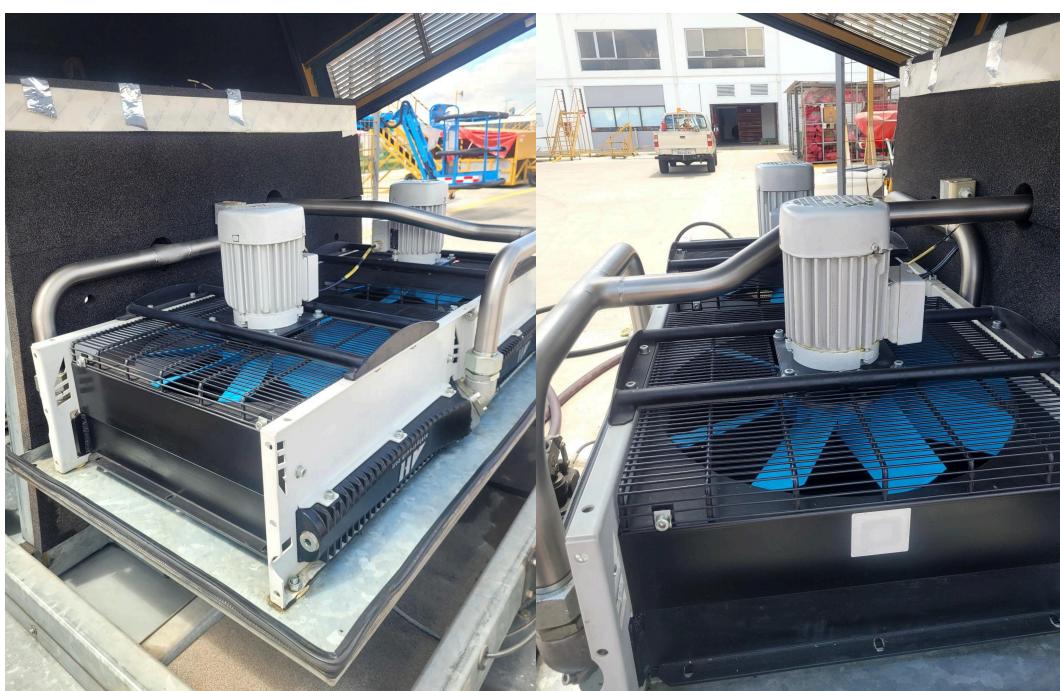
- i. Inspección de elementos de enfriamiento. (No se presenta ningún daño en el sistema).

Fotografía 7. Inspección y limpieza de radiadores/ventiladores.
