INFORME DE REVISIÓN TÉCNICA

LABORATORIO DE TERMODINÁMICA

Informe No.:	51623.2	Fecha de Revisión:	2024-11-28
Propietario:	QUIFATEX S.A.	Técnico de Mantenimiento:	Ing. Patricio Llerena
Dirección:	Panamericana Norte km 14.5 entre pasaje Cepeda U Calle Leonidas Proaño, QUITO (PICHINCHA).

Equipo:	Termohigrómetro (datalogger)	Código empresa:	PQ-297
Marca:	LOGTAG	Rango:	(-30 a 70 °C) (0 a 100) %HR
Modelo:	UHADO-16	División de escala:	0.1 °C / 1 %HR
Serie:	A0C104078105	Ubicación:	Bodega CD UIO

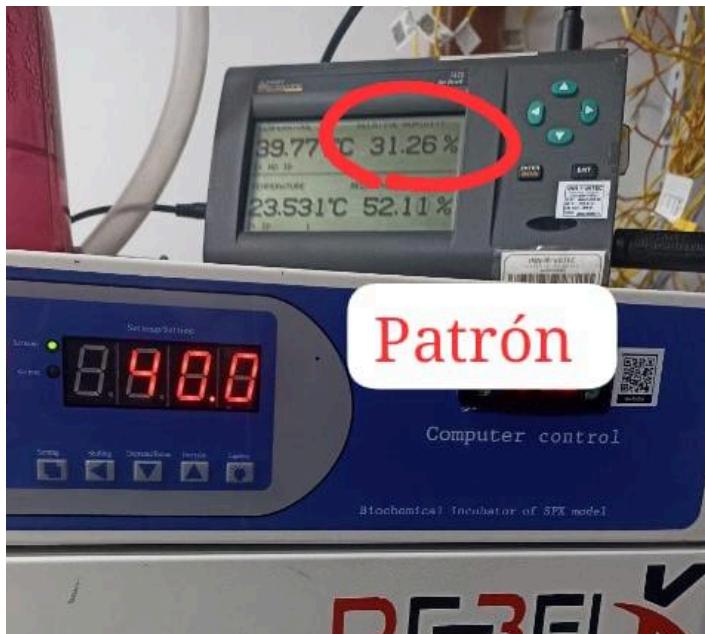
Figura 1: Patrón INNOVATEC en punto 30%HR.

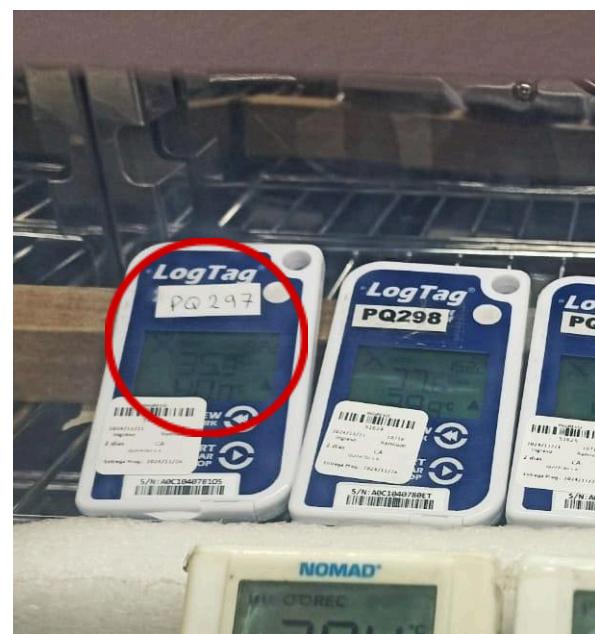
- iii. *Verificación de la medición en el punto de 30% y 50% de humedad relativa:* El termohigrómetro con número de serie PQ297 presentó una desviación significativa en el punto de 30% y 50% de humedad relativa, excediendo el error máximo permitido (NO PASS).

- i. *Puntos de calibración de humedad relativa al 30% y 50% HR (FAIL):* Durante la verificación, se observó que el equipo presentó un error de 5.964% HR en el punto de calibración de 30% HR y un error de 7.302% HR en el punto de 50% HR, ambos superando el límite máximo permitido de $\pm 3\%$. No obstante, se verificó que los puntos de calibración correspondientes a niveles de humedad relativa superiores al 50% HR se encuentran dentro de los márgenes aceptables establecidos.
Este resultado indica una desviación puntual en los rangos mencionados, lo cual debe ser considerado en la evaluación del desempeño general del equipo.

Resultados 2do Nivel: La única desviación significativa se presentó en el punto de 30%HR y 50%HR de humedad relativa. Todos los demás puntos de medición, tanto de humedad como de temperatura, cumplen con los límites establecidos. El sensor de humedad puede encontrarse desgastado de manera que afecta su rendimiento en rangos específicos de humedad. Esto podría ser el resultado de un uso prolongado, afectando más a los puntos bajos de humedad (como 30 %HR y 50%HR).

Figura 2: Error en punto 30%HR equipo 51623-PQ297.

- a) Utilizar el equipo para mediciones en rangos de humedad y temperatura que no presentan errores significativos. Puntos de humedad diferentes a 30% y 50% tanto como puntos de temperatura que se encuentren dentro del margen de error aceptable.
- b) Considerar el reemplazo del equipo en caso de que la medición en 30% y 50% sea crítica para la operación, ya que el equipo no permite ajustes internos para corregir este error.

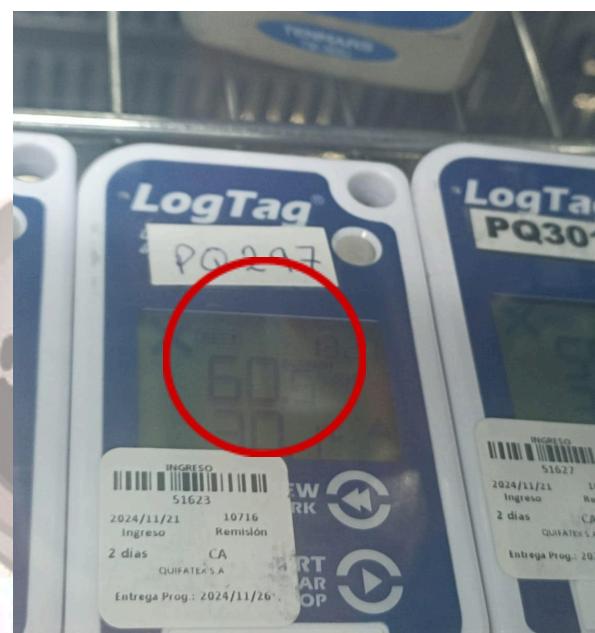
Figura 4: Error en punto 50%HR equipo 51623-PQ297.
