# INFORME DE REVISIÓN TÉCNICA

| Informe No.: | 51624.2 | Fecha de Revisión: | 2024-11-28 |

| Equipo: | Termohigrometro (datalogger) | Código empresa: | PQ-298 |
| Modelo: | UHADO-16 | División de escala: | 0.1 °C / 1 %HR |

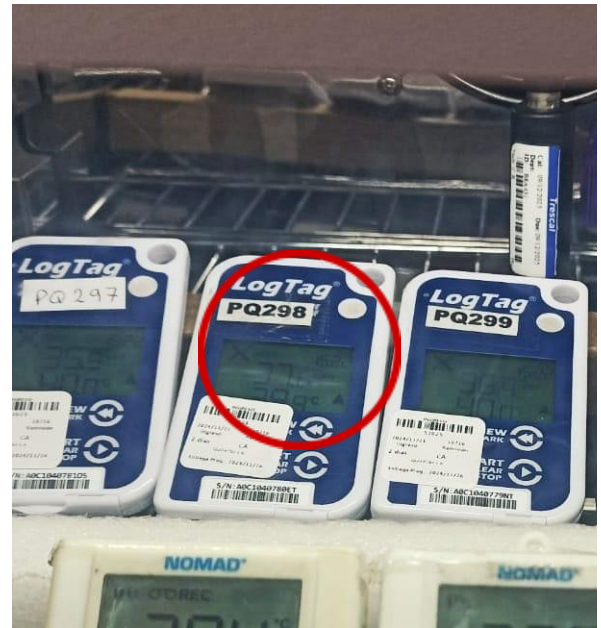
- i. *Puntos de calibración de humedad relativa al 30% y 50% HR (FAIL):* Durante la verificación, se observó que el equipo presentó un error de 7.76% HR en el punto de calibración de 30% HR y un error de 12.11% HR en el punto de 50% HR, ambos superando el límite máximo permitido de  $\pm 3\%$ . No obstante, se verificó que los puntos de calibración correspondientes a niveles de humedad relativa superiores al 50% HR se encuentran dentro de los márgenes aceptables establecidos.
- Este resultado indica una desviación puntual en los rangos mencionados, lo cual debe ser considerado en la evaluación del desempeño general del equipo.

**Resultados 2do Nivel:** La única desviación significativa se presentó en el punto de 30%HR y 50%HR de humedad relativa. Todos los demás puntos de medición, tanto de humedad como de temperatura, cumplen con los límites establecidos. El sensor de humedad puede encontrarse desgastado de manera que afecta su rendimiento en rangos específicos de humedad. Esto podría ser el resultado de un uso prolongado, afectando más a los puntos bajos de humedad (como 30 %HR y 50%HR).

Figura 2: Error en punto 30%HR equipo 51624-PQ298.

- a) Utilizar el equipo para mediciones en rangos de humedad y temperatura que no presentan errores significativos. Puntos de humedad diferentes a 30% y 50% tanto como puntos de temperatura que se encuentren dentro del margen de error aceptable.
- b) Considerar el reemplazo del equipo en caso de que la medición en 30% y 50% sea crítica para la operación, ya que el equipo no permite ajustes internos para corregir este error.

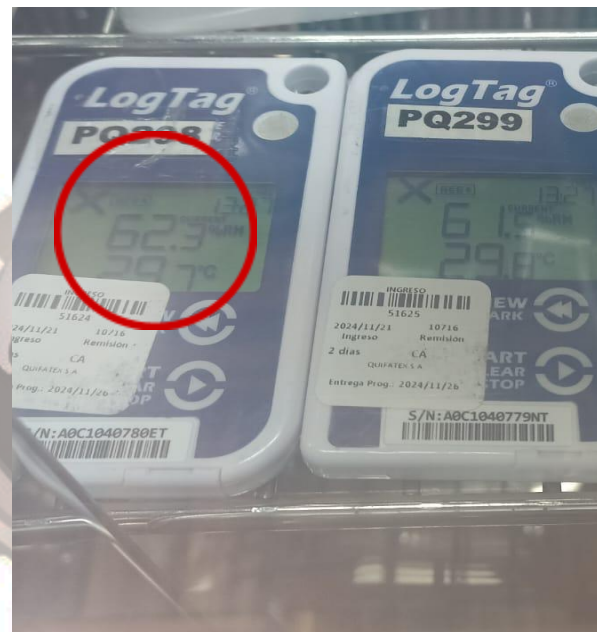
Figura 4: Error en punto 50%HR equipo 51624-PQ298.
