INFORME TÉCNICO

Cliente: ARIAS SANTAFE RONAL STALIN

Equipo: Medidor de punto de rocío Elcometer 319

Part number: G319----S **Serie:** LF06804

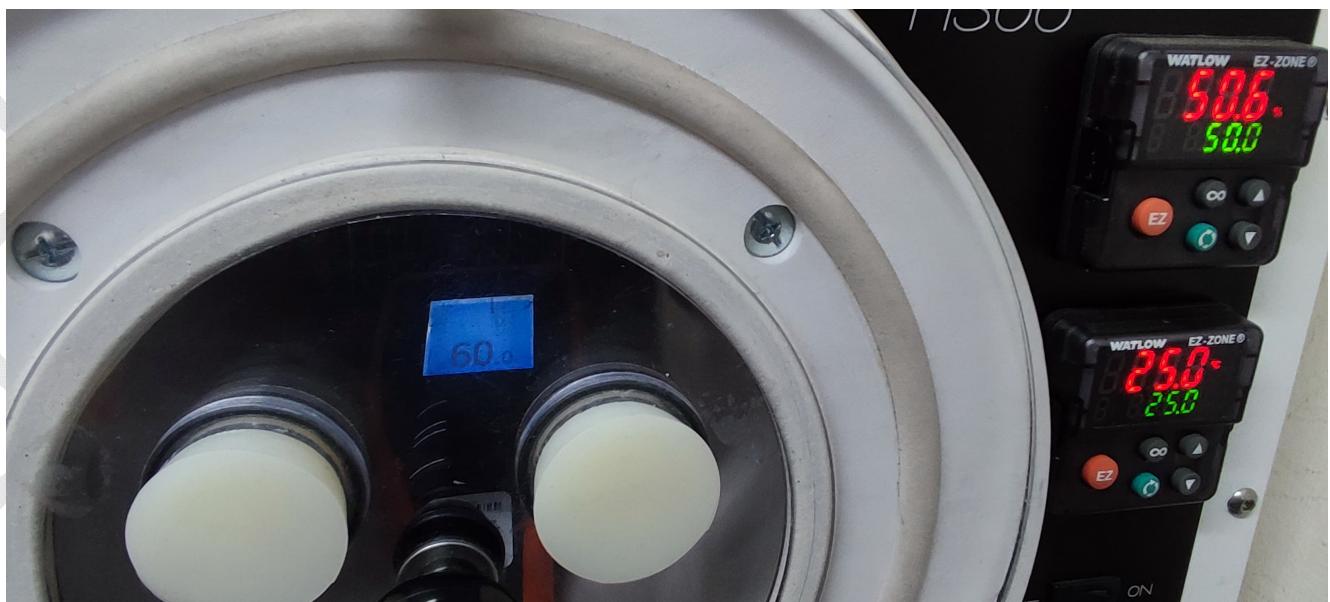
El Medidor de Punto de Roció enciende con normalidad. Al ingresar el equipo a la cámara climática comprobando que el sensor de humedad no registrar correctamente los datos, teniendo una desviación positiva que va fuera del parámetro de precisión aceptable para el equipo. El equipo dentro de la cámara climática muestra un valor sobre el que fue configurada la cámara. La precisión del equipo puede variar entre ± 3 HR%. El sensor de temperatura se encuentra en correcto funcionamiento.

El uso prolongado del equipo en diferentes tipos de ambiente puede afectar la vida útil del sensor, los residuos, polvo o cualquier partícula que ingrese al sensor puede afectar su vida útil, la cual está sujeta al tiempo de uso y al ser un sensor reemplazable, cumple con su tiempo de vida útil de acuerdo al fabricante.

Imagen de pruebas en la
cámara climática.
El error es de +9.4 %HR

Al momento el equipo se encuentra operativo con la sonda en dicho estado. Se recomienda que se realice el cambio de sonda, la revisión del sistema operativo y la calibración con la nueva sonda.
