# INFORME DE MANTENIMIENTO

| <b>Informe No.:</b> | 53505 (T) | <b>Fecha de Mantenimiento:</b> | 2025-01-27 |

| <b>Equipo:</b> | Hydro Ground Power | <b>Código empresa:</b> | HGPU50-30-1SA |
| <b>Serie:</b> | 75316 | <b>Ubicación:</b> | Hangar - Avianca UIO |

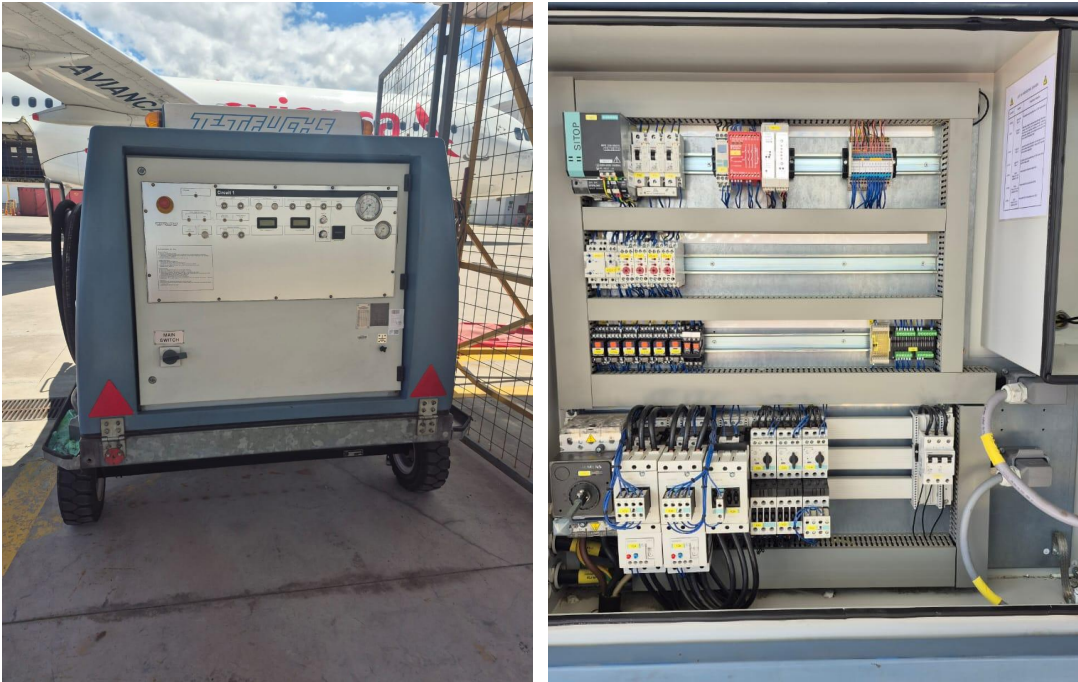
e. Inspección y limpieza del panel de control del equipo. (Operación adecuada de indicadores manómetros de presión, funcionamiento adecuado de displays, inspección de señales lumínicas de contaminación de filtro).

Fotografía 1. Estado superficial del panel de instrumentos

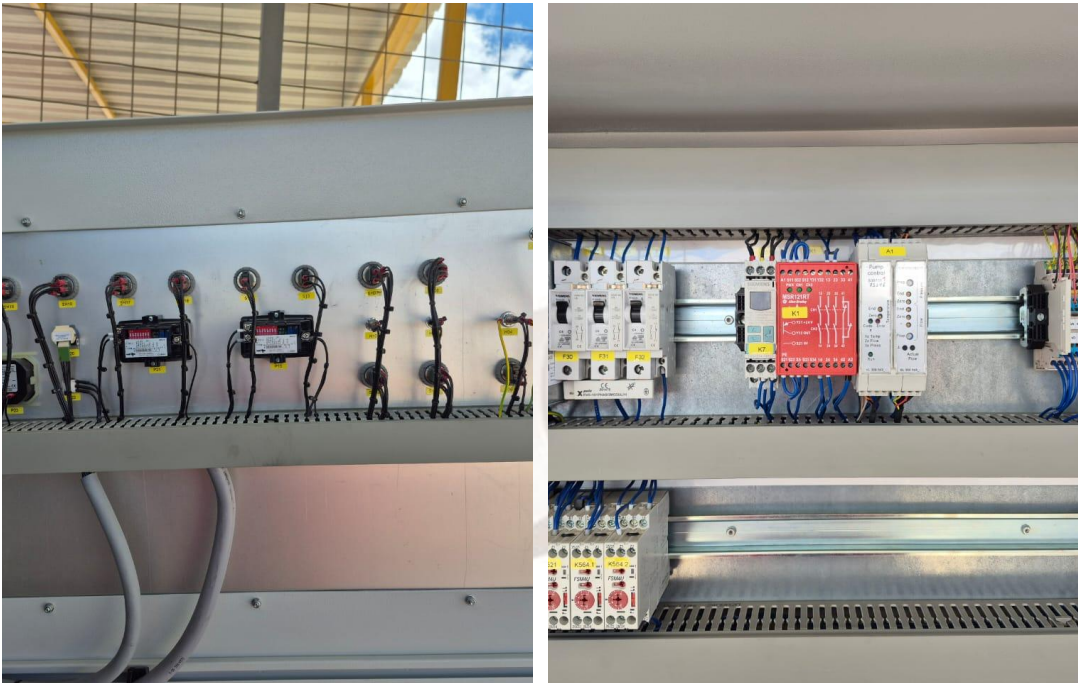
f. Inspección y limpieza del interior del panel eléctrico del equipo. (Presencia de polvo en el interior del equipo, ajuste de elementos de control del panel eléctrico).

Fotografía 2. Interior del panel de distribución eléctrica y anclaje de tierra.

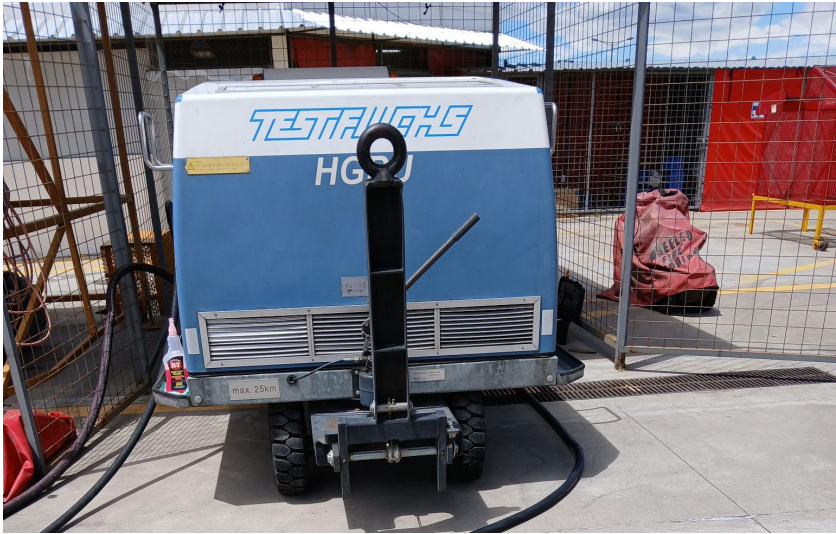
- i. Limpieza de estructura y cubiertas externas, conectores, cableado, material aislante, entradas y salidas de aire.
- ii. Inspección visual y limpieza de cubierta protectora del equipo. (Ligera presencia de polvo sobre el equipo, Presencia de líquido hidráulico en las canaletas laterales del equipo).

Fotografía 3. Estado superficial del exterior del equipo.

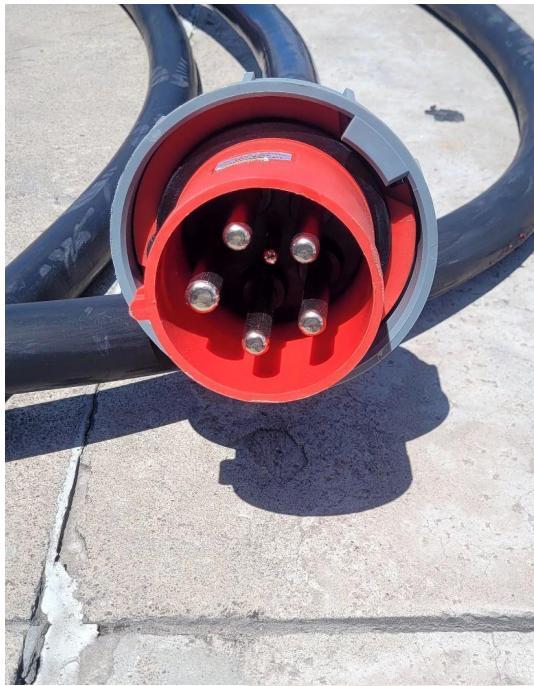
- d. Inspección y limpieza de cable de alimentación eléctrica del equipo. (Elemento faltante en la protección plástica del toma corriente que deja entrevisto los cables de alimentación, limpieza de polvo, desgaste en los pines de alimentación eléctrica).

Fotografía 4. Inspección de los pines del cable de alimentación eléctrica del equipo.

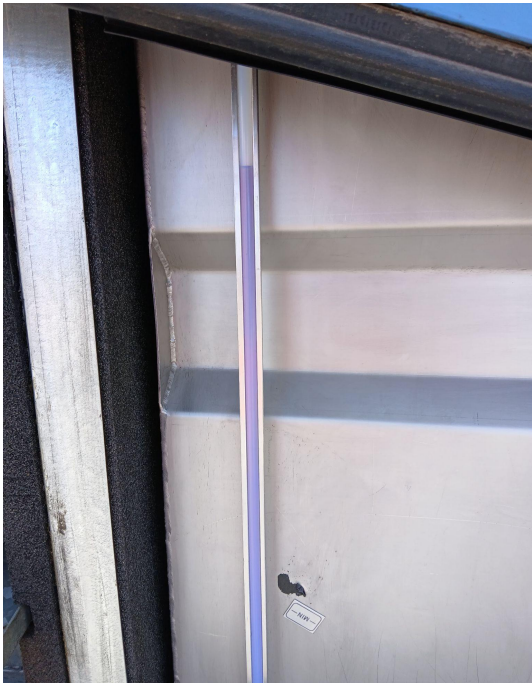
- i. Se realizó la inspección de las bombas y sus componentes:
  - a. Inspección del tanque de fluido del equipo. (Nivel de aceite adecuado correspondiente al 70% de máxima capacidad del tanque, se presenta una deformación lateral producto de una sobrepresión durante un ensayo previo al mantenimiento preventivo)

Fotografía 5. Inspección de nivel de aceite en el interior del tanque.

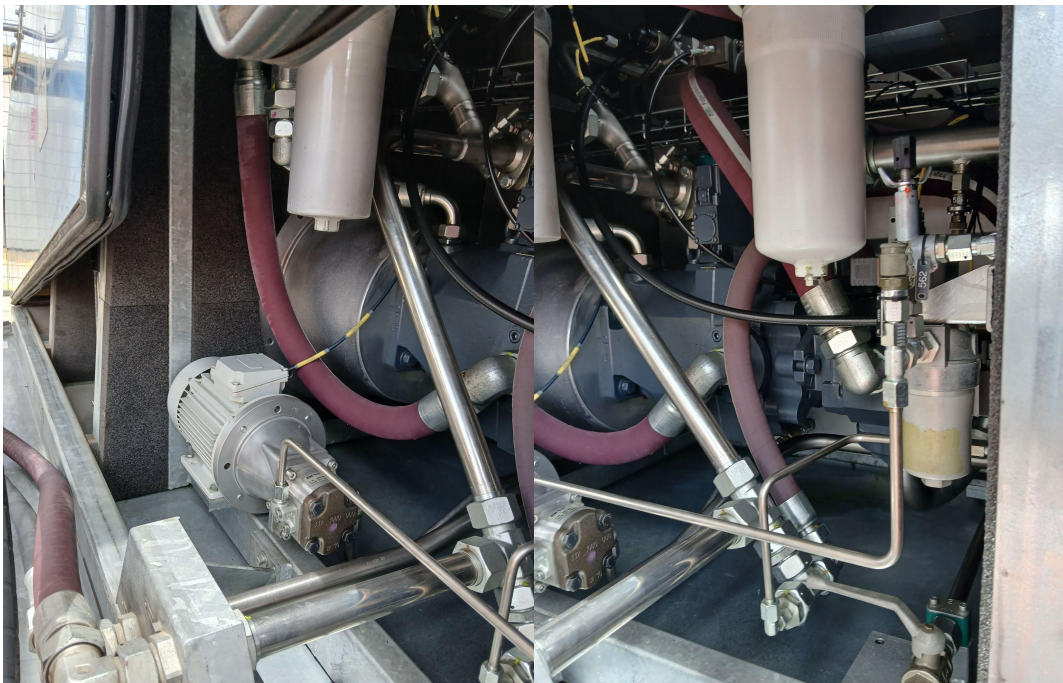
- i. Inspección del estado del sistema de manguera internas del equipo. (No se presentan fugas en las conexiones de las mangueras, ligeras manchas de aceite en esponjas resultado de un ensayo previo al mantenimiento preventivo).

Fotografía 6. Inspección de fugas de aceite en el interior del equipo.

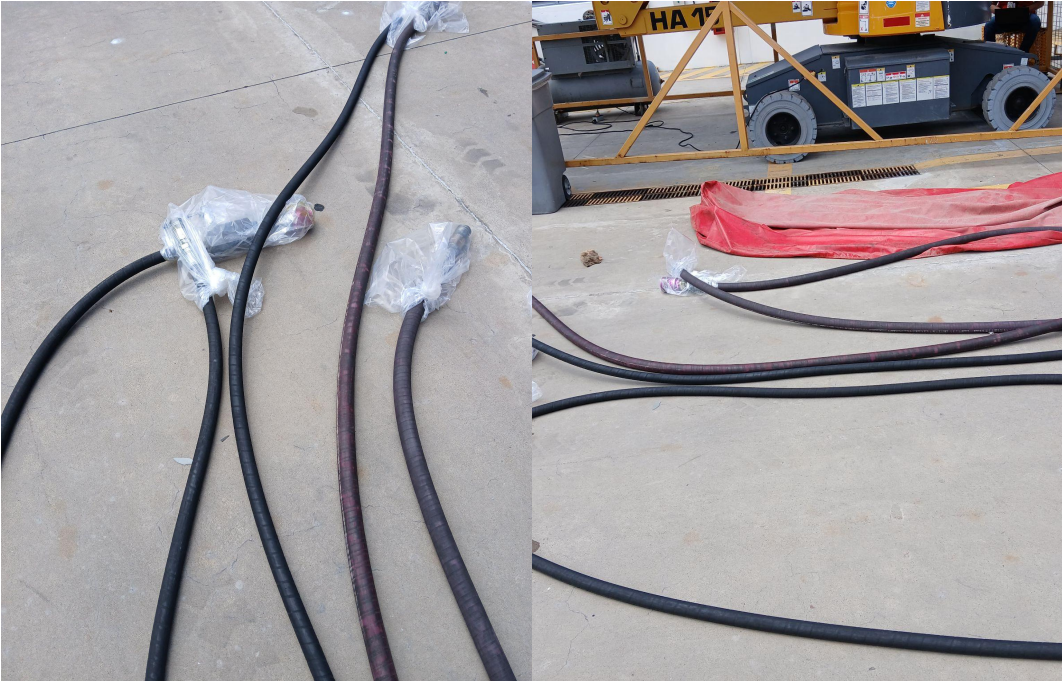
- b. Inspección de fugas debajo del equipo. (No se presentaron señales de fuga por debajo del equipo).
  - c. Inspección y limpieza de las mangueras. (No se presentan señales de fuga de líquido en las mangueras ni en sus conexiones, estado superficial adecuado, uno de los soportes donde se ubican las mangueras se encuentra deformado por el peso de las mangueras).

Fotografía 7. Inspección y limpieza de mangueras.

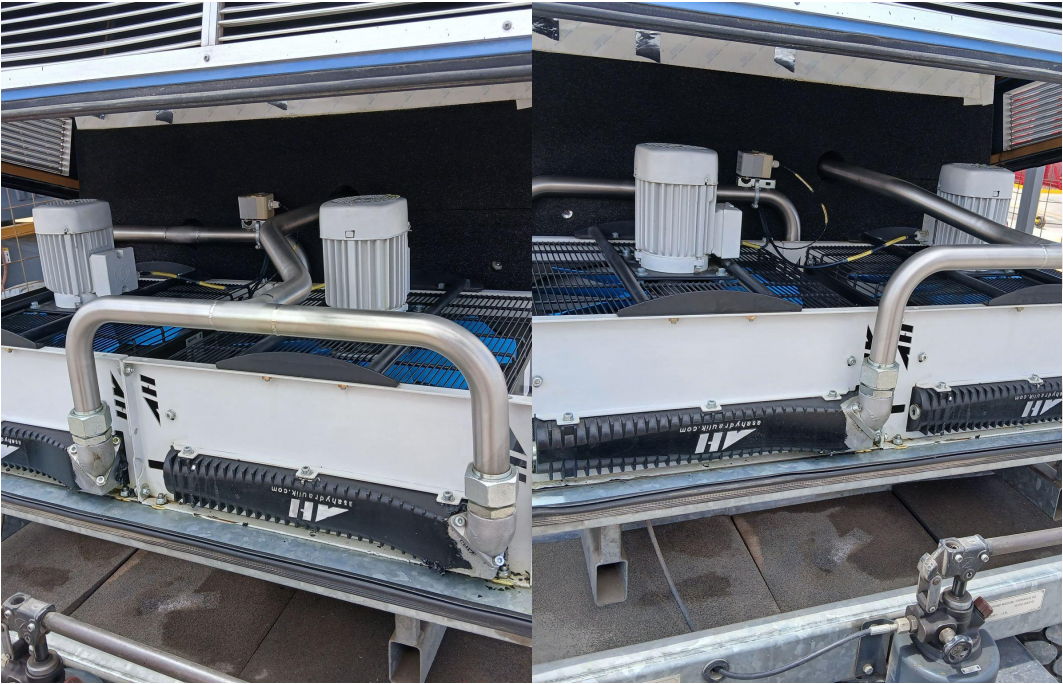
- i. Inspección de elementos de enfriamiento. (No se presenta ningún daño en el sistema).

Fotografía 7. Inspección y limpieza de radiadores/ventiladores.
