INFORME DE MANTENIMIENTO

Informe No.:	53505 (T)	Fecha de Mantenimiento:	2025-01-27
Orden de reparación:	R0351125	Fecha de próximo Mantenimiento:	2025-04
Propietario:	AVIANCA – ECUADOR S.A.	Técnico de Mantenimiento:	Jonathan Fonseca
Dirección:	Av. Republica del Salvador E10 y Pasaje N34B-311, Edif. Astana, Oficina 2 PB.

Equipo:	Hydro Ground Power	Código empresa:	HGPU50-30-1SA
Marca:	Testfuchs	Rango:	N/A
Modelo:	Skydrol LD-4	División de escala:	N/A
Serie:	75316	Ubicación:	Hangar - Avianca UIO

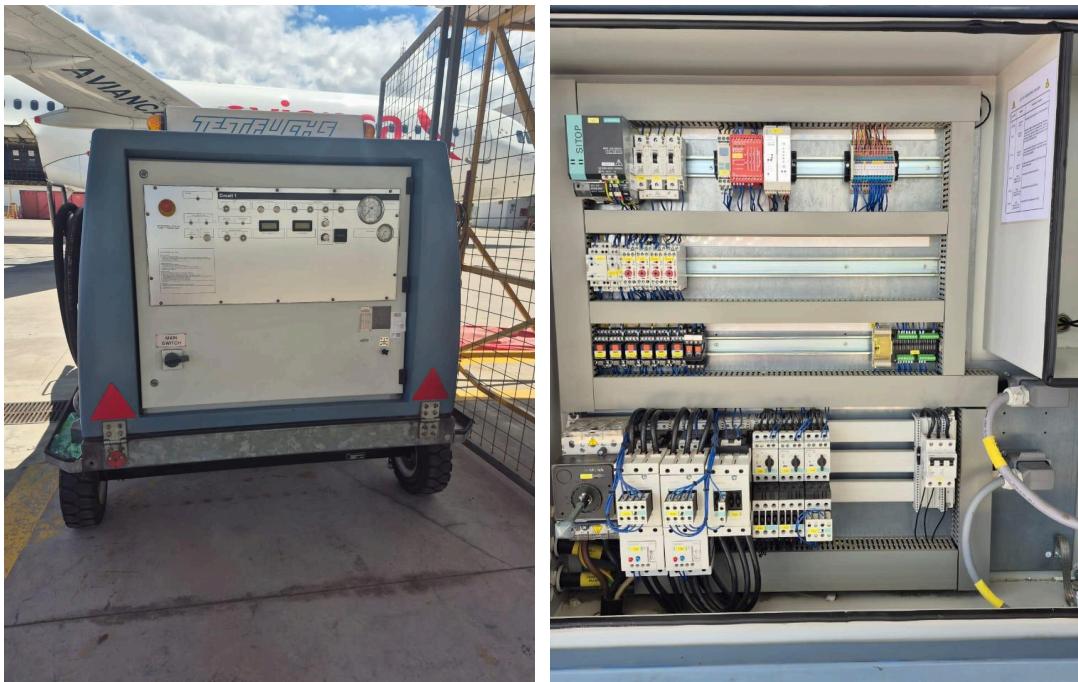
e. Inspección y limpieza del panel de control del equipo. (Operación adecuada de indicadores manómetros de presión, funcionamiento adecuado de displays, inspección de señales lumínicas de contaminación de filtro).

Fotografía 1. Estado superficial del panel de instrumentos

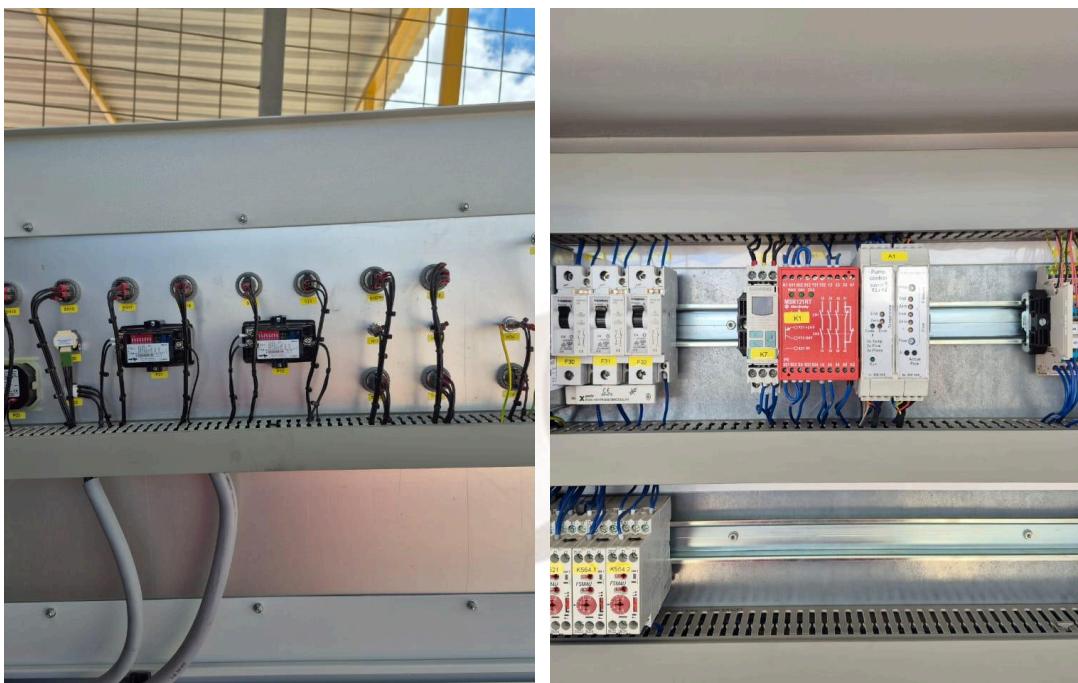
f. Inspección y limpieza del interior del panel eléctrico del equipo. (Presencia de polvo en el interior del equipo, ajuste de elementos de control del panel eléctrico).

Fotografía 2. Interior del panel de distribución eléctrica y anclaje de tierra.

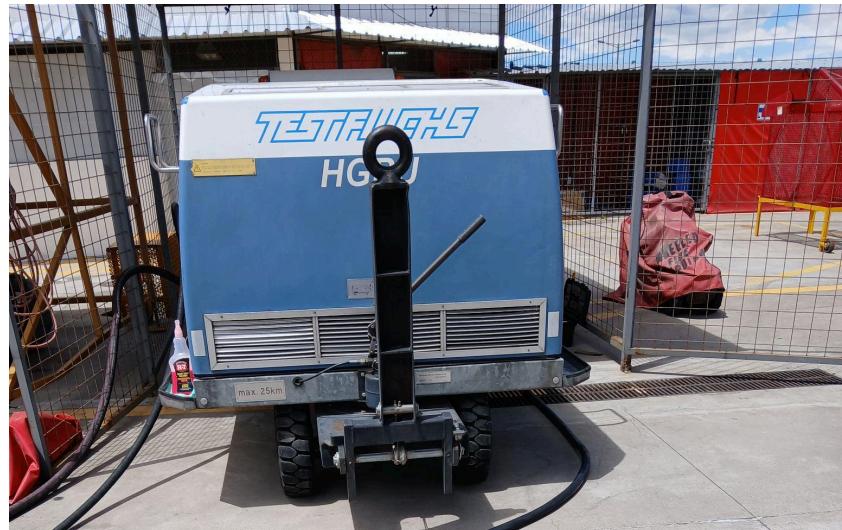
- i. Limpieza de estructura y cubiertas externas, conectores, cableado, material aislante, entradas y salidas de aire.
- ii. Inspección visual y limpieza de cubierta protectora del equipo. (Ligera presencia de polvo sobre el equipo, Presencia de líquido hidráulico en las canaletas laterales del equipo).

Fotografía 3. Estado superficial del exterior del equipo.

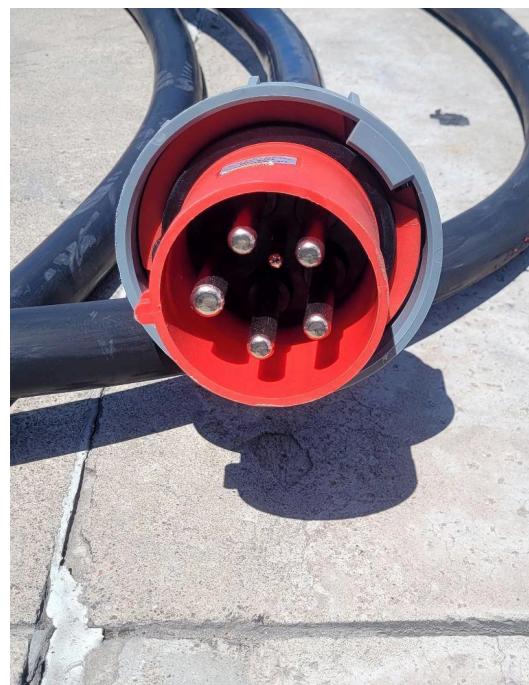
- d. Inspección y limpieza de cable de alimentación eléctrica del equipo. (Elemento faltante en la protección plástica del toma corriente que deja entre visto los cables de alimentación, limpieza de polvo, desgaste en los pines de alimentación eléctrica).

Fotografía 4. Inspección de los pinos del cable de alimentación eléctrica del equipo.

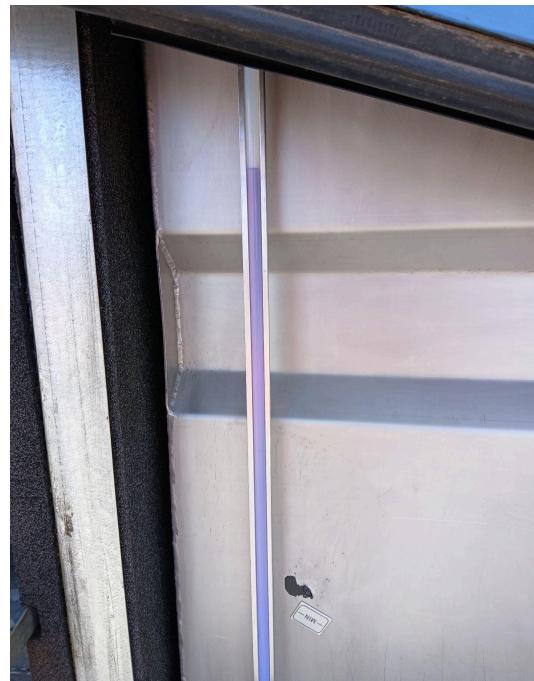
- i. Se realizó la inspección de las bombas y sus componentes:
 - a. Inspección del tanque de fluido del equipo. (Nivel de aceite adecuado correspondiente al 70% de máxima capacidad del tanque, se presenta una deformación lateral producto de una sobrepresión durante un ensayo previo al mantenimiento preventivo)

Fotografía 5. Inspección de nivel de aceite en el interior del tanque.

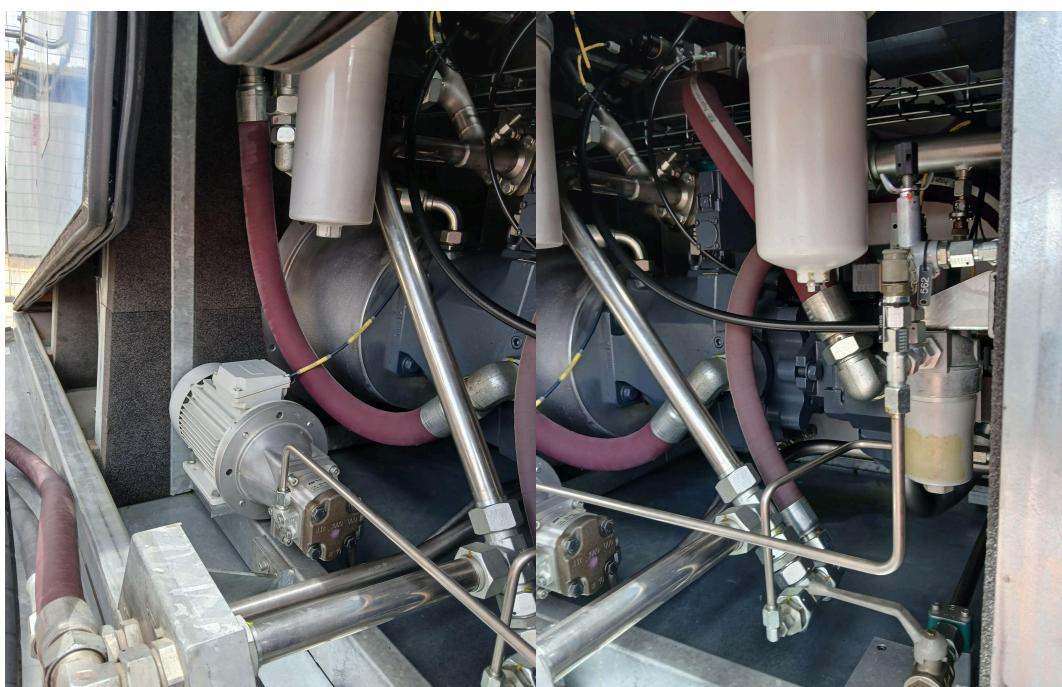
- i. Inspección del estado del sistema de manguera internas del equipo. (No se presentan fugas en las conexiones de las mangueras, ligeras manchas de aceite en esponjas resultado de un ensayo previo al mantenimiento preventivo).

Fotografía 6. Inspección de fugas de aceite en el interior del equipo.

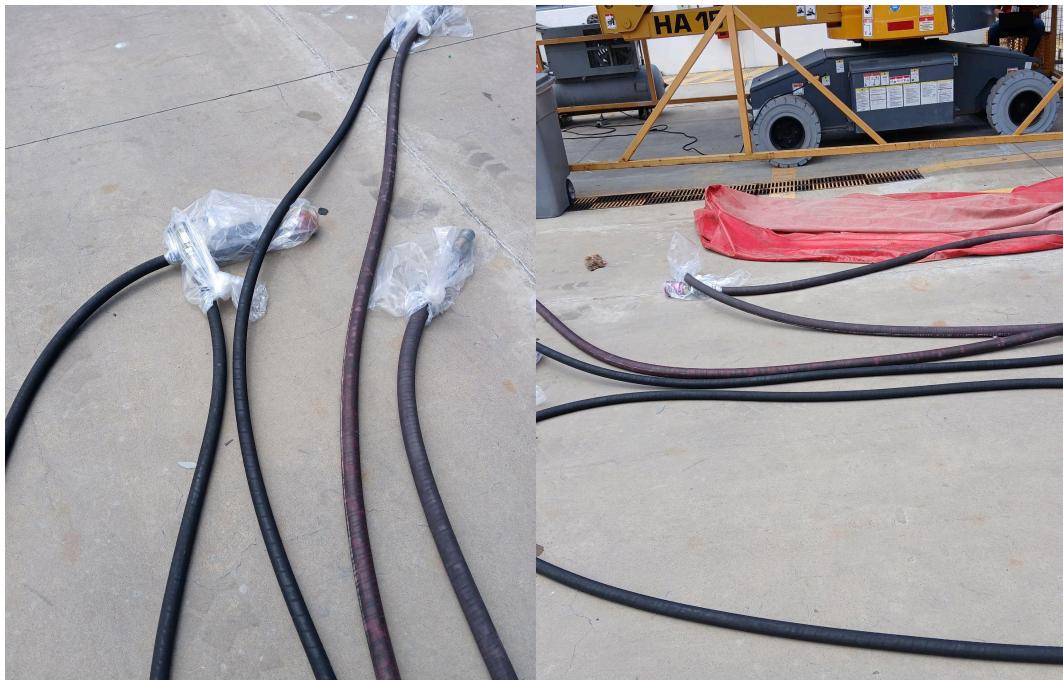
- b. Inspección de fugas debajo del equipo. (No se presentaron señales de fuga por debajo del equipo).
 - c. Inspección y limpieza de las mangueras. (No se presentan señales de fuga de líquido en las mangueras ni en sus conexiones, estado superficial adecuado, uno de los soportes donde se ubican las mangueras se encuentra deformado por el peso de las mangueras).

Fotografía 7. Inspección y limpieza de mangueras.

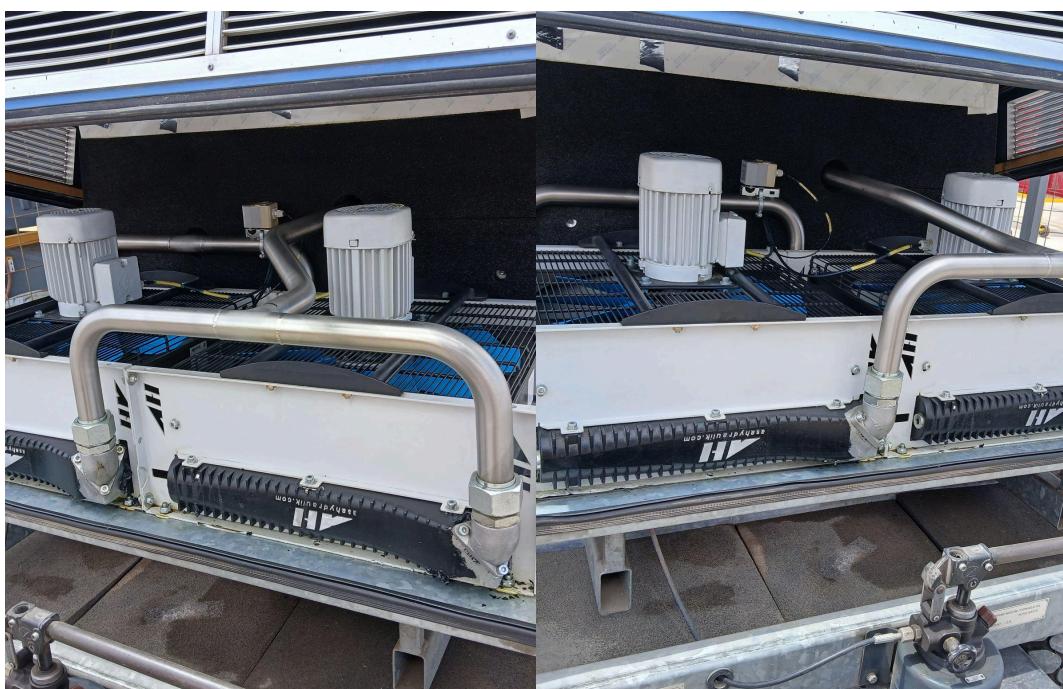
i. Inspección de elementos de enfriamiento. (No se presenta ningún daño en el sistema).

Fotografía 7. Inspección y limpieza de radiadores/ventiladores.
