# INFORME DE REVISIÓN TÉCNICA

## LABORATORIO DE VARIABLES ELÉCTRICAS

Informe No.:	52465	Fecha de Revisión:	2024-01-22
Propietario:	WARTSILA ECUADOR S.A.	Técnico de Mantenimiento:	Tec. Mauricio Landívar
Dirección:	TABABELA / AUTOPISTA E35 KM 24 1/2 Y PASAJE PANA NORTE 2, QUITO, PICHINCHA

Equipo:	Multímetro	Código empresa:	7012946
Marca:	Fluke	Rango:	1000 VAC; 1000 VDC; 500 MΩ; 10 AAC; 10 ADC
Modelo:	287	División de escala:	0.1 mV; 0,1 mA; 0,0001 Ω cxa
Serie:	17060077	Ubicación:	*****

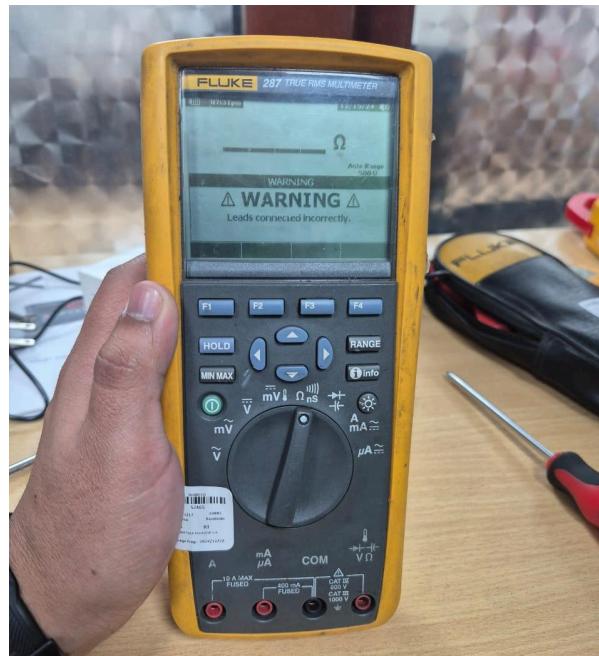
**Resultados 2do Nivel:** Al momento de encender el equipo se emite un mensaje de conexión que aparece cuando se conecta la parte para medición de corriente, aunque, no haya cables conectados en sus puertos, al momento de cambiar a diferentes valores de medición como voltaje o resistencia, el mensaje sigue activo, además, de que aunque se genere estos valores, el multímetro no los detecta, marca

Figura 1: Mensaje de conexión.

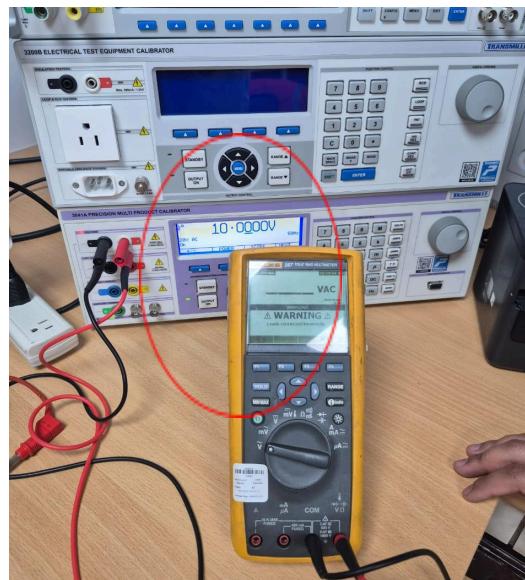
valores de 0 en todos los rangos, en la sección de corriente, en donde se conecta los cables en sus respectivos puertos y la perilla en corriente, el mensaje debería desactivarse, pero lo sigue emitiendo, esto es una señal de que su placa electrónica interna se encuentra dañada.

Figura 2: Medición de voltaje

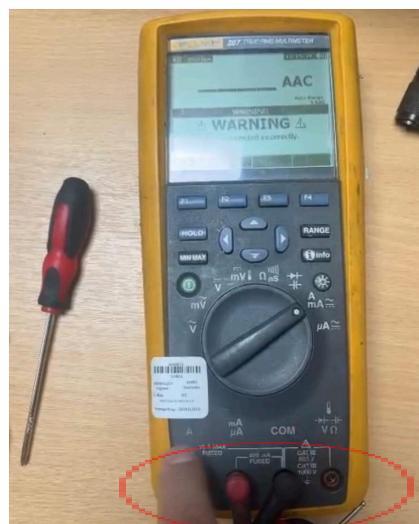
Figura 3: Conexión para medir corriente

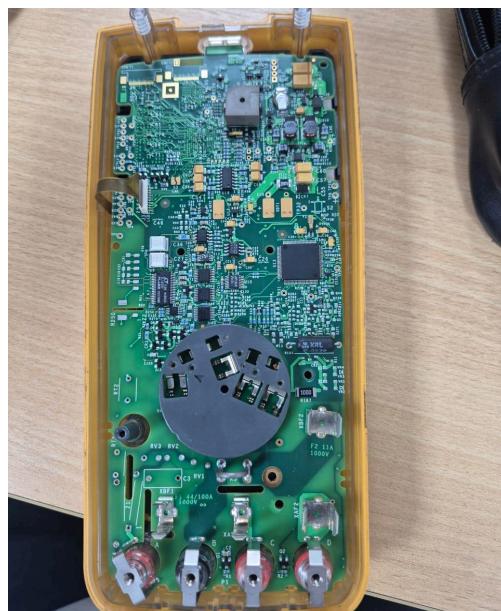
- a) El equipo no funciona adecuadamente.
- b) Tiene problemas en la parte de su programación interna (placa electrónica).
- c) No detecta ningún valor.

Figura 4: Placa interna del equipo.

- a) Se recomienda comprar otra placa para el equipo.
