# INFORME DE REVISIÓN TÉCNICA

## LABORATORIO DE VARIABLES ELÉCTRICAS

Informe No.:	52466	Fecha de Revisión:	2024-01-22
Propietario:	WARTSILA ECUADOR S.A.	Técnico de Mantenimiento:	Tec. Mauricio Landívar
Dirección:	TABABELA / AUTOPISTA E35 KM 24 1/2 Y PASAJE PANA NORTE 2, QUITO, PICHINCHA

Equipo:	Endoscopio	Código empresa:	7029316
Marca:	PCE	Rango:	*****
Modelo:	PCE-VE 300	División de escala:	*****
Serie:	MABBHA0133	Ubicación:	*****

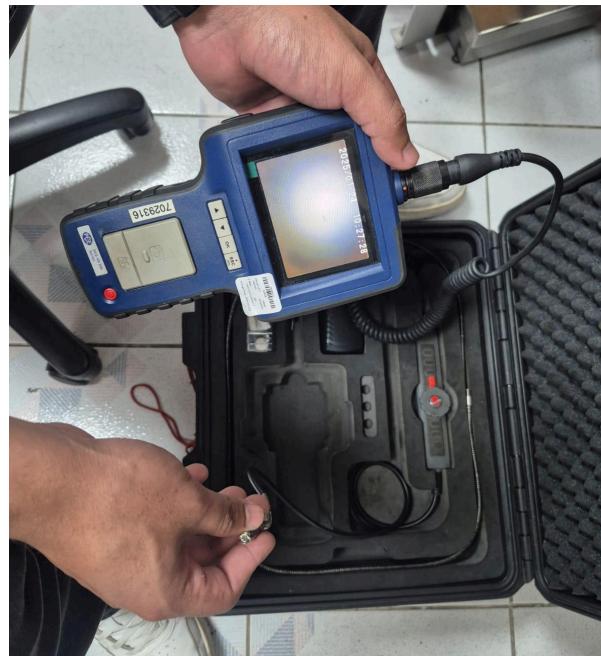
Figura 1: Imagen de la cámara.

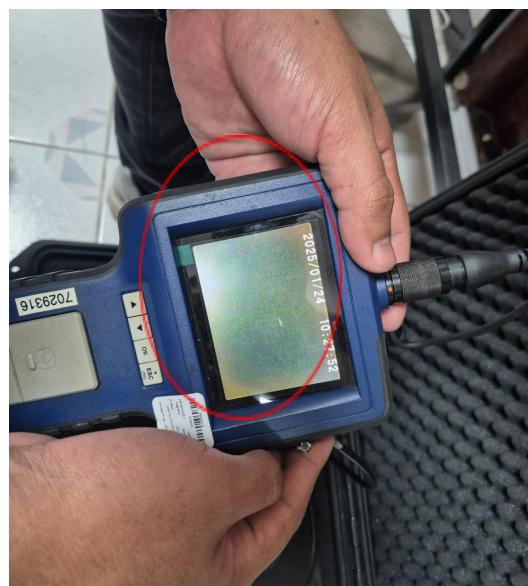
**Resultados 2do Nivel:** Al momento de conectar una de las dos cámaras que vienen en el equipo, se observa que la calidad de la imagen es muy borrosa, no se distingue bien la imagen, se presenta como si estuviera en contraluz por lo que para una verificación la cámara no serviría. Al momento de conectar la otra cámara al equipo la pantalla se distorsiona, por ende, la cámara se encuentra dañada.

Figura 2: Imagen borrosa de la cámara

- a) Dado que no existen repuestos disponibles por parte del fabricante y que las cámaras no funcionan adecuadamente, se recomienda dar de baja el equipo.

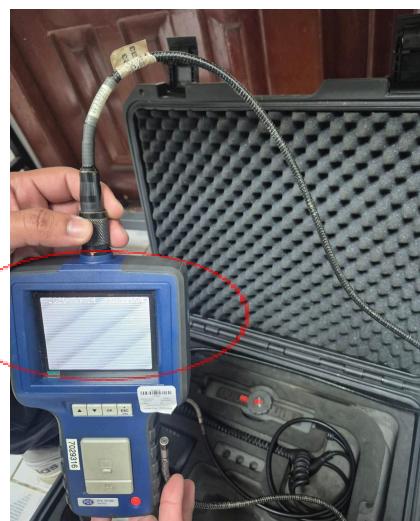
- a) Las cámaras no funcionan adecuadamente.
- b) Una cámara presenta distorsión en la pantalla.
- c) El equipo funciona.

Figura 3: Cámara con distorsión

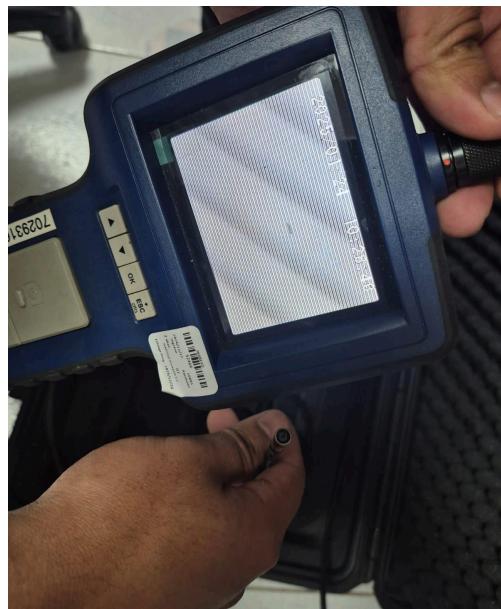
Figura 4: Pantalla del equipo.
