INFORME DE REVISIÓN TÉCNICA

LABORATORIO DE VARIABLES ELÉCTRICAS

Informe No.:	52782	Fecha de Revisión:	2025-01-16
Propietario:	PANELES ELECTRICOS PANELEC S.A.	Técnico de Mantenimiento:	Tec. Mauricio Landívar
Dirección:	Km 15.5 Vía a Daule y Av. Rosavín

Equipo:	Balanza Digital	Código empresa:	*****
Marca:	Lexus	Rango:	(0 a 30000) g
Modelo:	Lexus Matrix	División de escala:	1 g
Serie:	INN-22006	Ubicación:	*****

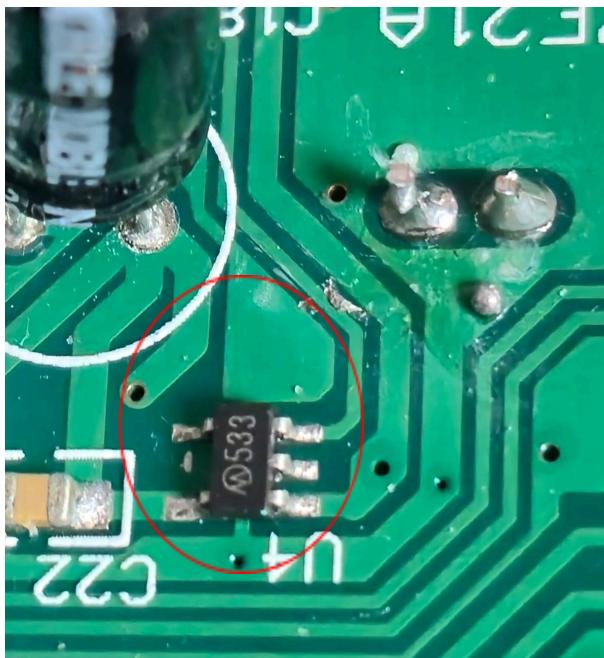
Resultados 2do Nivel: Se utiliza una fuente de alimentación externa para la comprobación del puerto de alimentación de la balanza, el cual nos dio el voltaje igual que de la fuente en su extremo que está conectado a la placa electrónica. Se comprueba el estado de su batería el cual se encontraba descargada, pero el voltaje era de acuerdo a su capacidad, tal como se muestra en sus especificaciones técnicas. Al conectar directamente la fuente de alimentación externa en su zona de alimentación de la placa electrónica, se puede observar que en paralelo la salida que está conectado a la batería interna manda el voltaje requerido para poder recargar. Al revisar la placa electrónica se sigue el camino de la línea de alimentación que tiene el circuito, por lo tanto, en una sección el voltaje ya no continuaba, se revisó el elemento que no permitía el paso de voltaje, por ende, se realizó un puente entre sus terminales, el cual permitió que se encendiera la balanza. El elemento se encuentra dañado ya que no permite la continuidad de voltaje para poder encender la balanza, este elemento se encuentra tanto en su sección de encendido como para el sensor de pesaje.

Figura 1: Elemento dañado de la placa electrónica.

- a) Se recomienda reemplazar el elemento de la placa electrónica.

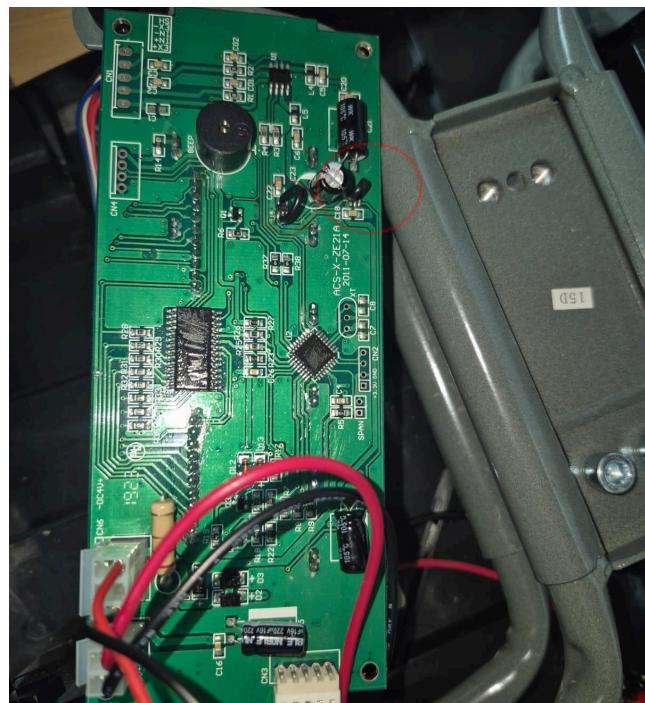
- a) El equipo debe cambiar el elemento de la placa electrónica para poder funcionar.
- b) El elemento no se encuentra disponible.
- c) No es recomendable usar el puente ya que puede alterar el funcionamiento diseñado por el fabricante.

Figura 2: Secciones de la placa electrónica afectados.

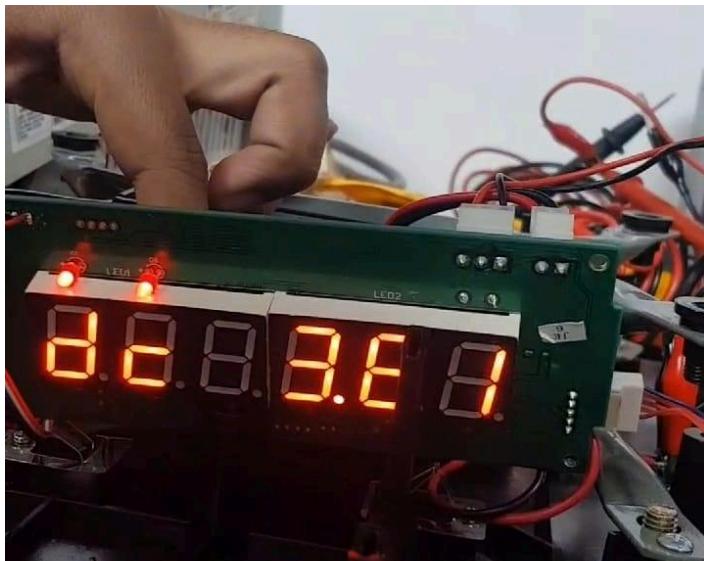
Figura 3: Encendido usando el punte en las terminales del elemento.
