# INFORME DE MANTENIMIENTO

## REVISIÓN TÉCNICA

Informe No.:	52563	Fecha de Revisión:	2025-01-07
Propietario:	EMPRESA PUBLICA DE HIDROCARBUROS DEL ECUADOR EP PETROECUADOR	Técnico de Mantenimiento:	Jonathan Fonseca
Dirección:	ALPALLANA E8-86 Y AV. 6 DE DICIEMBRE

Equipo:	Termo-anemómetro	Código empresa:	2476928
Marca:	KESTREL	Rango:	(-45 a 125) °C (0 a 100) %HR (0.5 a 60) m/s (1 a 110) kPa
Modelo:	5500	División de escala:	0.1 °C 0.1 %HR 0.1 m/s 0.01 kPa
Serie:	2476928	Ubicación:	*****

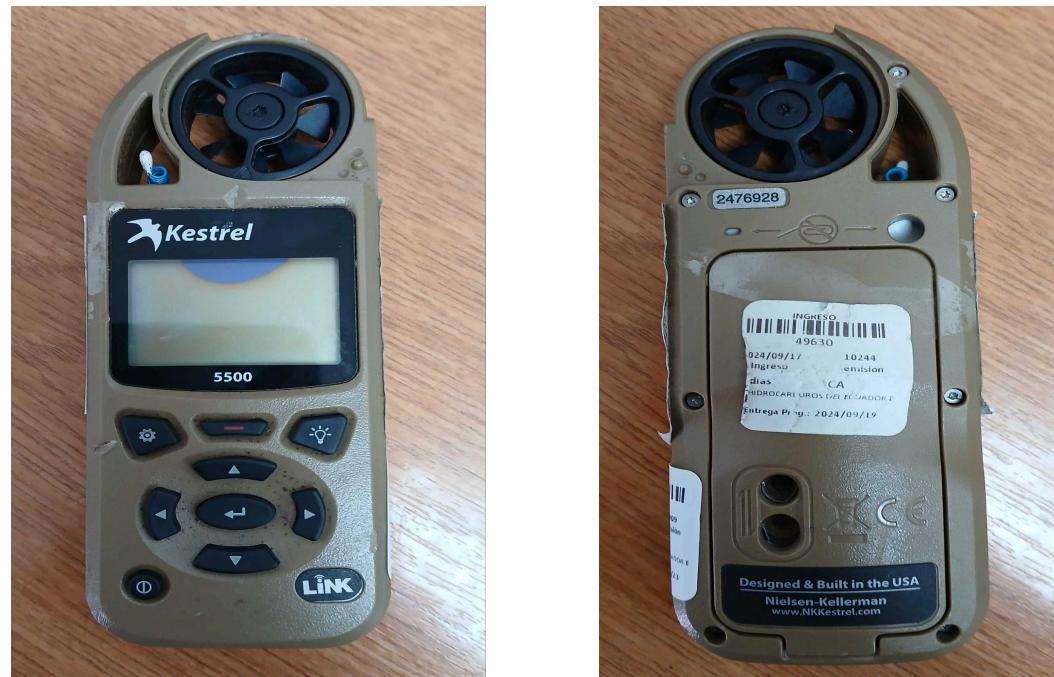
**Fig. 1 Vista general del Equipo**

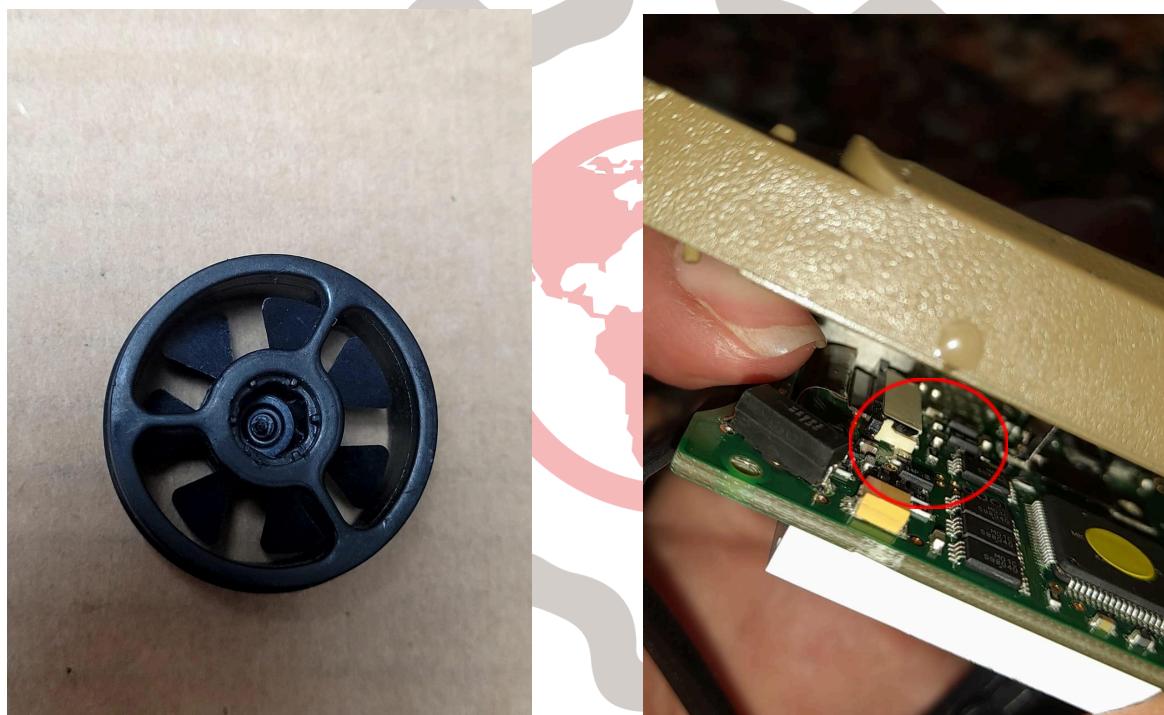
Durante la inspección superficial del equipo, se detectó una esquina de la hélice dobrada, lo cual generaba ruido anómalo, este sonido es causado por el desbalanceo de la hélice.

**Fig. 2 Hélice doblada**

Se llevó a cabo un procedimiento de alineación y ajuste de la hélice, restaurando su simetría y eliminando el desbalanceo mecánico. Este ajuste permitió recuperar el equilibrio durante la rotación, evitando las vibraciones y el ruido anómalo.
