# INFORME DE MANTENIMIENTO

## REVISIÓN TÉCNICA

| <b>Informe No.:</b> | 52563 | <b>Fecha de Revisión:</b> | 2025-01-23 |

| <b>Equipo:</b> | Termo-anemómetro | <b>Código empresa:</b> | 2476928 |

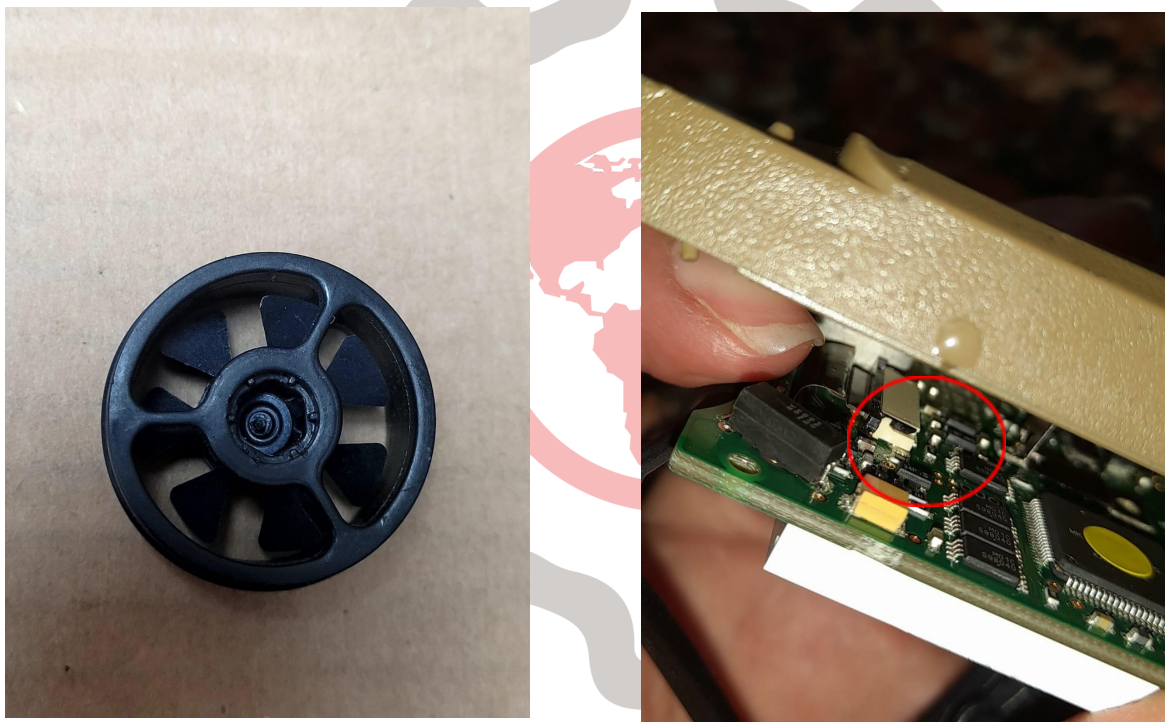
Durante la inspección superficial del equipo, se detectó una esquina de la hélice doblada, lo cual generaba ruido anómalo, este sonido es causado por el desbalanceo de la hélice.

Fig. 2 Hélice doblada

Se llevó a cabo un procedimiento de alineación y ajuste de la hélice, restaurando su simetría y eliminando el desbalance mecánico. Este ajuste permitió recuperar el equilibrio durante la rotación, evitando las vibraciones y el ruido anómalo.
