# INFORME DE MANTENIMIENTO

## REVISIÓN TÉCNICA

Informe No.:	52922	Fecha de Revisión:	2025-01-10
Propietario:	QUALIPHARM LABORATORIO FARMACEUTICO S.A.	Técnico de Mantenimiento:	Ing. Isaac Calle
Dirección:	AV. MANUEL CORDOVA GALARZA PB Y ESPERANZA (Oe4-175), QUITO, PICHINCHA

Equipo:	Balanza Digital	Código empresa:	AFMAYEQ00469
Marca:	BIOBASE	Rango:	(0 - 120) g
Modelo:	BM-E10A	División de escala:	0.001 g
Serie:	BME10A20231013009	Ubicación:	Producción Farma

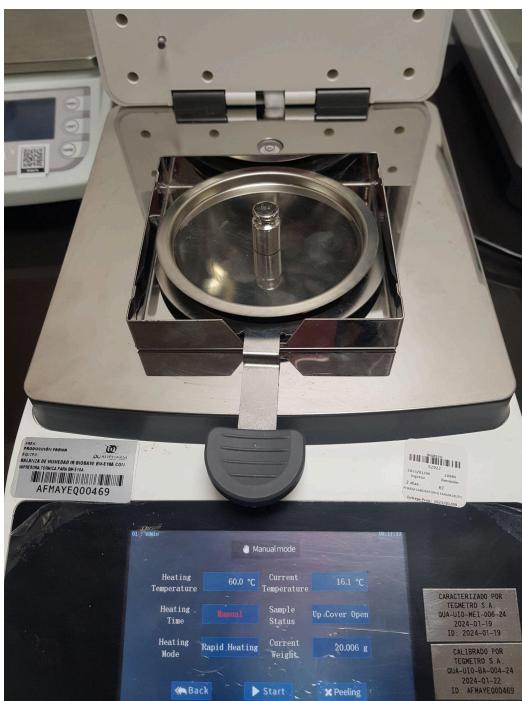
**Fig. 1 Vista general del Equipo**

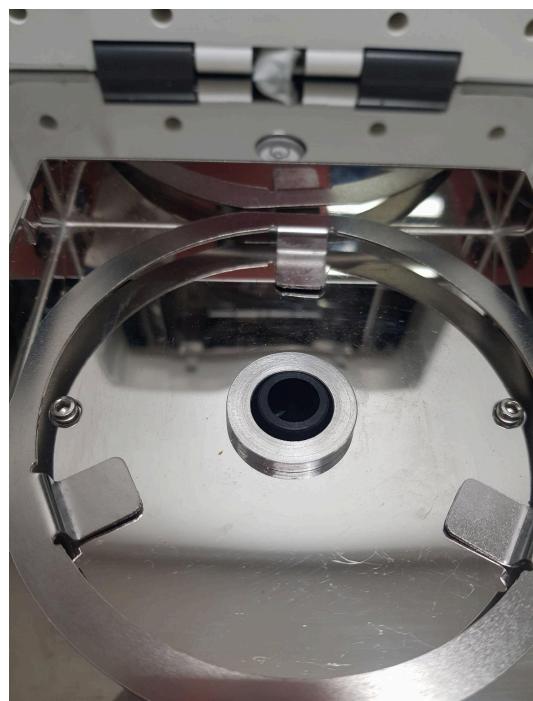
**Fig. 2 Vista interna del Equipo**

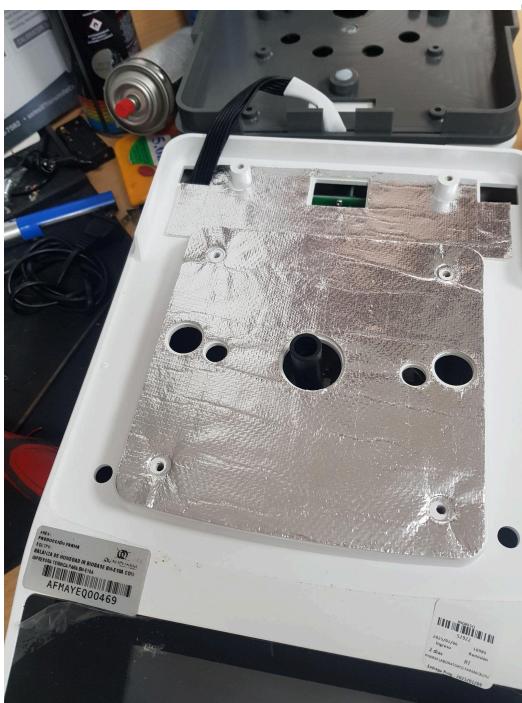
Los sensores de pesaje muestran indicios de desgaste, Los componentes internos presentan acumulación de suciedad y residuos que podrían estar interfiriendo con el funcionamiento adecuado del sistema.

**Fig. 3 Compartimentos internos**

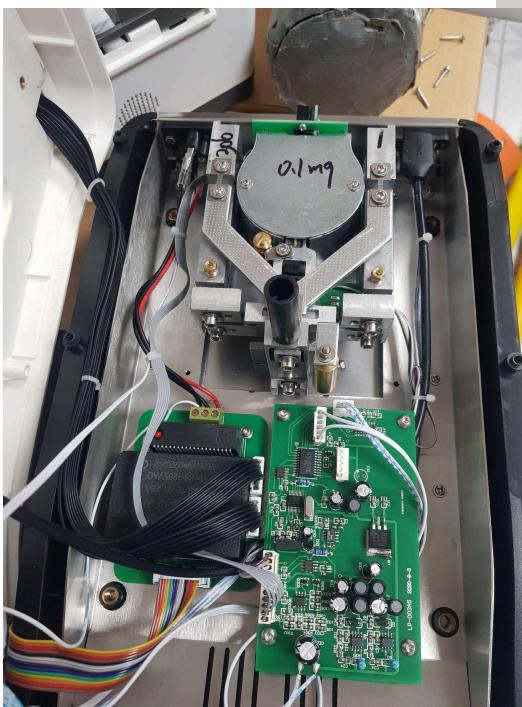
**Fig. 7 Limpieza y ajuste**

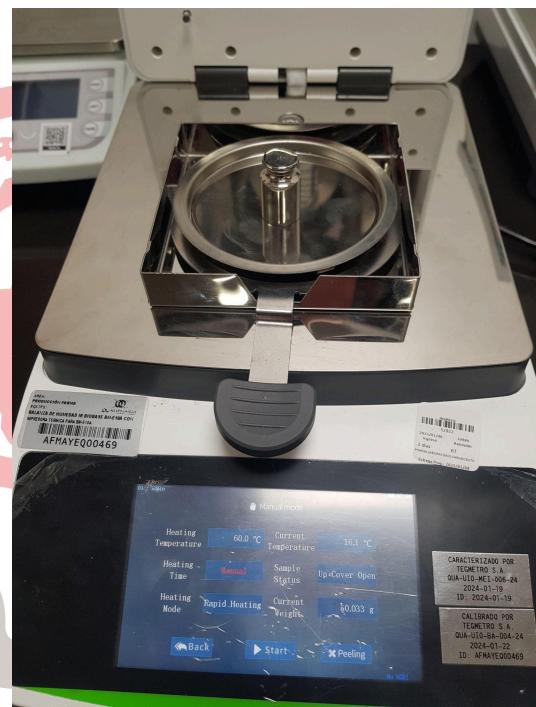
La balanza manifiesta dificultades significativas en la correcta determinación de los pesos medidos, lo que ocasiona resultados poco confiables y una clara discrepancia al compararlos con los patrones de referencia establecidos. A partir de los 50 g se genera una dispersión de  $\pm 0.030$  g

**Fig. 8 Prueba con patrón**
