INFORME DE REVISIÓN TÉCNICA

Informe No.:	52616	Fecha de Revisión:	2025-01-29
Propietario:	ZITROIN S.A.	Técnico de Mantenimiento:	Ing. Isaac Calle
Dirección:	AV. 12 DE OCTUBRE S/N Y CRISTOBAL COLÓN

Equipo:	Torquímetro	Código empresa:	*****
Marca:	LUTRON	Rango:	(0 a 15) kg.cm
Modelo:	TQ-8800	División de escala:	0.1 kg.cm
Serie:	535063	Ubicación:	Laboratorio

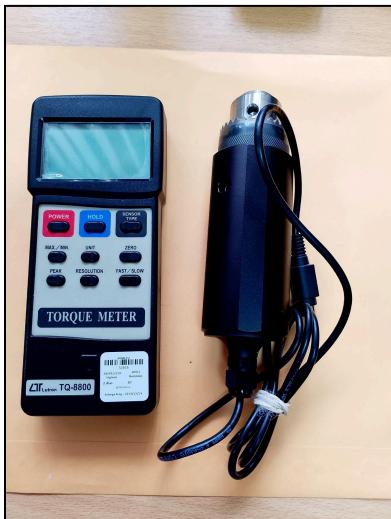
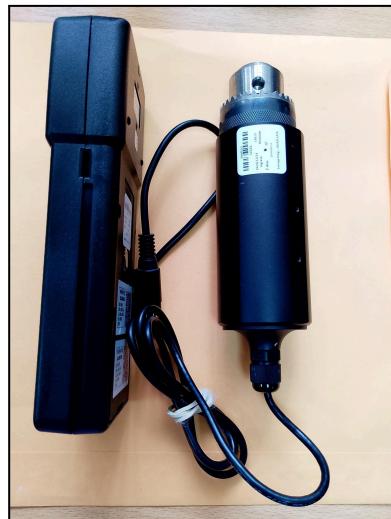
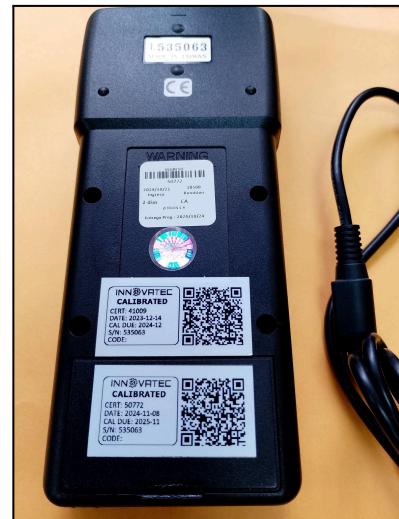
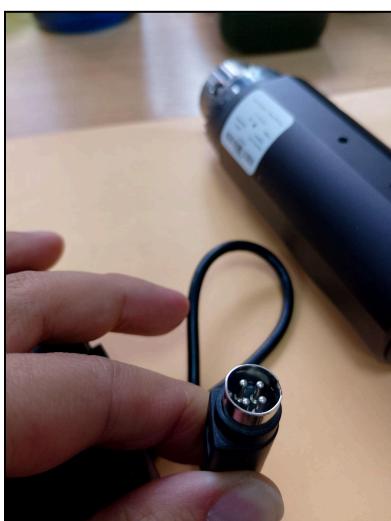
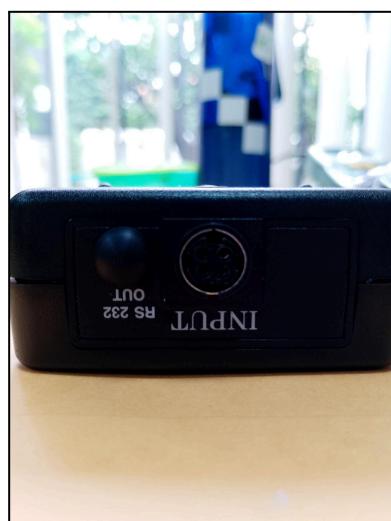
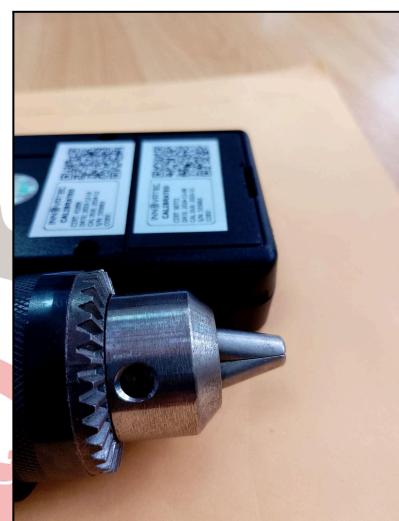
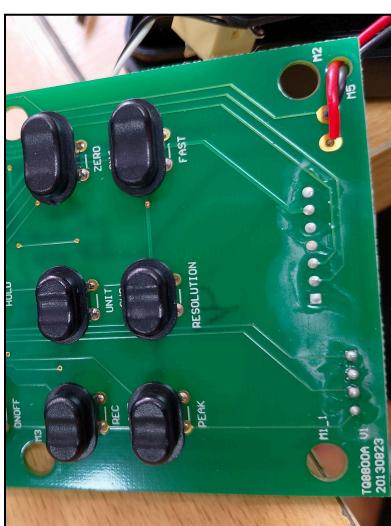
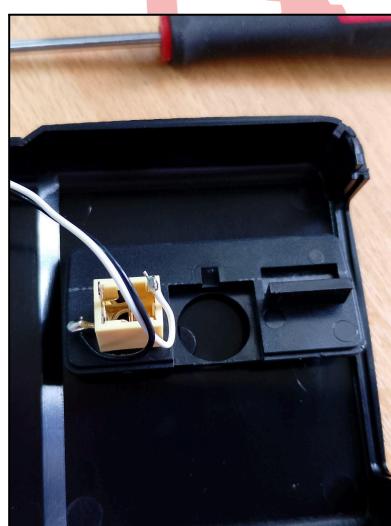
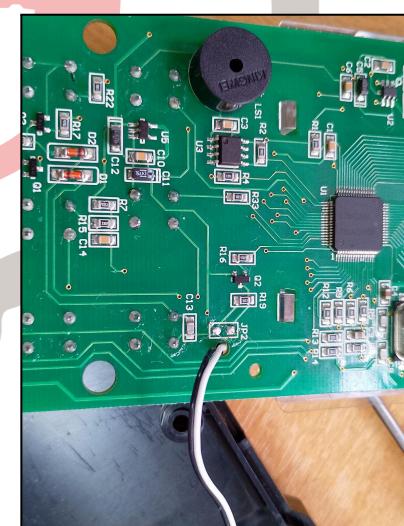
Fig. 1 Revisión técnica

- Al encender el torquímetro, se observó que permanece bloqueado en la pantalla de inicio, sin permitir la visualización de mediciones ni responder a comandos.
- Esta falla impide su correcto uso y afecta su operatividad.

Se detectó que el sensor, al conectarse al equipo, no responde ni registra mediciones. Esta falla es consecuencia de una manipulación inadecuada y una incorrecta instalación del sensor con el monitor, lo que ha generado problemas de comunicación entre los componentes.

Además, se observó la presencia de óxido y sulfatación en la placa base, lo que indica un deterioro significativo en los circuitos internos. Esta corrosión puede estar afectando la transmisión de datos y la operatividad del equipo, agravando las fallas detectadas.

Como resultado, el equipo no registra datos de manera fiable y, en algunos casos, muestra valores aleatorios al momento de establecer contacto. Se recomienda una revisión técnica exhaustiva para evaluar el estado del sensor y su compatibilidad con el sistema, así como determinar el alcance del daño en la placa base. En función de los hallazgos, será necesario considerar el reemplazo del sensor y/o la restauración de la placa base para garantizar un funcionamiento óptimo del equipo.

- 5.1. Es preferible dar de baja el torquímetro y considerar la adquisición de un equipo nuevo que cumpla con los requerimientos operativos actuales. Esta decisión permitirá garantizar mediciones confiables, reducir riesgos asociados a fallas y optimizar los recursos destinados al mantenimiento de equipos de medición.
