INFORME DE MANTENIMIENTO

REVISIÓN TÉCNICA

Informe No.:	53992	Fecha de Revisión:	2025-02-19
Propietario:	WELL OILFIELD SOLUTIONS WOLFFS S.A.	Técnico de Mantenimiento:	Jonathan Fonseca
Dirección:	Vía Lago Agrio, Km.5.5 (SEDE PRINCIPAL)

Equipo:	MICRÓMETRO ANÁLOGO	Código empresa:	WF-MCR02-M2
Marca:	*****	Rango:	1 - 2"
Modelo:	*****	División de escala:	0.0001"
Serie:	WF-MCR02-M2	Ubicación:	*****

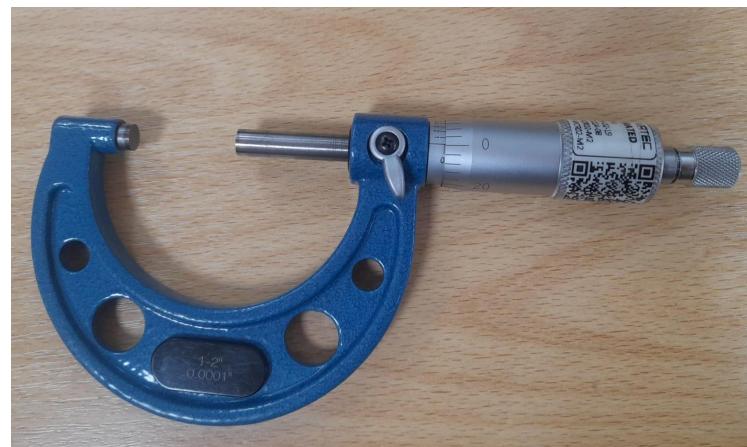
Fig. 1 Vista general del Equipo

Se realizó la inspección visual y mecánica del equipo. No se encontraron defectos evidentes en la estructura externa, sin embargo, se observó un posible desalineamiento en el husillo.

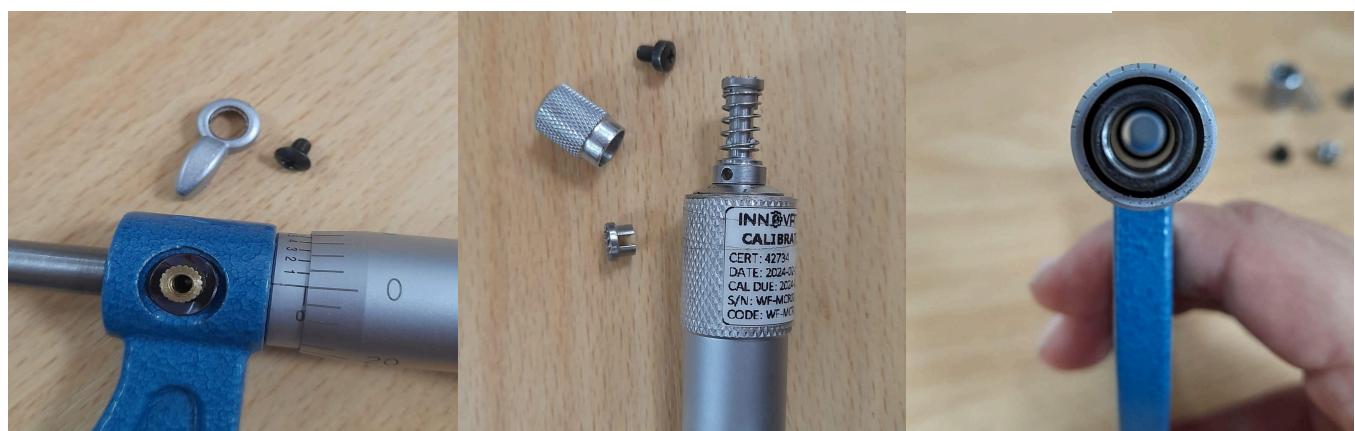
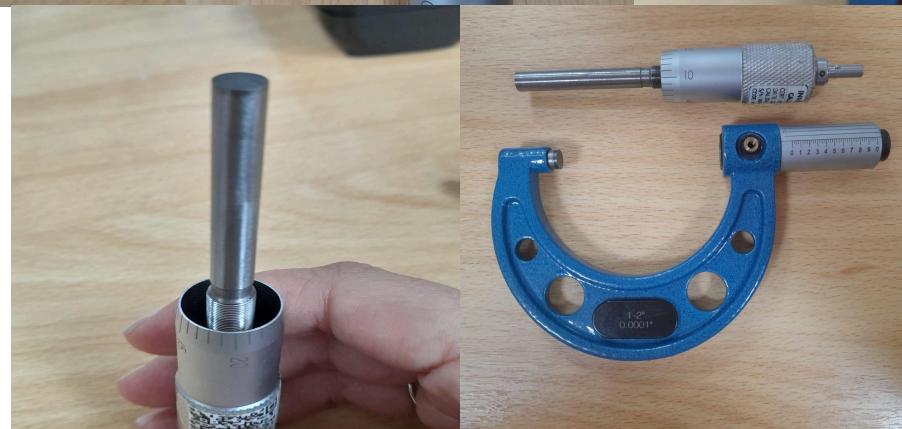
Fig. 2 Desarme de equipo

Los resultados indican un error ascendente en función de la medida, lo que sugiere un problema en la alineación del husillo. Se procedió a desmontar parcialmente el equipo para inspeccionar los elementos internos. Se detectó que el husillo presenta una desviación no determinada en su estructura, lo que afecta la linealidad de la medición.

- 5.1. Se confirma que el husillo presenta una desviación mecánica que afecta la exactitud de las mediciones.
- 5.2. El error en la medición es progresivo, indicando que la desviación se incrementa a medida que aumenta la profundidad medida.
- 5.3. No se encontraron daños visibles en otros componentes internos del micrómetro.

- 6.1 Debido a la magnitud del daño y los costos asociados a la reparación, se recomienda dar de baja el equipo.
- 6.2 No utilizar el equipo para mediciones, ya que los errores detectados afectan significativamente su precisión y confiabilidad.
- 6.3 Considerar la adquisición de un nuevo micrómetro de profundidad para garantizar mediciones precisas y trazables.
