# INFORME DE MANTENIMIENTO CORRECTIVO

<b>Informe No.:</b>	49006.2	<b>Fecha de Mantenimiento:</b>	2025-01-13
<b>Propietario:</b>	INDUSTRIALIZADORA Y COMERCIALIZADORA DE PALMITO S.A. INCOPALMITO	<b>Técnico de Mantenimiento:</b>	Jonathan Fonseca
<b>Dirección:</b>	Via Santo Domingo Quininde km 205 Cantón Quininde, ROSA ZARATE (QUININDE), ESMERALDAS

<b>Equipo:</b>	Balanza Digital	<b>Código empresa:</b>	EQ-BZ-051
<b>Marca:</b>	Avery Weigh-Tronix	<b>Rango:</b>	(0 a 4700) gr
<b>Modelo:</b>	ZQ375-SD1	<b>División de escala:</b>	1 gr
<b>Serie:</b>	184450472	<b>Ubicación:</b>	*****

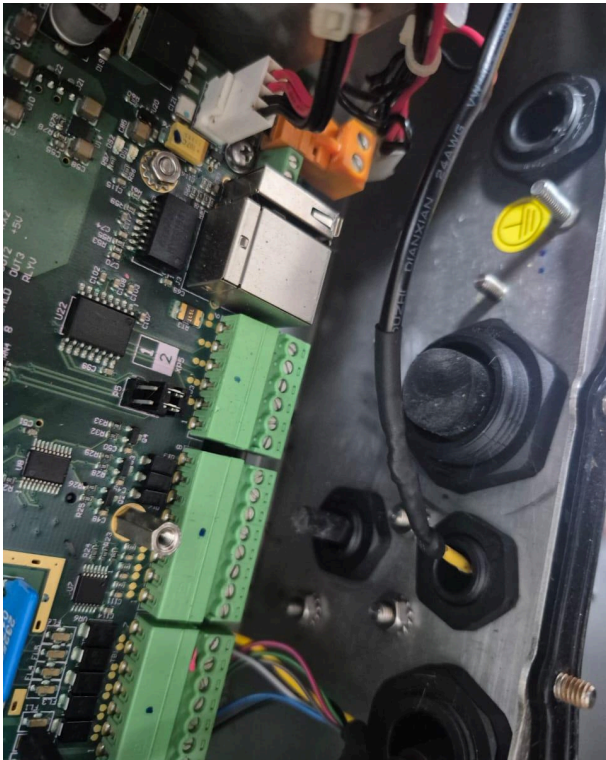
Figura 1: Soldadura de los cables de alimentación.

Se determina que el adaptador del equipo estaba sulfatado no suministraba energía para encenderlo, por lo que, se realizó una conexión directa utilizando un nuevo adaptador a los cables de alimentación de la placa que tenía el equipo, realizando su respectiva conexión el equipo pudo volver a encenderse.

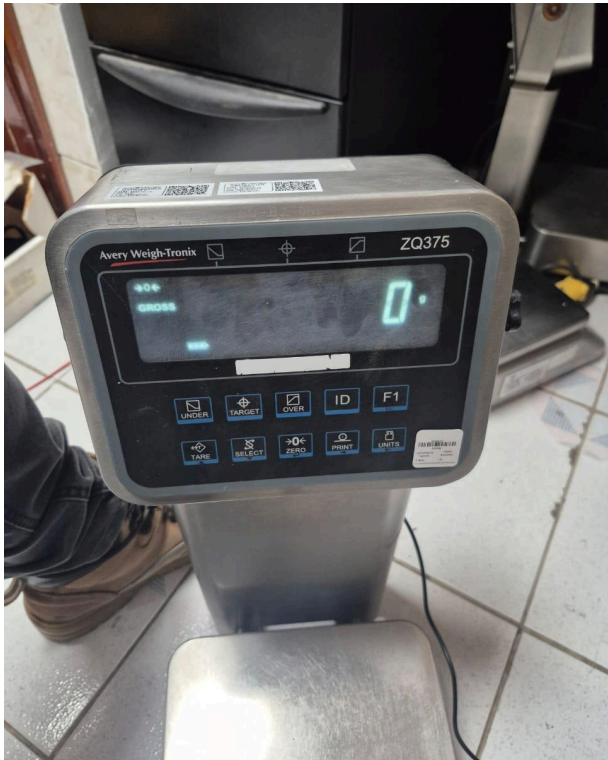
Figura 3: Encendido del equipo.

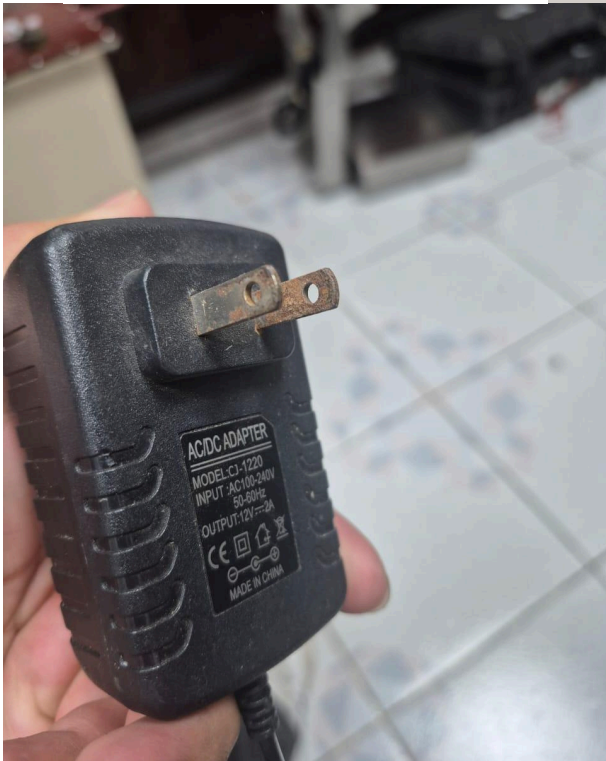
En esta etapa se identifica que el equipo no enciende ya que el adaptador estaba sulfatado, pero se encuentra en buenas condiciones.

Figura 2: Adaptador del equipo dañado.

- 6.1. Tener cuidado con el cable del adaptador por que este no es muy resistente.
- 6.2. No tirar con fuerza el cable de alimentación.
- 6.3. Utilizar un protector impermeable de tomacorriente para evitar la sulfatación del nuevo adaptador.
