# INFORME DE REVISIÓN TÉCNICA

## LABORATORIO DE MANTENIMIENTO

Informe No.:	54307	Fecha de Mantenimiento:	2025-02-24
Propietario:	PONTIFICIA UNIVERSIDAD CATÓLICA DEL ECUADOR	Técnico de Mantenimiento:	Jonathan Fonseca
Dirección:	San Pedro, S/N y Pambahacienda, Nayón

Equipo:	Cabina de flujo laminar	Código empresa:	SCSFV-EBN-02
Marca:	BIOBASE	Rango:	N/A
Modelo:	FH1000	División de escala:	N/A
Serie:	FH10Z1907008P	Ubicación:	Laboratorio

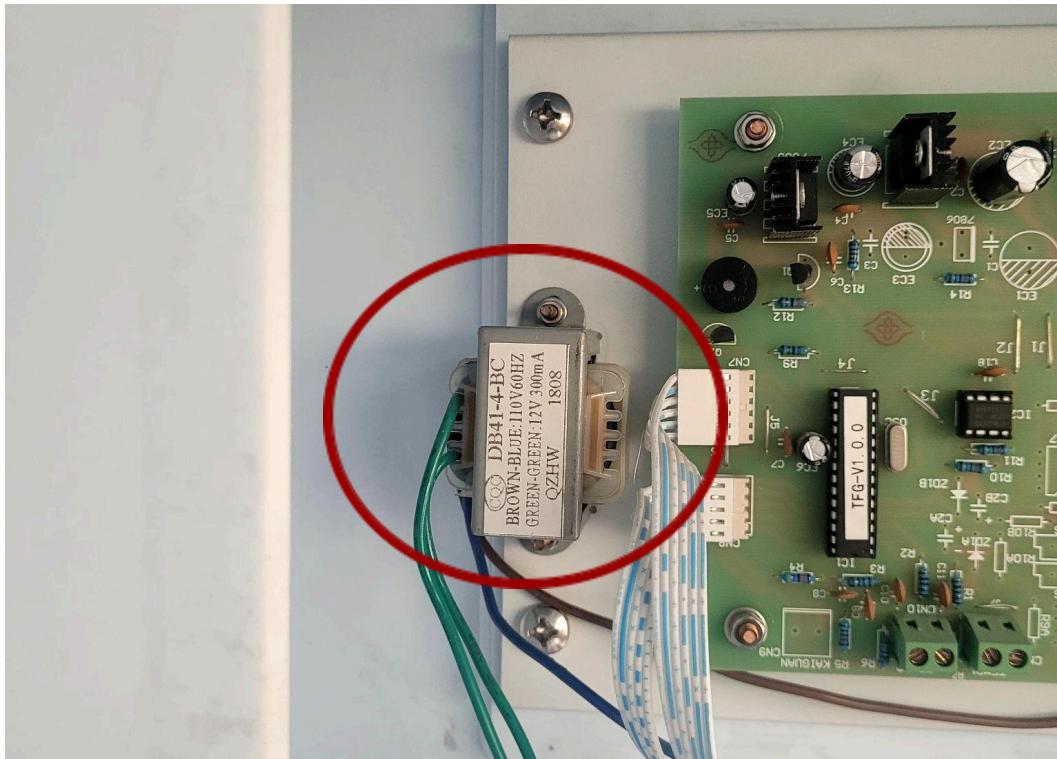
Al momento de seguir el cableado eléctrico del equipo no se encuentran novedades. No se encuentra daño físico o elementos quemados en la placa de control del equipo. Luego de dar seguimiento al paso de corriente se encuentra que el transformador de 12V que alimenta la placa principal se encuentra quemado.

Luego de la revisión se determina que el equipo no enciende a causa del daño del transformador. Una vez aprobada la reparación se procede al cambio y adaptación del nuevo transformador; se verifica que el equipo no presente ninguna novedad adicional. La luz principal del equipo, así como el ventilador de extracción, funcionan correctamente.

Transformador quemado.

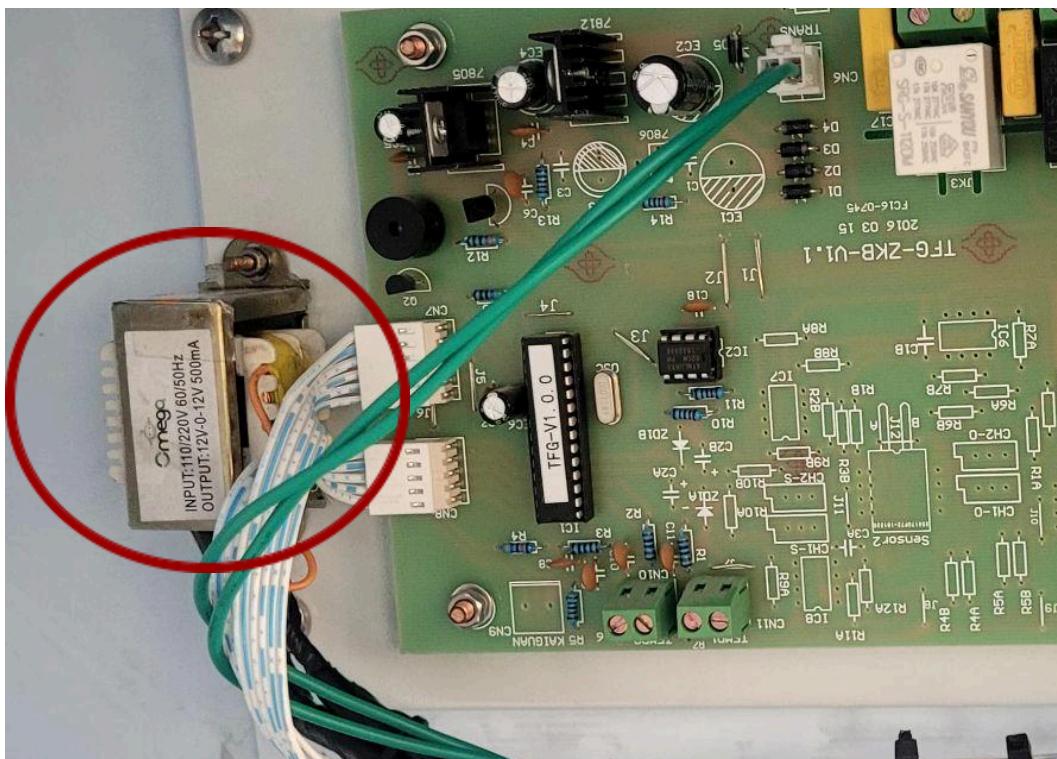
Reemplazo de transformador quemado.

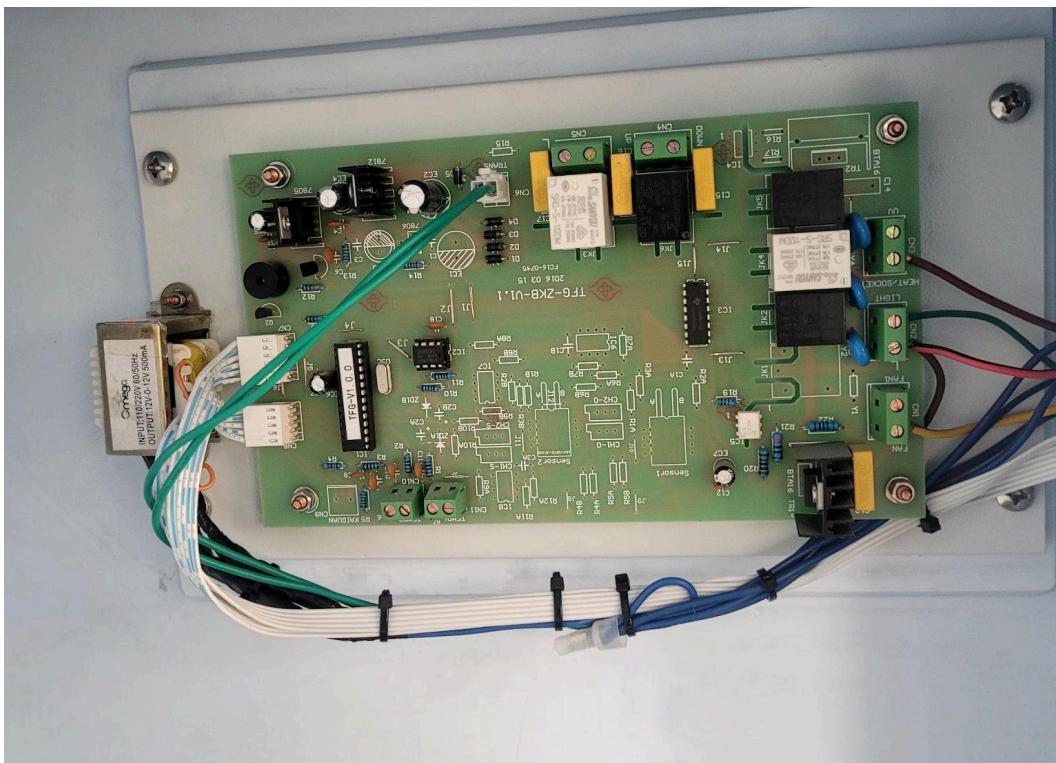
Placa de control sin daños.

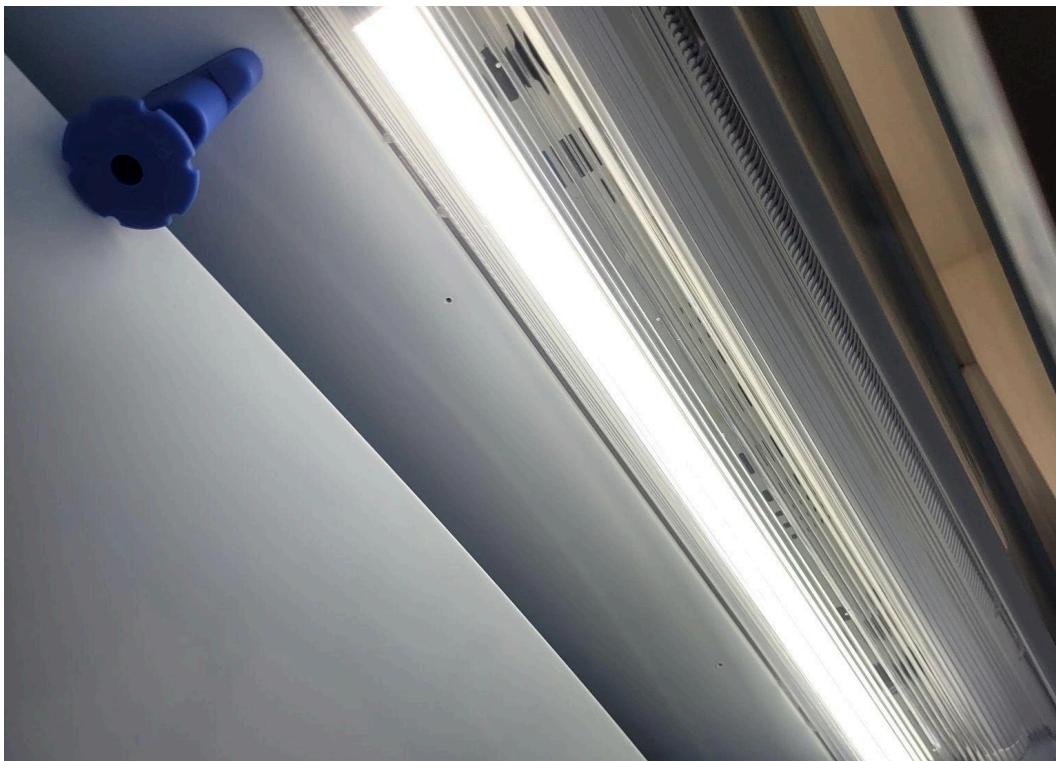
Luz principal y extractor funcionan correctamente.

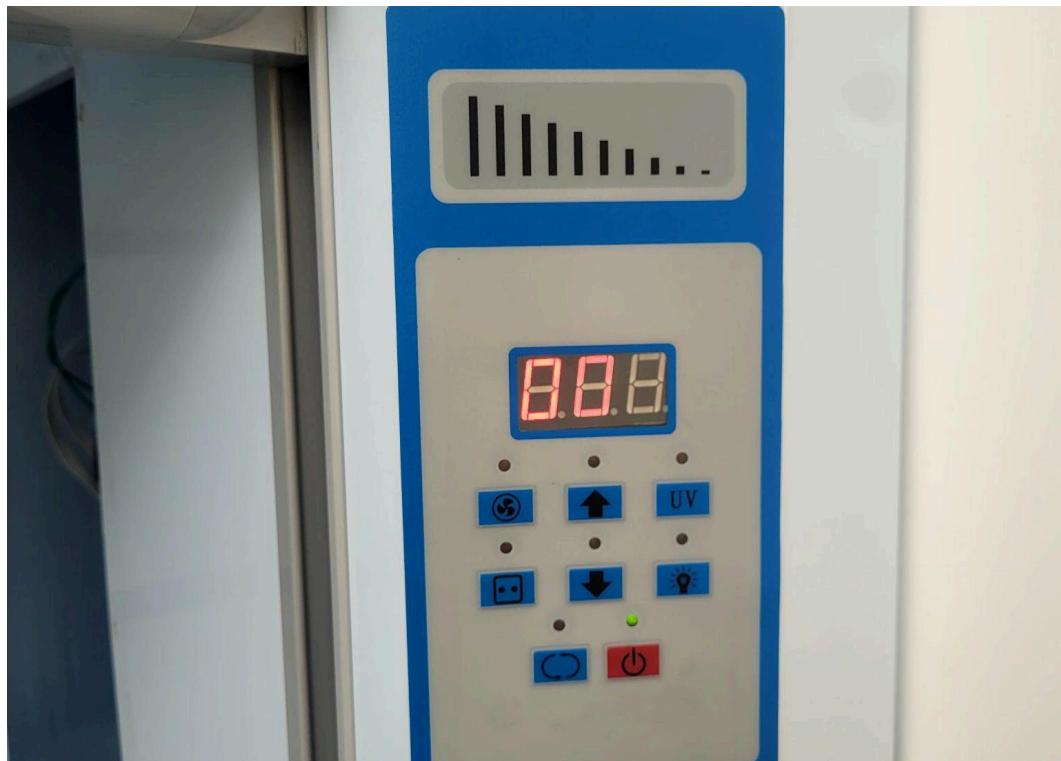
Panel de control en funcionamiento.

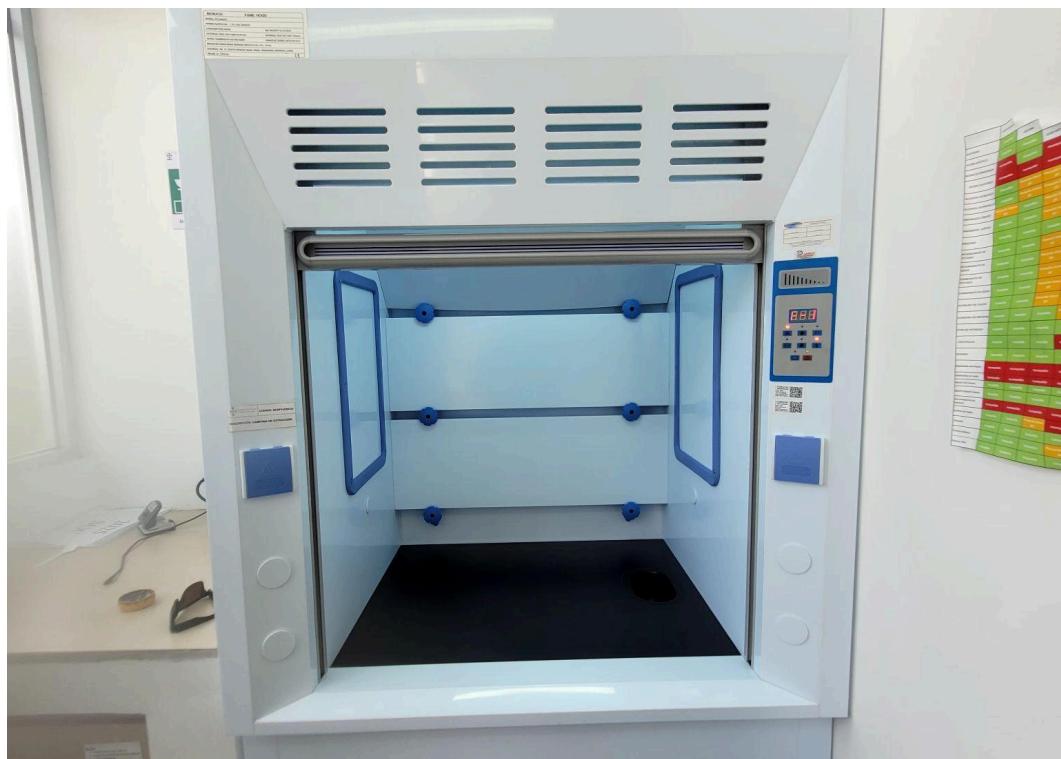
Equipo en funcionamiento.
