INFORME TÉCNICO

Cliente: DANIELCOM EQUIPMENT SUPPLY S.A.

Equipo: Medidor de punto de rocío Elcometer 319

Part number: G319----T **Serie:** LA02770

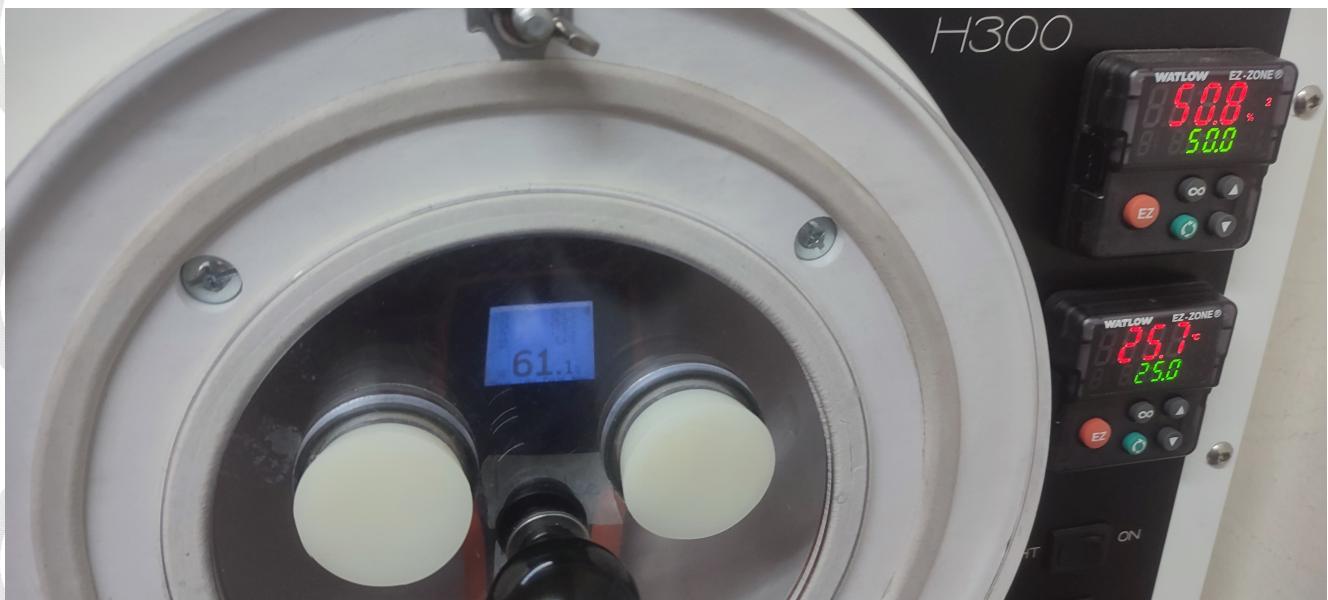
El Medidor de Punto de Roció enciende con normalidad. Al ingresar el equipo a la cámara climática comprobando que el sensor de humedad no registrar correctamente los datos, teniendo una desviación positiva que va fuera del parámetro de precisión aceptable para el equipo. El equipo dentro de la cámara climática muestra un valor sobre el que fue configurada la cámara. La precisión del equipo puede variar entre ± 3 HR%. El sensor de temperatura se encuentra en correcto funcionamiento.

El uso prolongado del equipo en diferentes tipos de ambiente puede afectar la vida útil del sensor, los residuos, polvo o cualquier partícula que ingrese al sensor puede afectar su vida útil, la cual está sujeta al tiempo de uso y al ser un sensor reemplazable, cumple con su tiempo de vida útil de acuerdo al fabricante.

Imagen de pruebas en la cámara climática.
El error es de +10.3 %HR

Al momento el equipo se encuentra operativo con la sonda en dicho estado. Se recomienda que se realice el cambio de sonda, la revisión del sistema operativo y la calibración con la nueva sonda.
