INFORME DE REVISIÓN TÉCNICA

| Informe No.: | 52614 | Fecha de Revisión: | 2025-01-29 |

| Equipo: | Torquímetro | Código empresa: | ***** |
| Modelo: | TQ-8800 | División de escala: | 0.1 kg.cm |

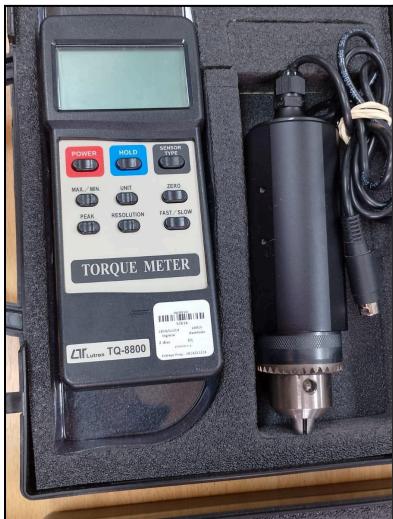
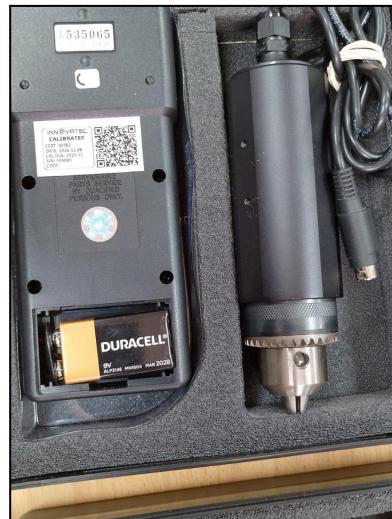
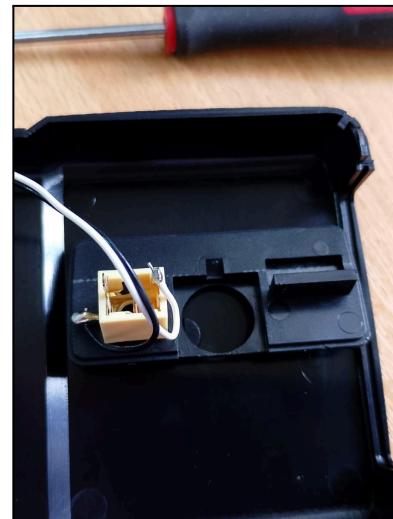
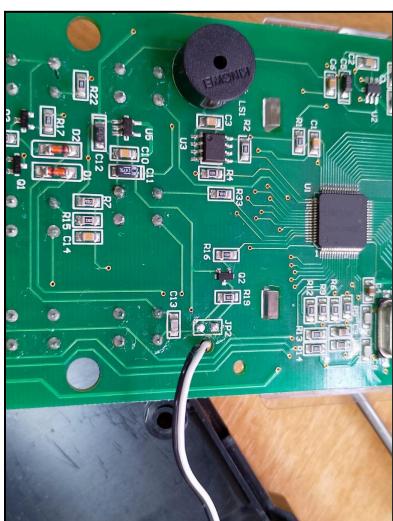
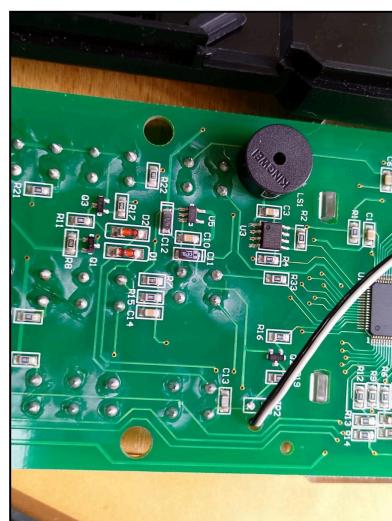
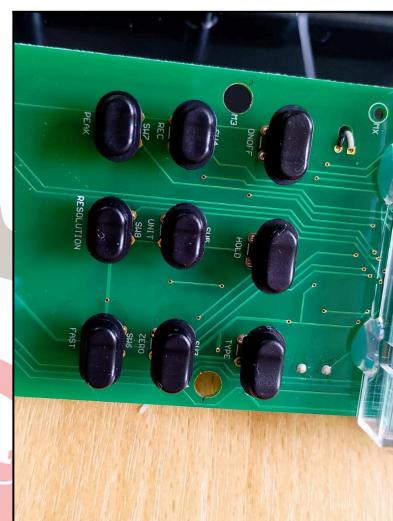
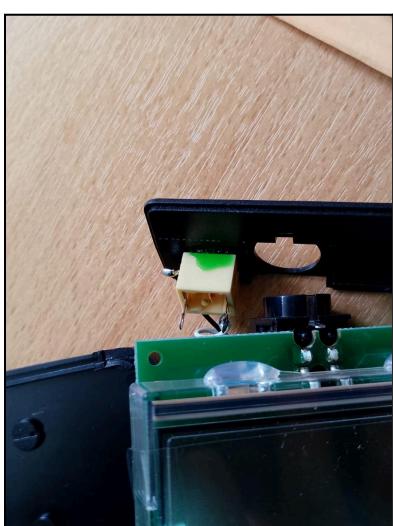
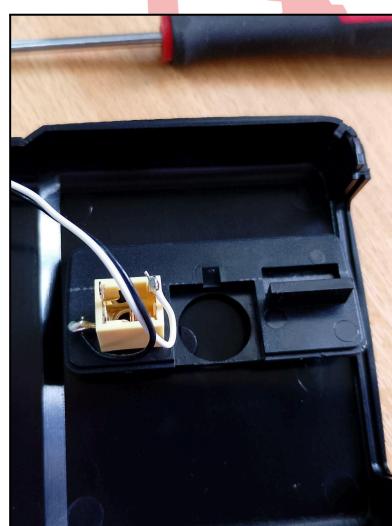
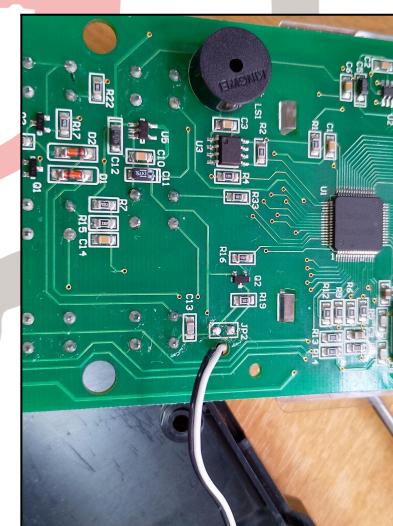
Fig. 1 Revisión técnica

- Sin embargo, al proceder con el encendido del dispositivo, se evidenció que el torquímetro se queda bloqueado en la pantalla de inicio, sin permitir la visualización de mediciones ni respondiendo a los comandos emitidos por el usuario. Esta falla impide que el equipo cumpla con su función principal, afectando de manera directa su operatividad y rendimiento esperado.
- El mal funcionamiento observado limita su capacidad para proporcionar mediciones precisas y constantes, lo que hace que el torquímetro no sea apto para su uso en las condiciones actuales.

Al intentar utilizar el equipo, se observó que el sensor no responde ni realiza mediciones al conectarse al sistema. Esta anomalía se debe a una instalación incorrecta del sensor, lo que ha provocado una falta de comunicación adecuada entre los componentes. Como resultado, el equipo no es capaz de registrar datos de manera precisa, y en ocasiones muestra lecturas aleatorias cuando se intenta obtener una medición.

Además, al inspeccionar la placa base, se detectaron signos de corrosión, como óxido y sulfatación, en los circuitos internos. Esta corrosión sugiere un deterioro significativo que probablemente está afectando la conectividad y el funcionamiento de los componentes electrónicos. Esta falla podría estar interfiriendo con la transmisión de datos y contribuyendo a los problemas de operatividad observados.

Para abordar estos problemas, se recomienda realizar un diagnóstico exhaustivo del estado del sensor y verificar su compatibilidad con el sistema. Asimismo, es necesario evaluar el daño en la placa base, ya que la corrosión podría haber afectado su funcionalidad. Según los resultados obtenidos, se deberá considerar la reparación o el reemplazo del sensor y/o la placa base, con el objetivo de restaurar el equipo a su capacidad de funcionamiento normal.

- 6.1. **Evaluación de la Placa Base:** Dado el daño visible por corrosión, se recomienda una inspección más profunda de la placa base para determinar el alcance de la corrosión en los circuitos internos. Si el daño es significativo, será necesario proceder con la limpieza o sustitución de la placa base.
- 6.2. **Prevención de Daños Futuros:** Es esencial establecer un protocolo de mantenimiento preventivo que incluya inspecciones periódicas para evitar la acumulación de corrosión y asegurar la durabilidad del equipo. Además, se debe garantizar una correcta instalación de los sensores y otros componentes durante futuras manipulaciones.
